# Asbestinventarisatetest

Lindenstraat 22B, 9100 Sint-Niklaas

Attestnummer : **20260523-000053.000**

Uitgegeven op : **23.05.2026**

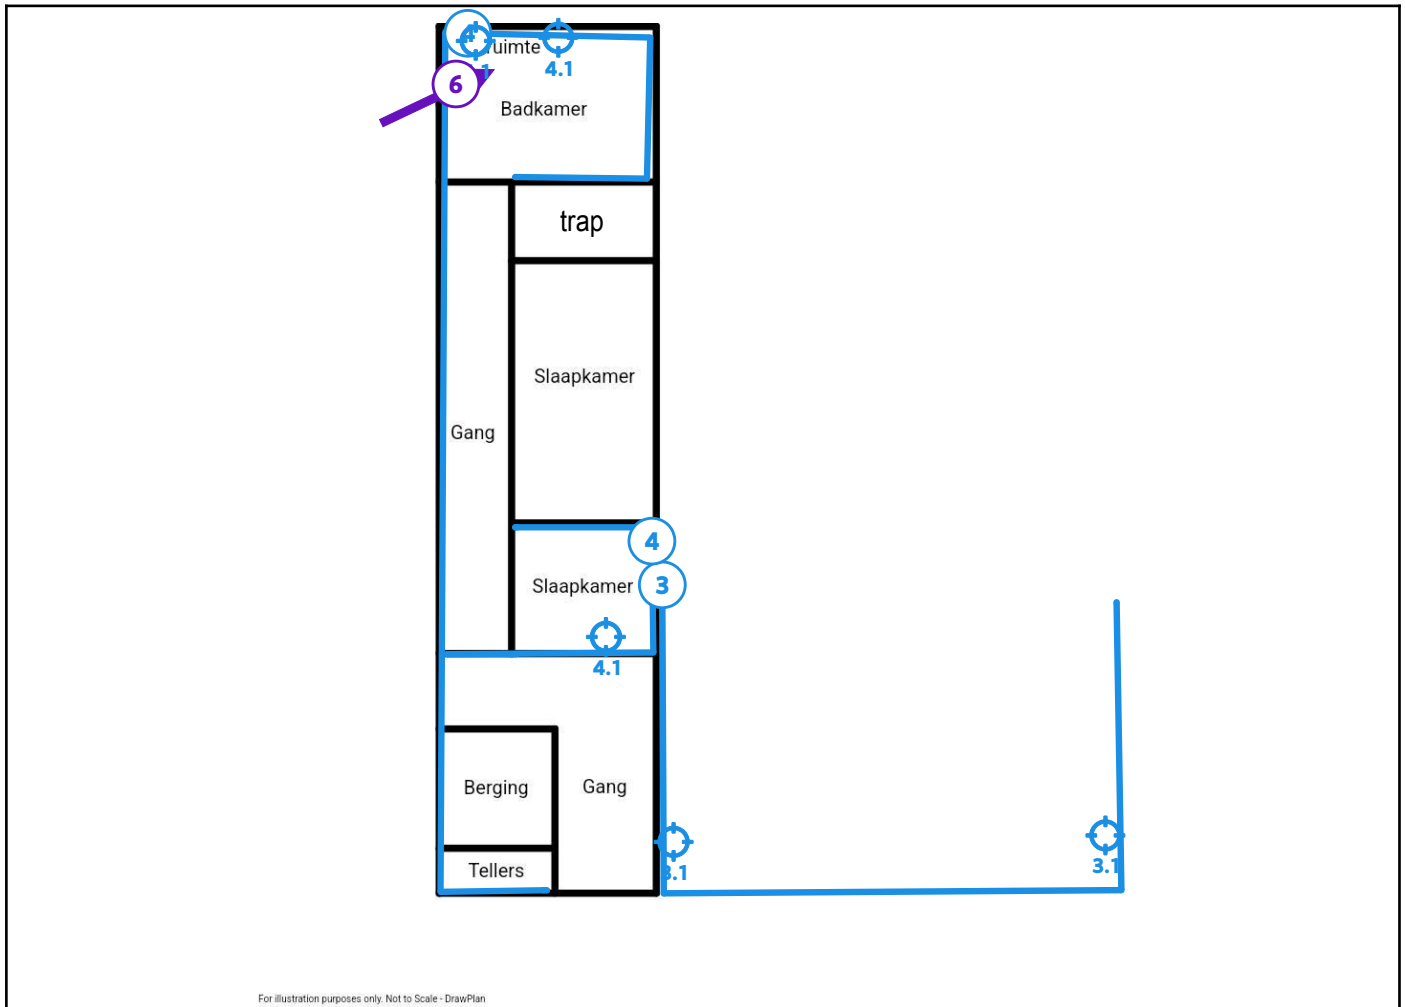
# Plan 1.1: Grondplan

Beschrijving	Type	Actie
3. cementering buitengevel	Geen asbest	-
3.1 Code: 2	Mengmonster	-
4. pleisterwerk muur	Geen asbest	-
4.1 Code: 1	Mengmonster	-
6. CV-ketel (niet verdacht)	Overige ruimte of materiaal	-

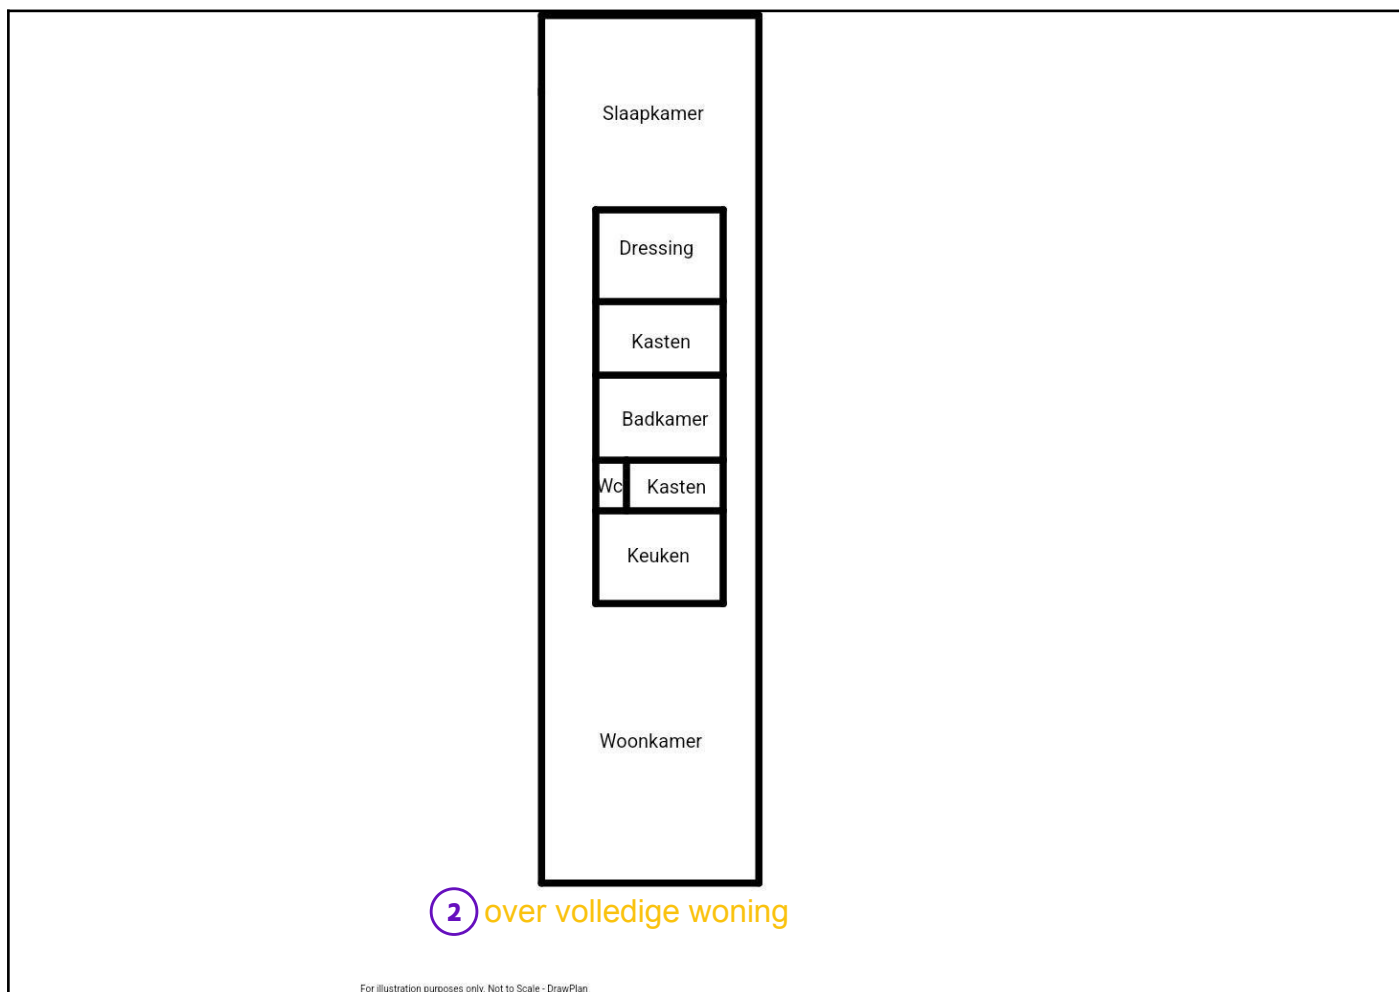
## Plan 1.2: Eerste

Beschrijving	Type	Actie
2. radiatoren uit gekoppelde panelen	Advies	-

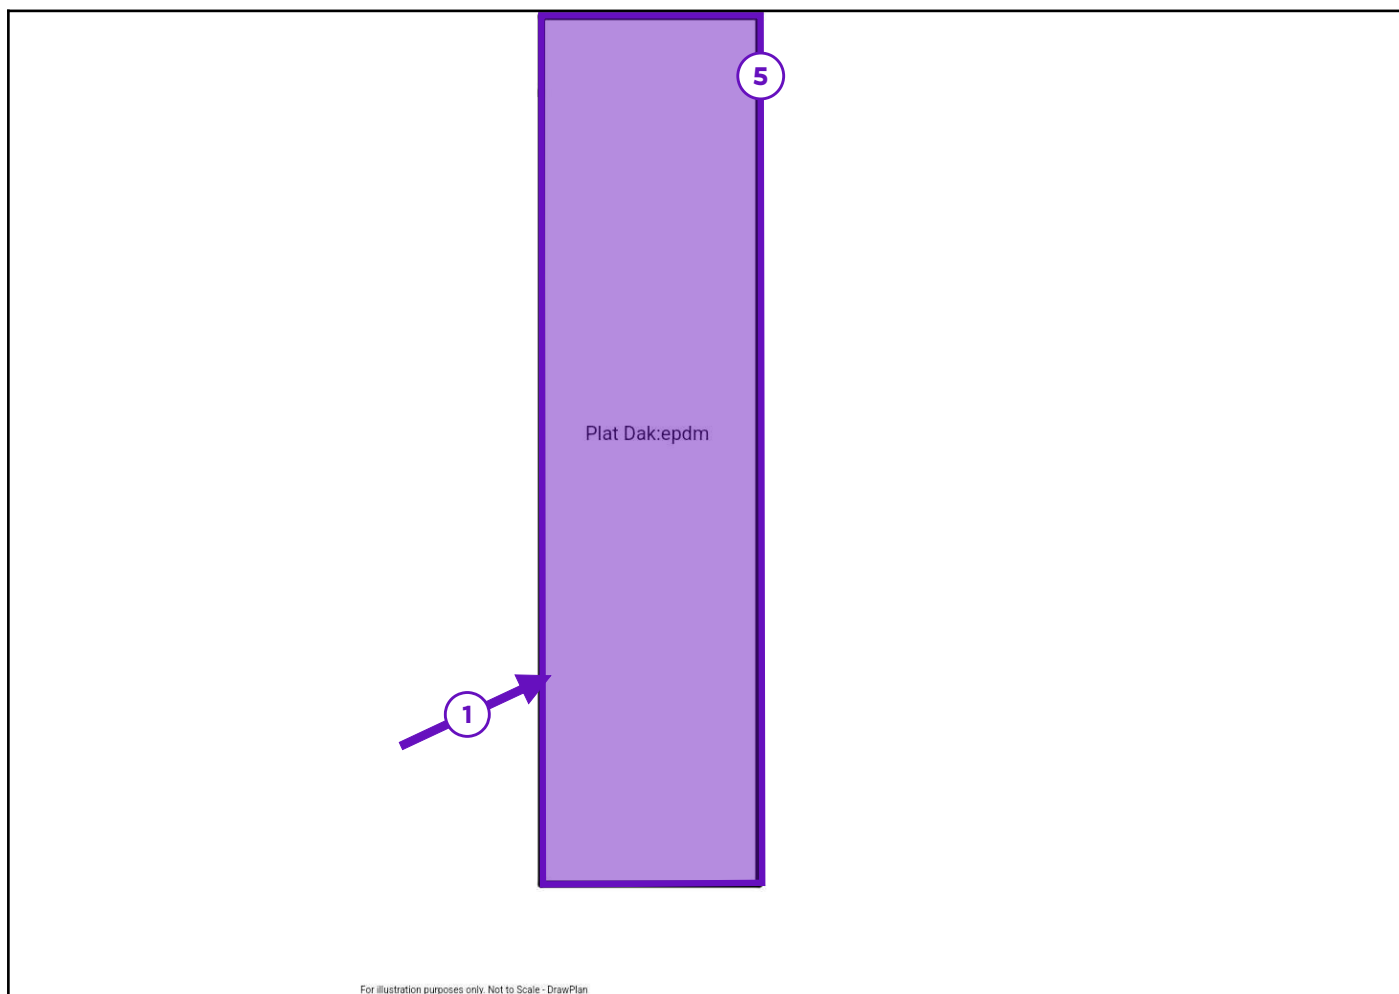
## Plan 1.3: Dakenplan

Beschrijving	Type	Actie
1. Schouw woning	Beperking	-
5. Roofing/lijm plat dak	Overige ruimte of materiaal	-

**Reden:** Het te onderzoeken materiaal situeert zich hoger dan 3,50 m te rekenen vanaf een veilige ondergrond

**Uitleg van de asbestdeskundige:** Geen mogelijkheid om te zien of er zich eventueel asbesthoudende materialen bevinden in de rookgaskanalen/schouwen.

Bij eventuele latere sloop of renovatie dient men dit te controleren

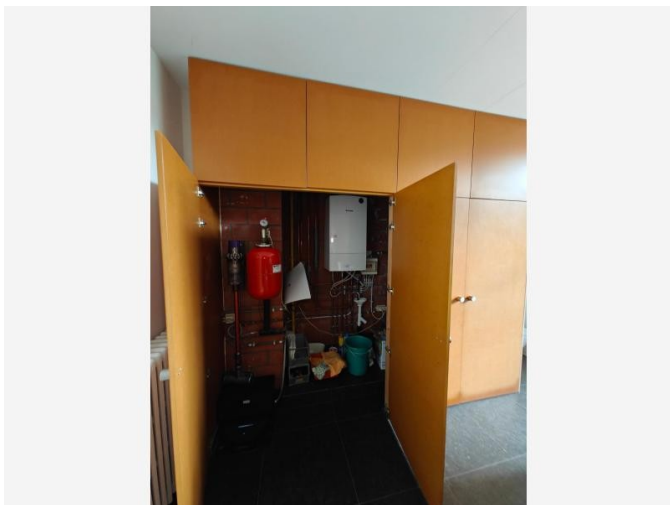
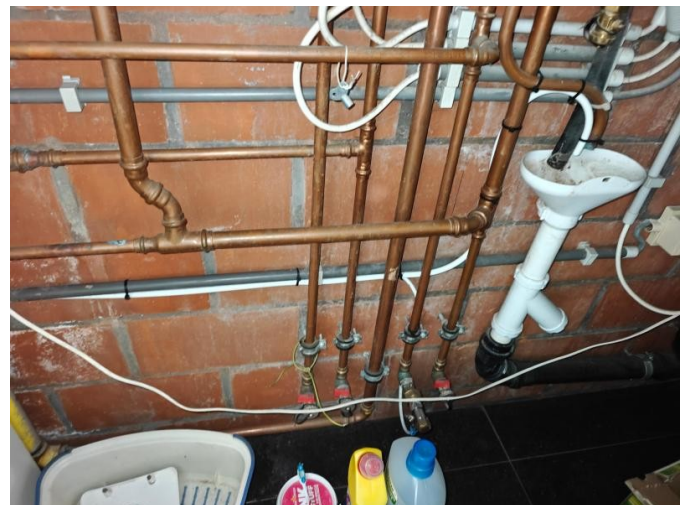
## Fiche 9: Leidingisolatie (niet aanwezig)

Beschrijving	Notitie	Terug te vinden op plannen
Fiche 7: onderdak = niet aanwezig	onderdak = geen onderdak aanwezig.	-
Fiche 8: Liftinfrastructuur (niet aanwezig)	Er is geen liftinfrastructuur aanwezig op de inspectielocatie.	-
Fiche 9: Leidingisolatie (niet aanwezig)	Er is geen asbestverdachte leidingisolatie aanwezig.	-
Fiche 10: Mastiek (niet aanwezig)	Er is geen asbestverdachte mastiek aanwezig.	-
