# Asbestinventarisatetest

Koningin Fabiolapark 738, 9100 Sint-Niklaas

Attestnummer : 20260804-000135.000

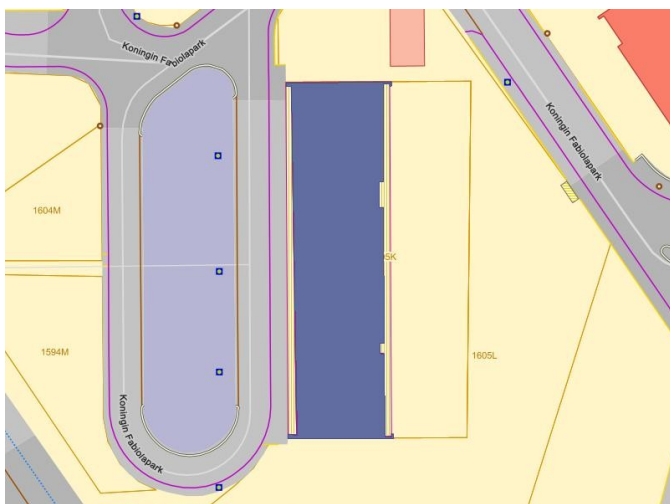
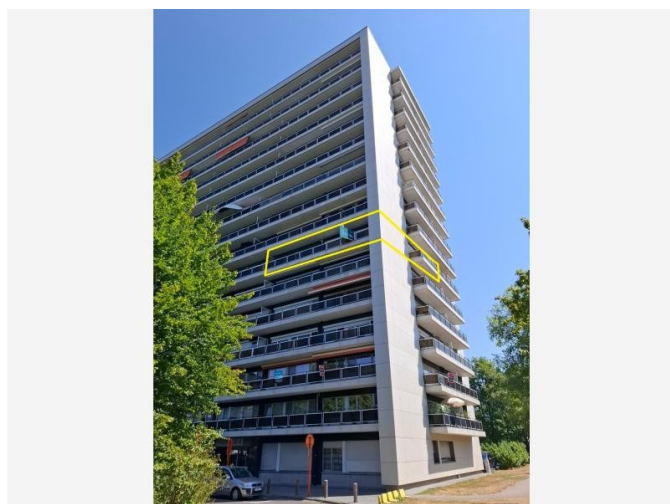
## Zone 1: App 738

Tijdens de inspectie vastgesteld:

**2 Asbestmaterialen**

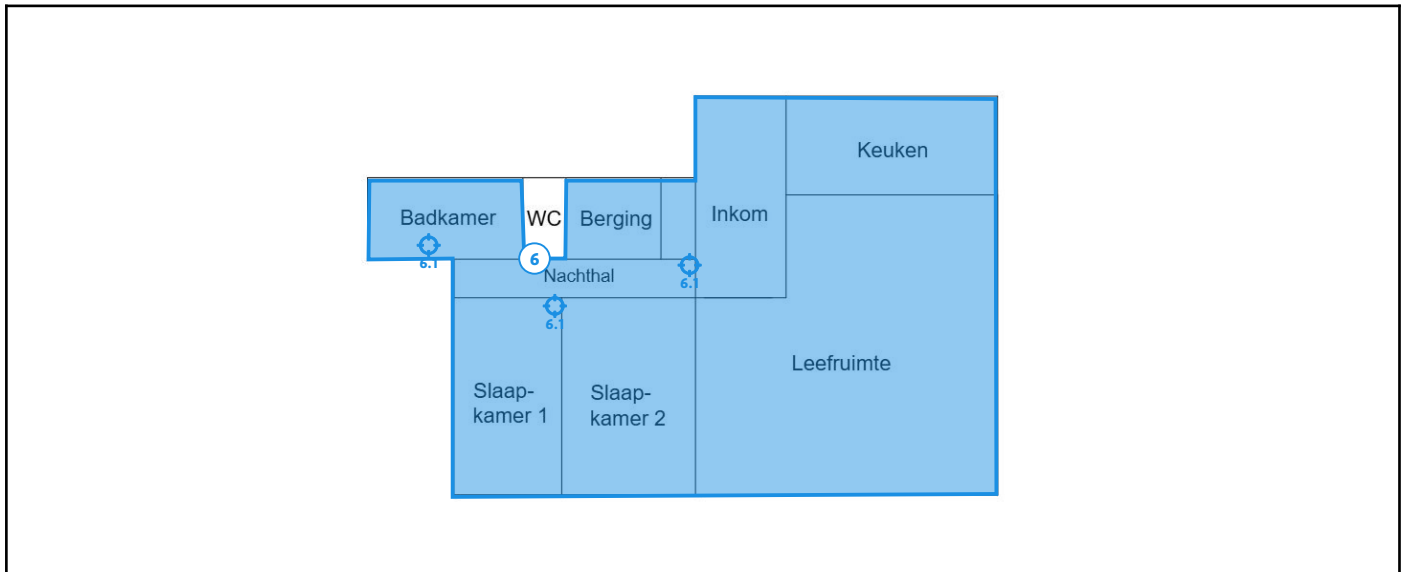
## Plan 1.2: Grondplan appartement 738

| Beschrijving | Type | Actie |
|---|---|---|
| 2. Kitwerk tussen raamprofiel en glas | Asbestmateriaal | <a href="#">Verwijderen</a> |
