# Asbestinventarisatetest

Steenweg 173, 1745 Opwijk

Attestnummer : 20231101-000196.000

Uitgegeven op : 01.11.2023

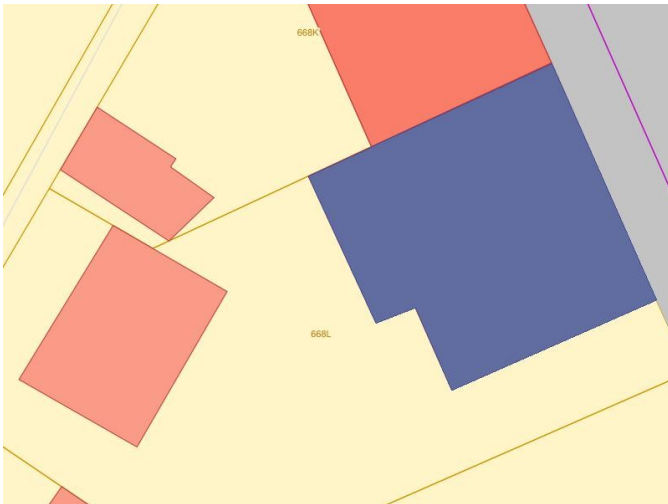
## Zone 1: Hoofdgebouw

- 1 Asbestmateriaal**
- 1 Beperking**
- 0 Uitsluiting
- 0 Roerend goed
- 0 Puin, steenslag, (water)bodem
- 2 Advies**
- 1 Geen asbest**

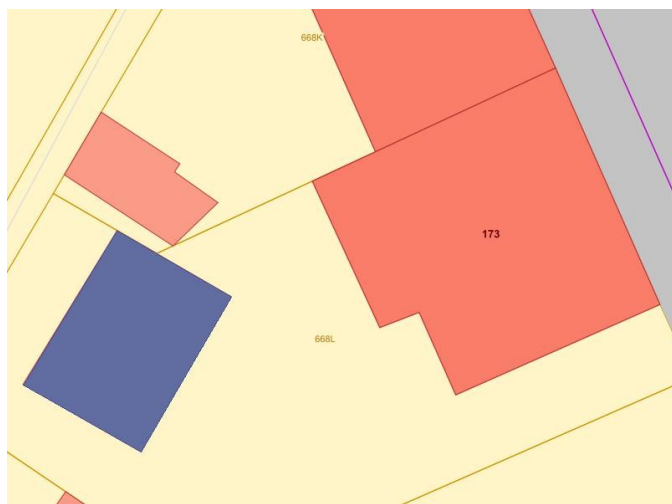
## Zone 2: Garages

**1 Asbestmateriaal**

- Eenvoudige handelingen: mag via doe-het-zelf of door werknemer(s) met opleidingsattest eenvoudige handelingen  
Golfplaten kunnen verwijderd worden met eenvoudige handelingen. De platen voldoende fixeren/bevochtigen zodoende er geen vezels vrijkomen. De nodige PBM's dragen ter bescherming  
De platen niet breken, niet slijpen of schuren op de platen.  
Enkel traagdraaiend gereedschap gebruiken om de platen los te vijzen (handgereedschap)

- Eenvoudige handelingen: mag via doe-het-zelf of door werknemer(s) met opleidingsattest eenvoudige handelingen  
Onderdakplaten mogen verwijderd worden met eenvoudige handelingen door de "doe het zelve". De platen voldoende fixeren/bevochtigen zodoende er geen vezels vrijkomen. De nodige PBM's dragen ter bescherming
