Asbestinventarisatetest

Steenweg 153, 1745 Opwijk

Attestnummer : 20250904-000012.000

Uitgegeven op : 04.09.2025

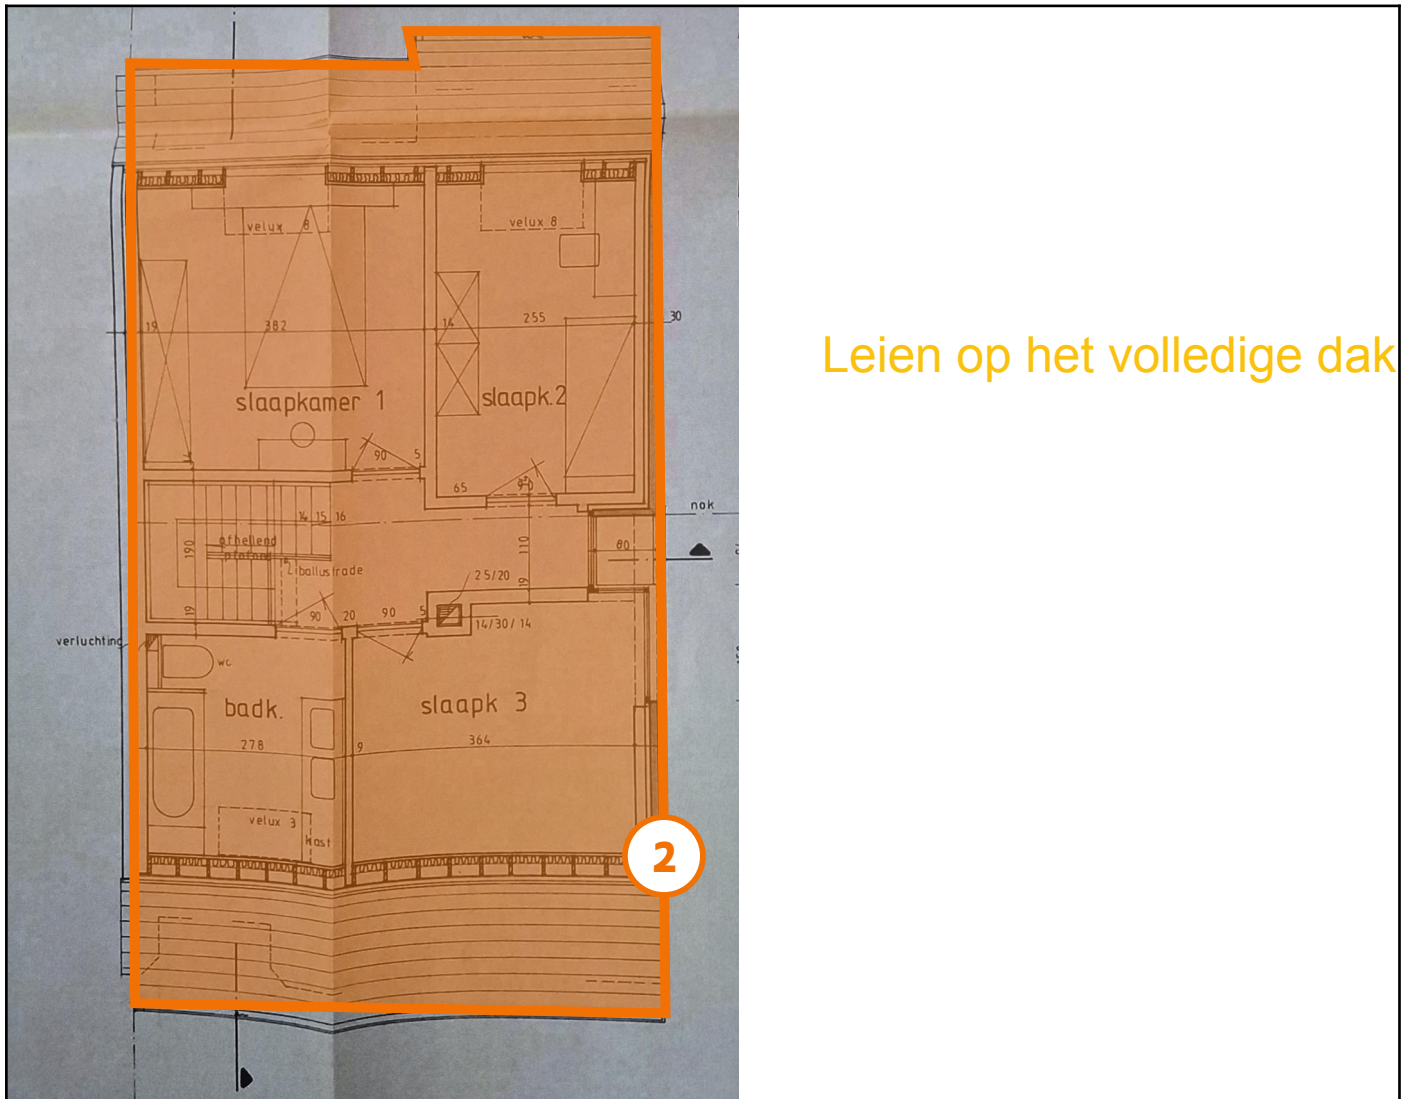
Plan 1.6: verdieping

| Beschrijving | Type | Actie |
|---|---|---|
| 2. Leien op het dak | Asbestmateriaal | Verwijderen |

- Eenvoudige handelingen: mag via doe-het-zelf of door werknemer(s) met opleidingsattest eenvoudige handelingen
Leien kunnen verwijderd worden met eenvoudige handelingen. Leien voldoende fixeren/bevochtigen zodoende er geen vezels vrijkomen. De leien niet breken, niet slijpen of schuren op de leien.

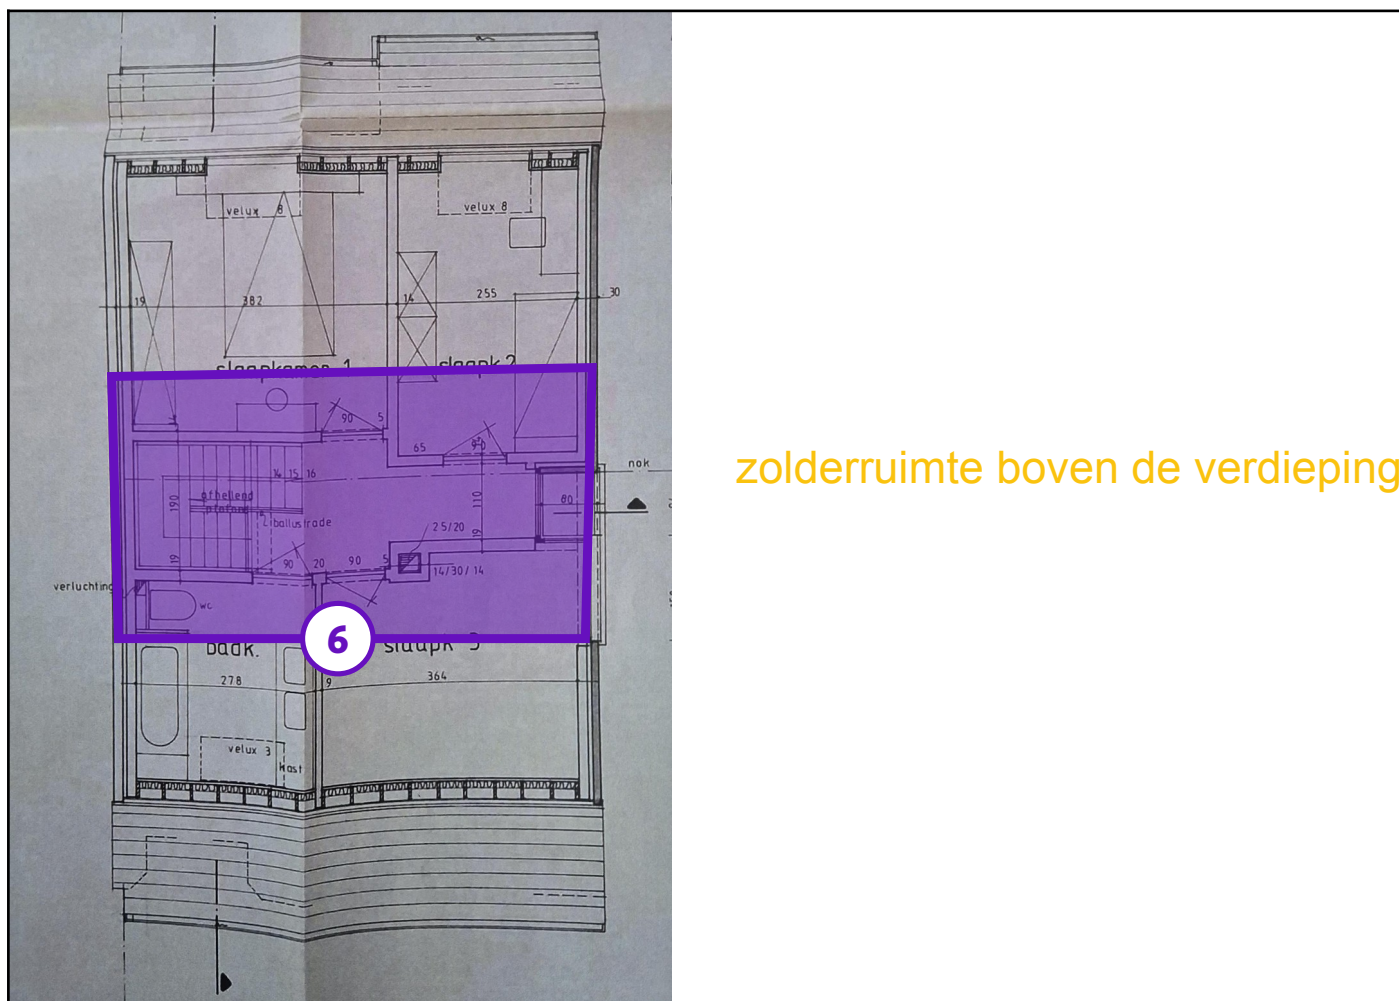
Plan 1.9: verdieping

| Beschrijving | Type | Actie |
|---|---|---|
| 6. Zolder bovenop de verdieping | Beperking | - |
