Asbestinventarisatetest

Verlorenkostbaan 12, 1745 Opwijk

Attestnummer : 20260613-000035.001

Uitgegeven op : 13.06.2026

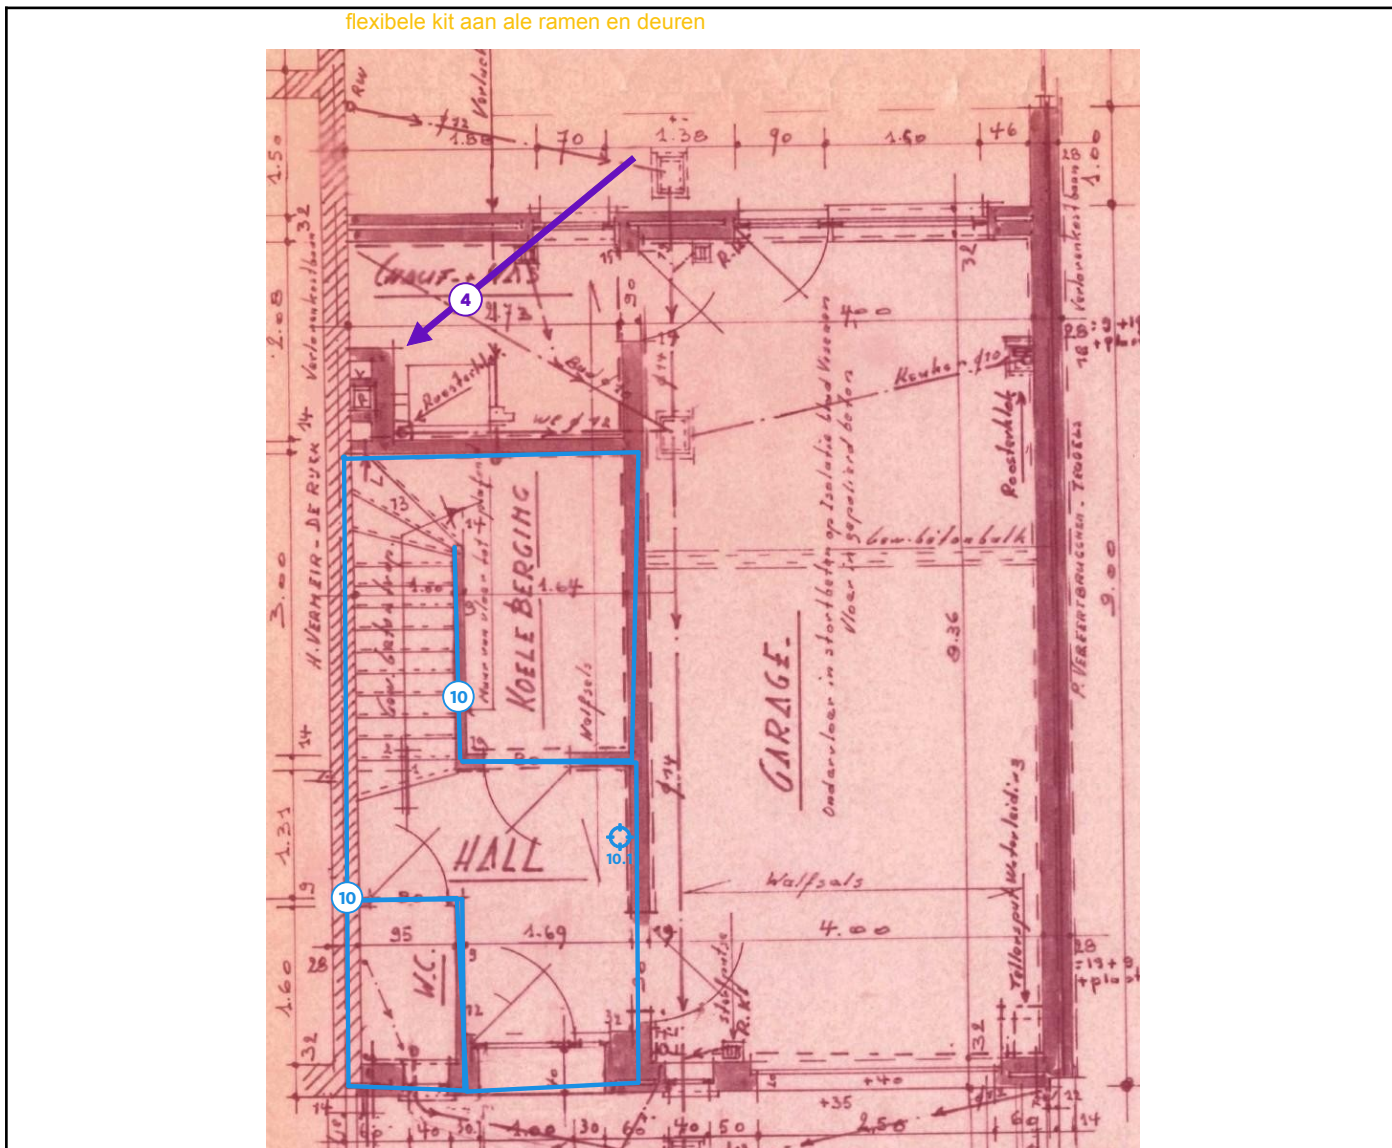
Plan 1.1: gelijkvloers

flexibele kit aan ale ramen en deuren

| Beschrijving | Type | Actie |
|--|---|---|
| 13. Flexibele kit en dichtingen aan de ramen en deuren | Overige ruimte of materiaal | - |

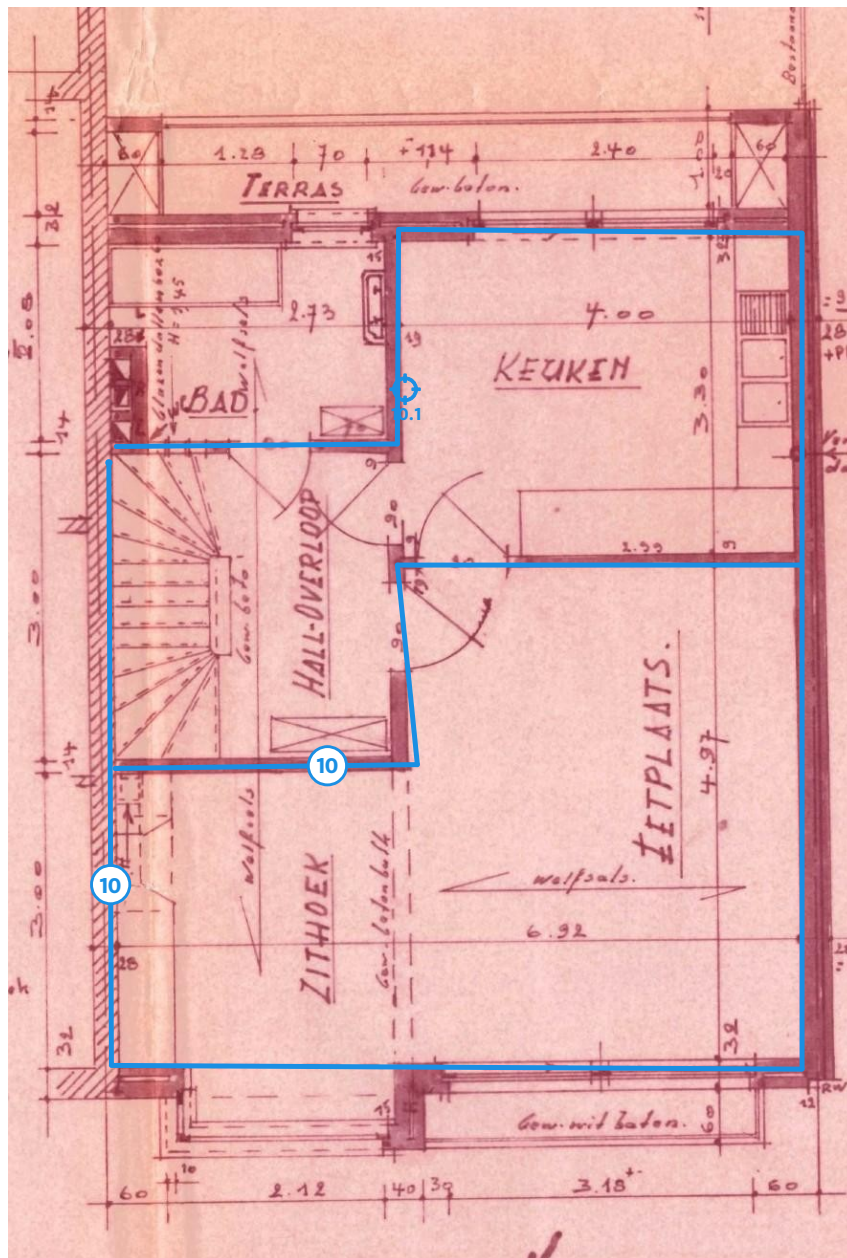
Plan 1.4: 1e verdieping

flexibele kit aan alle ramen en deuren

| Beschrijving | Type | Actie |
|--|---|---|
| 13. Flexibele kit en dichtingen aan de ramen en deuren | Overige ruimte of materiaal | - |

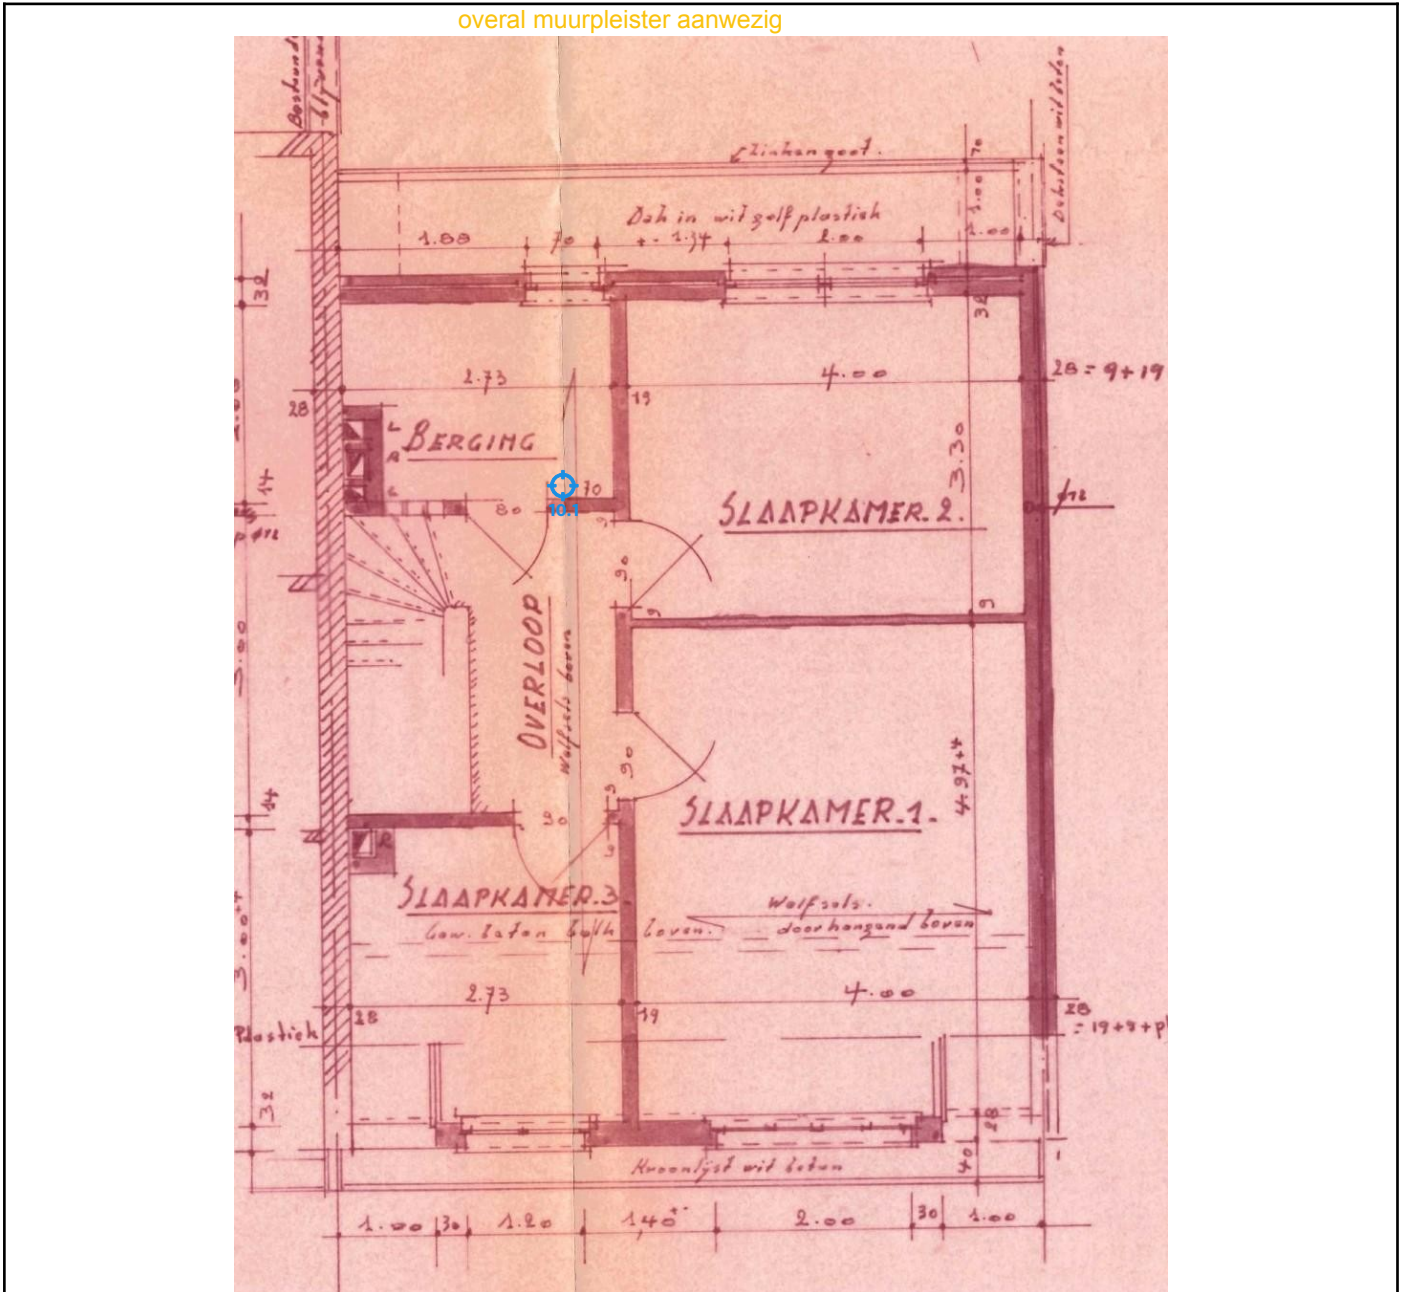
Plan 1.8: 2e verdieping

overal muurpleister aanwezig

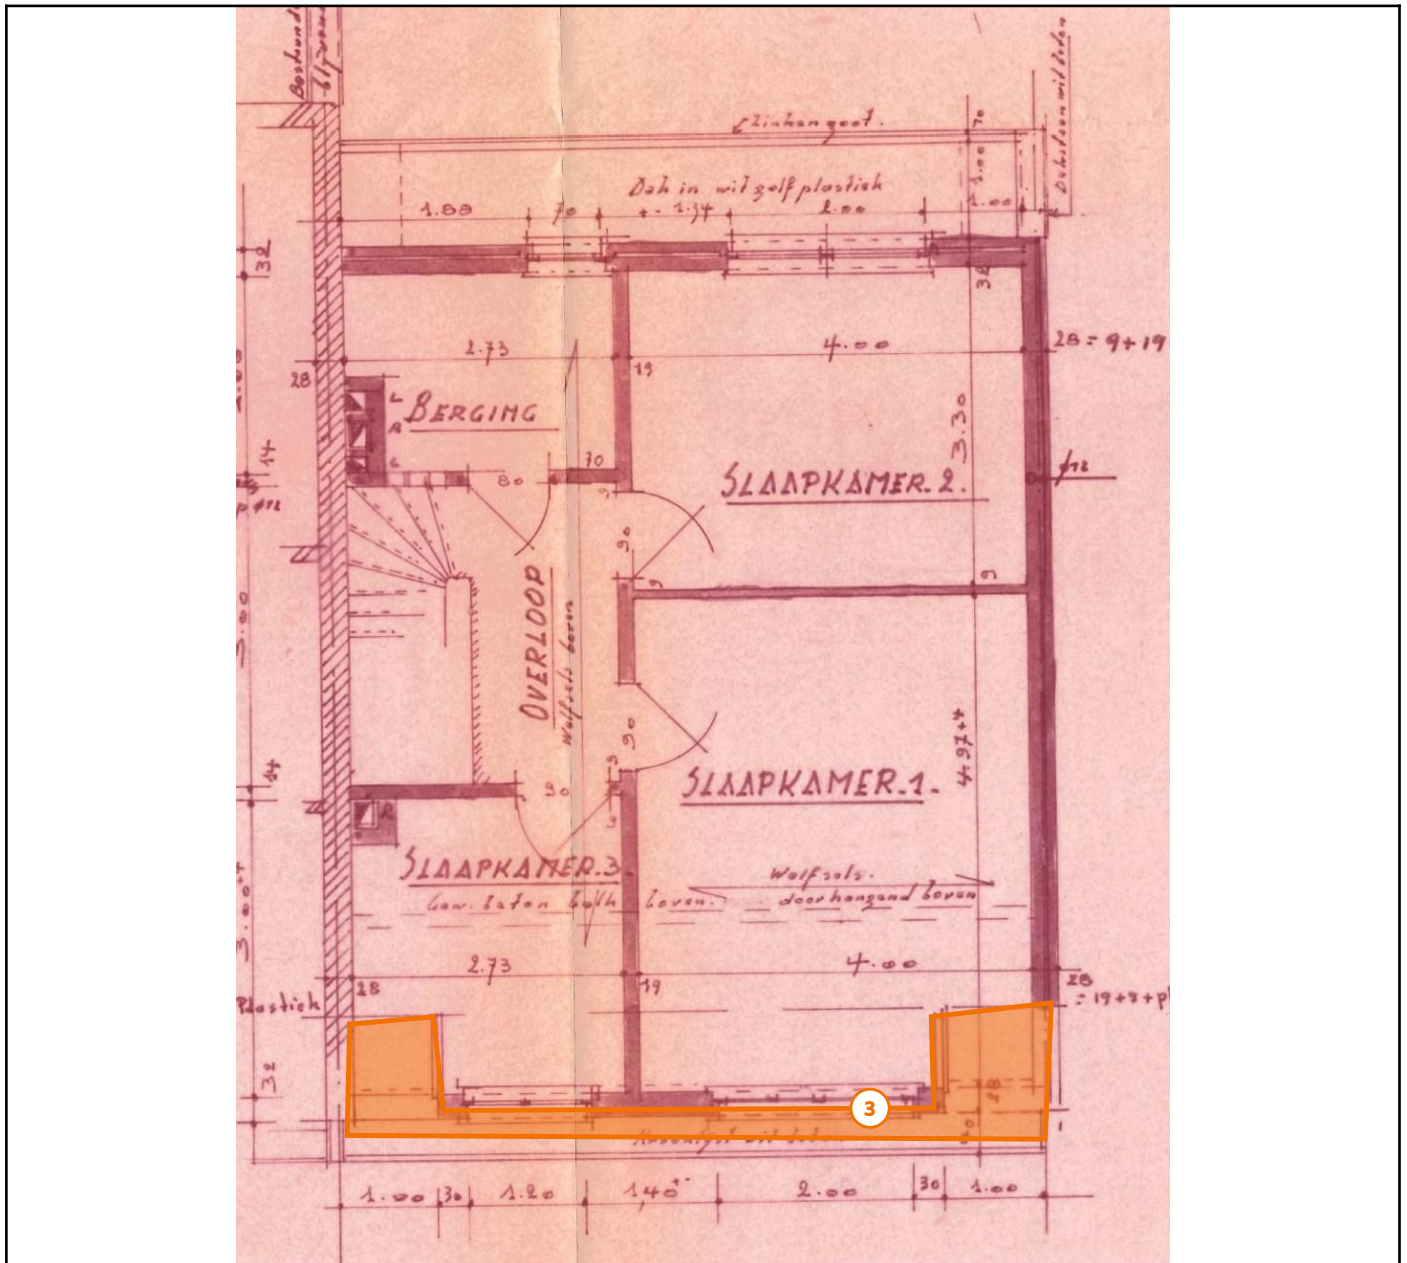
Plan 1.10: 2e verdieping

| Beschrijving | Type | Actie |
|---|---|---|
| 3. Leien op het dak | Asbestmateriaal | Verwijderen |

- Eenvoudige handelingen: mag via doe-het-zelf of door werknemer(s) met opleidingsattest eenvoudige handelingen
Leien kunnen verwijderd worden met eenvoudige handelingen. door de doe het zelf. De leien voldoende fixeren/bevochtigen zodoende er geen vezels vrijkomen. De leien in zijn geheel verwijderen zonder te beschadigen.

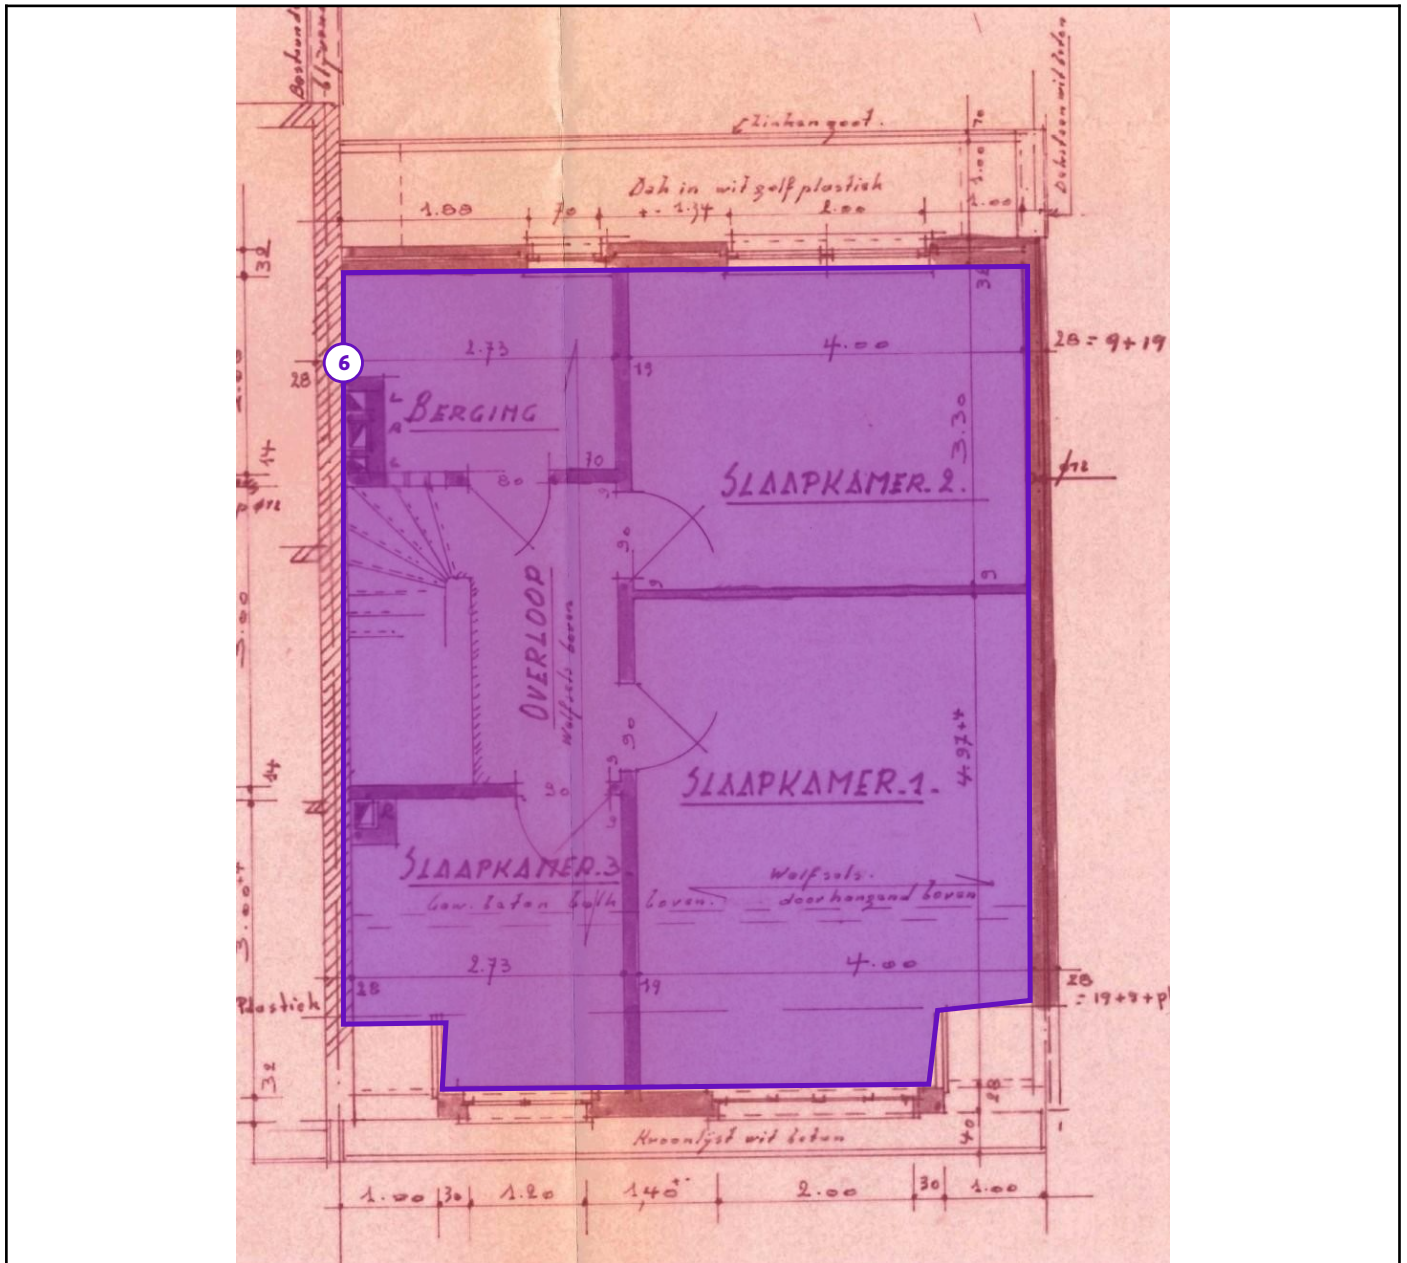
Plan 1.11: 2e verdieping

| Beschrijving | Type | Actie |
|---|---|---|
| 6. plafonds uit hout | Advies | - |
