# Asbestinventarisatetest

Veurnestraat 12, 8640 Vleteren

Attestnummer : 20230426-000294.000

Uitgegeven op : 26.04.2023

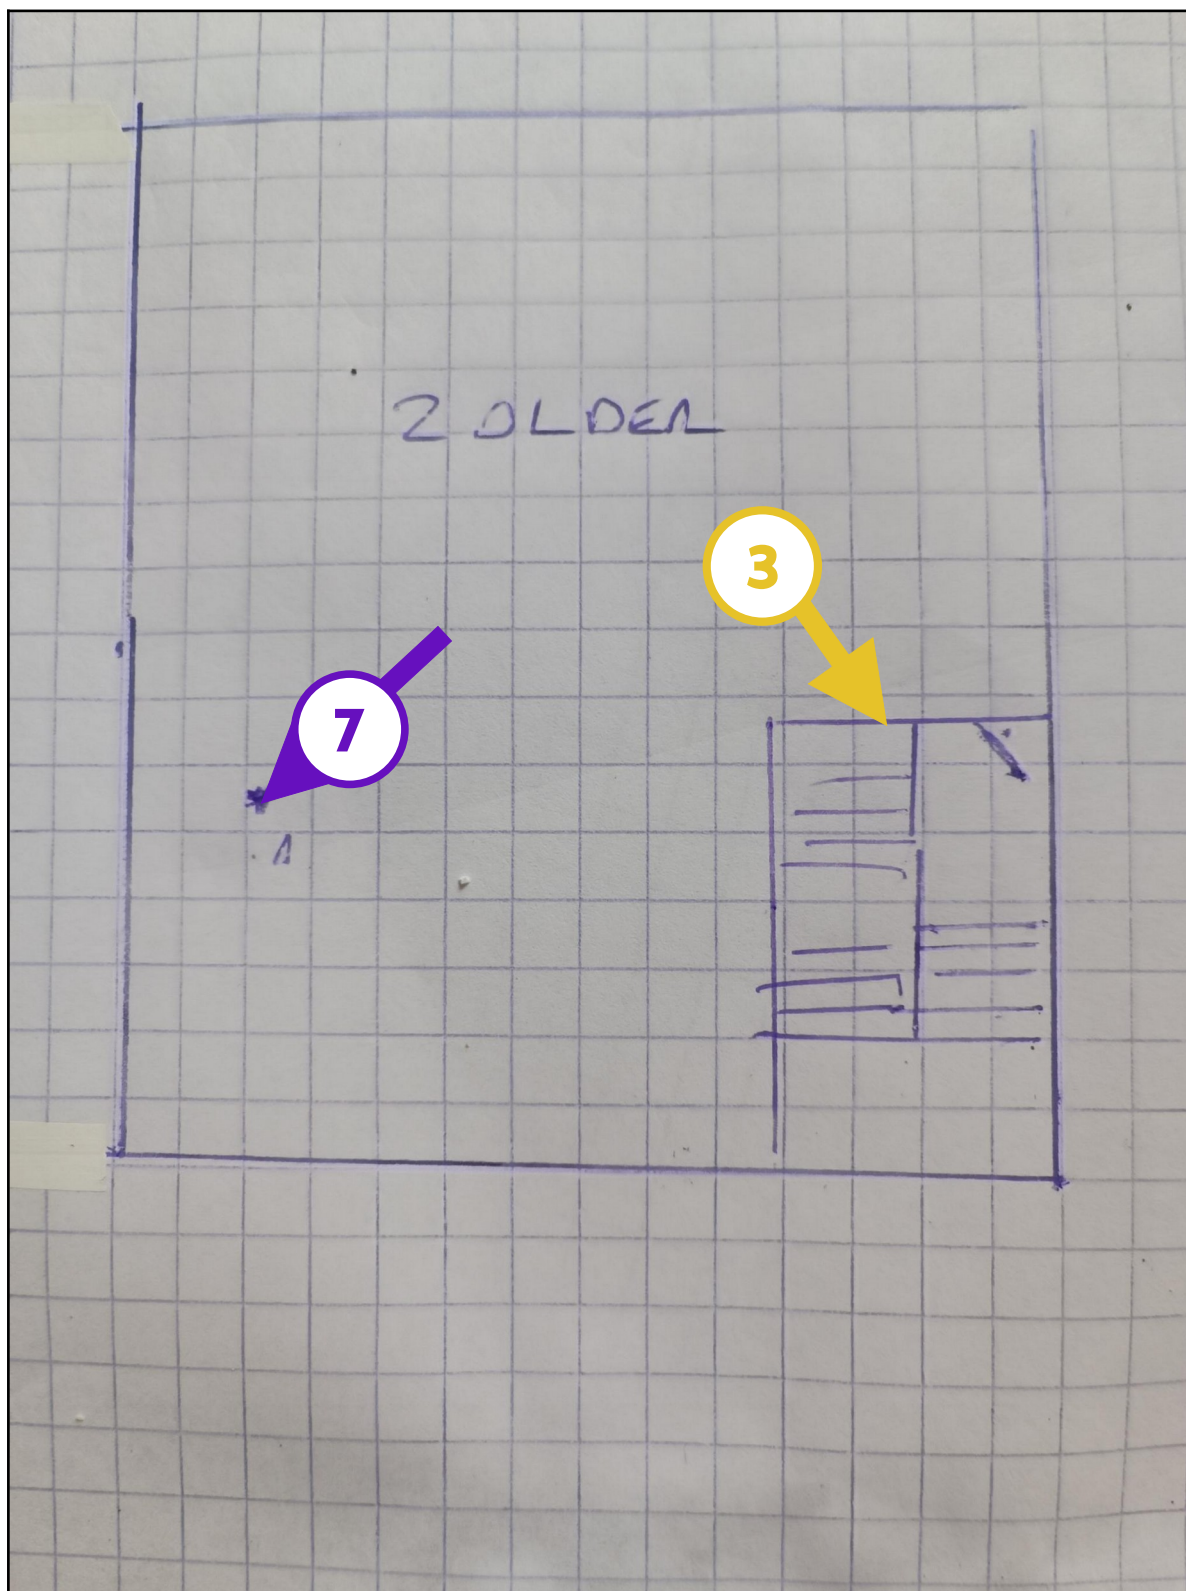
## Plan 1.2: ZOLDER

3. BAKELIET SCHAKELAAR	Asbestmateriaal	Zorgvuldig beheren
7. CV KETEL	Advies	-

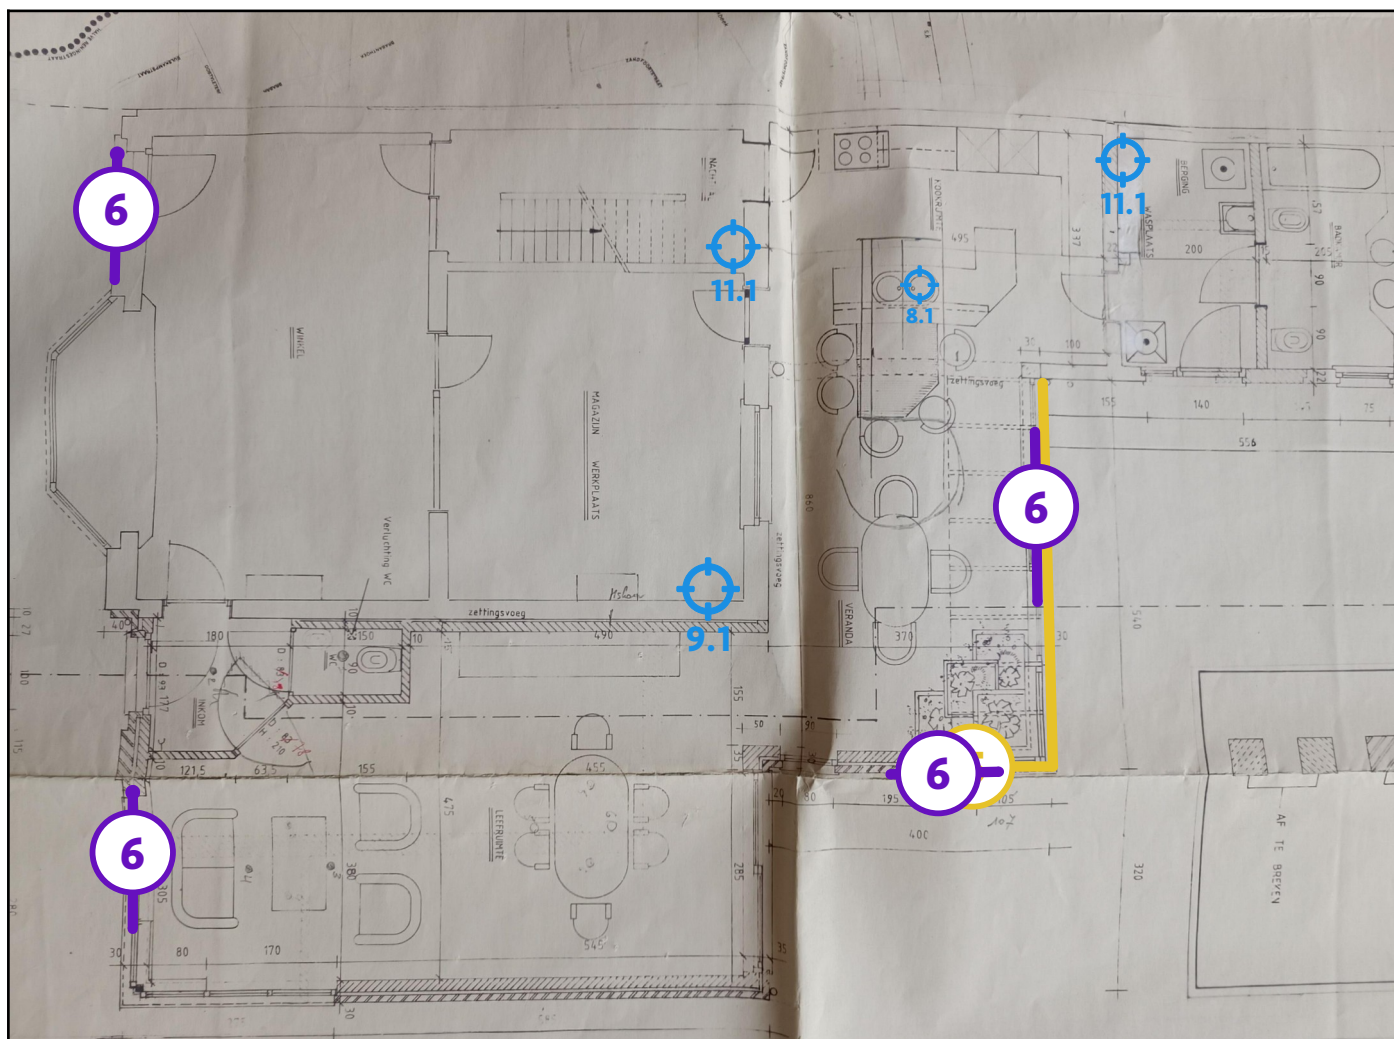
## Plan 1.3: GELIJKVLOERS

Beschrijving	Type	Actie
5. DEKSTEEN	Asbestmateriaal	Zorgvuldig beheren
6. MASTIEK RAMEN EN DEUREN	Advies	-
8. PATCH ONDER WASBAK	Geen asbest	-
8.1 Code: 004	Puntmonster	-
9. PLEISTERWERK PLAFOND	Geen asbest	-
9.1 Code: 001	Mengmonster	-
11. PLEISTERWERK MUUR	Geen asbest	-

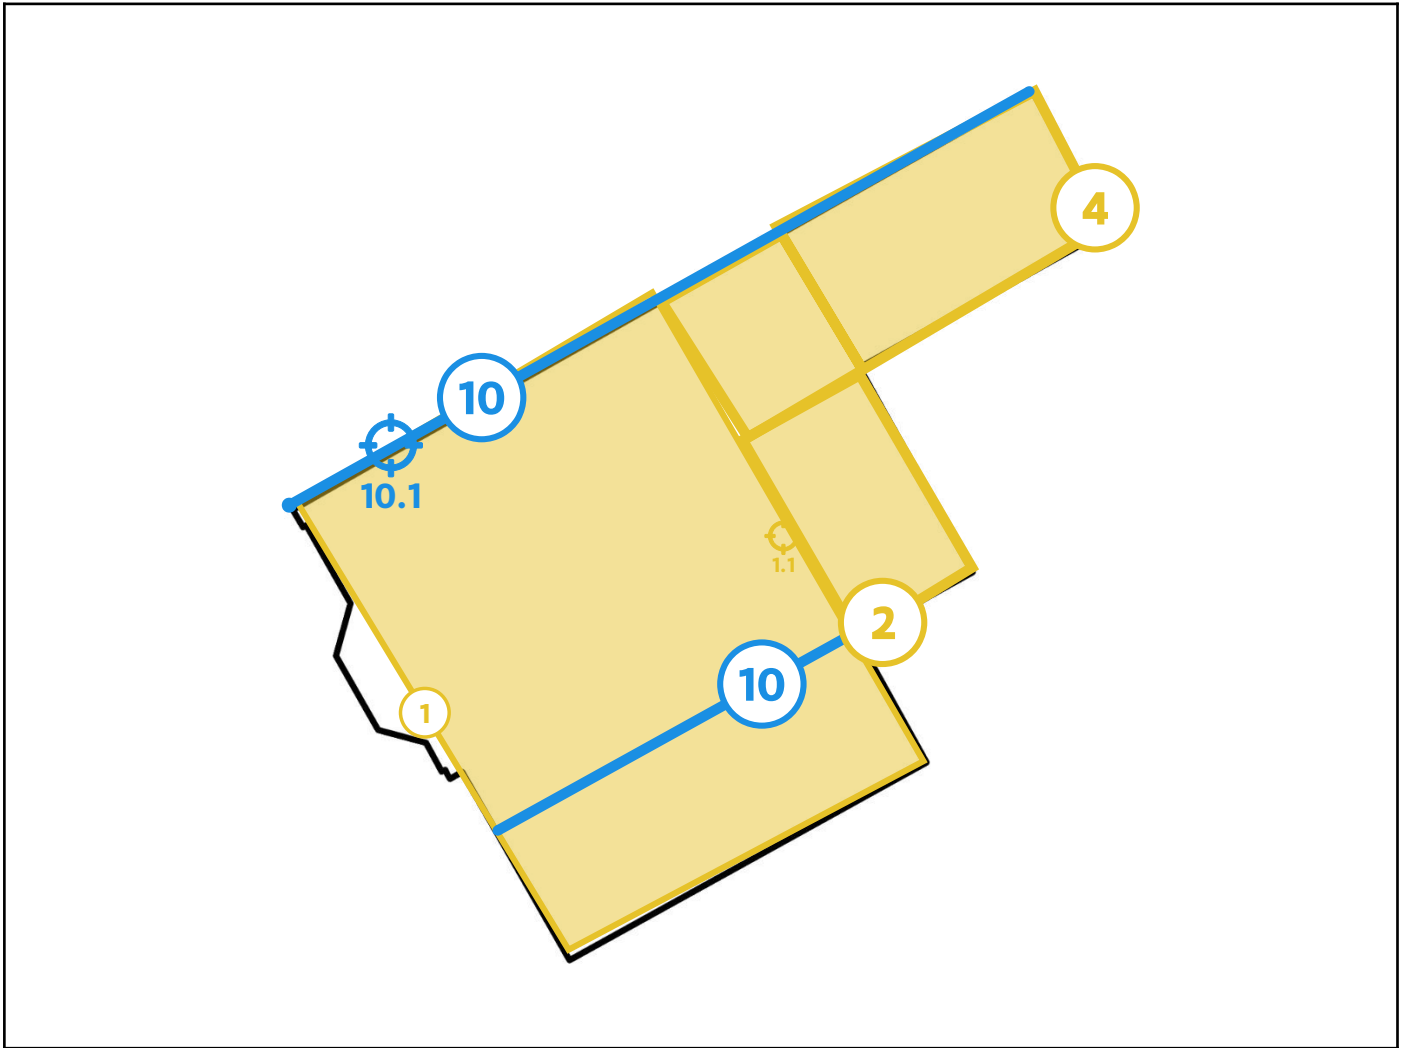
## Plan 1.4: Hoofdgebouw plan

Beschrijving	Type	Actie
1. ONDERDAK IN ASBESTCEMENTPLATEN WONING	Asbestmateriaal	Zorgvuldig beheren
1.1 Code: 003	Puntmonster	-
2. ROOFING OP PLAT DAK ACHTERBOUW	Asbestmateriaal	Zorgvuldig beheren
4. ONDERDAK IN ASBESTCEMENTPLATEN AANBOUW	Asbestmateriaal	Zorgvuldig beheren
10. LEIEN AAN BUITENMUUR	Geen asbest	-
10.1 Code: 005	Puntmonster	-
