Asbestinventarisatetest

Blekerijweg 16, 8972 Poperinge

Attestnummer : 20240417-000434.000

Uitgegeven op : 17.04.2024

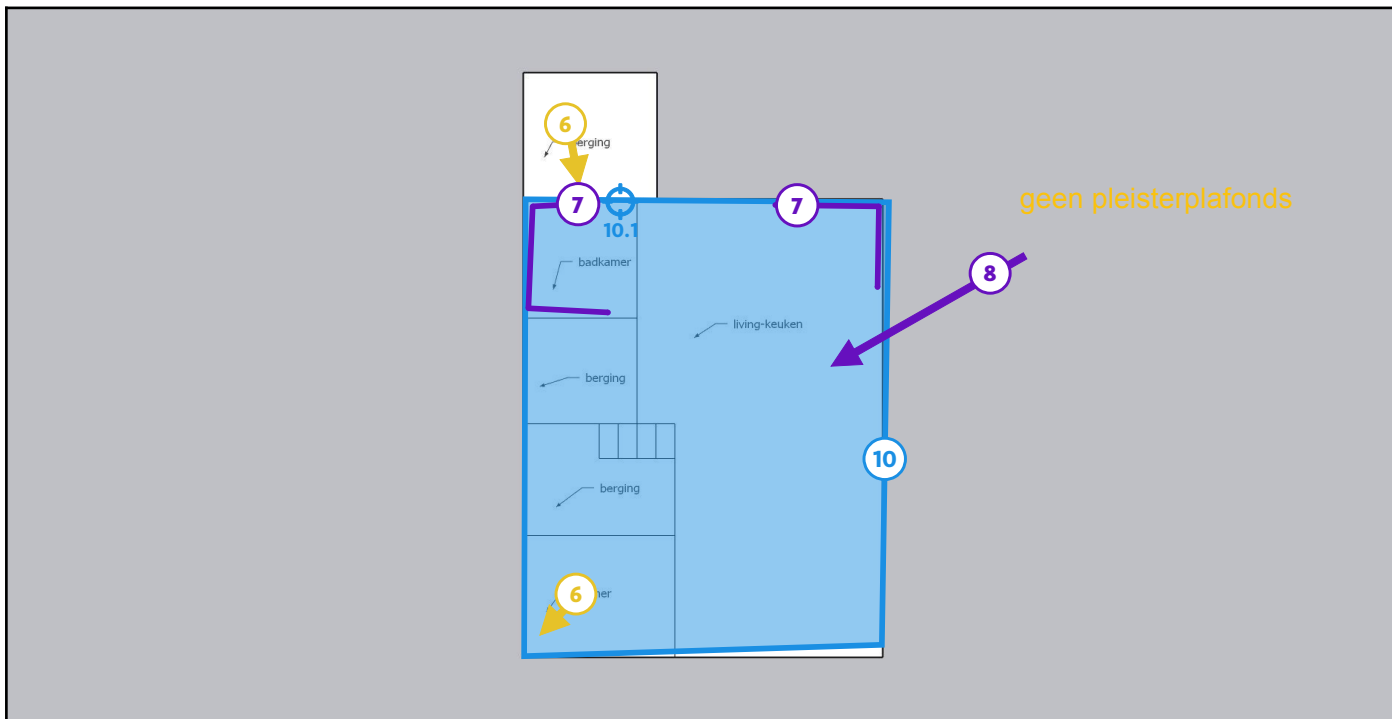
Plan 1.1: gelijkvloers

Beschrijving	Type	Actie
6. diverse bakelieten schakelaars en boiten	Asbestmateriaal	Zorgvuldig beheren
7. tegellijm faience badkamer , vloerplinten	Advies	-
8. plafondpleister woning	Advies	-
10. pleister binnenmuren woning	Geen asbest	-
10.1 Code: AIV_24_184_MMM01	Mengmonster	-

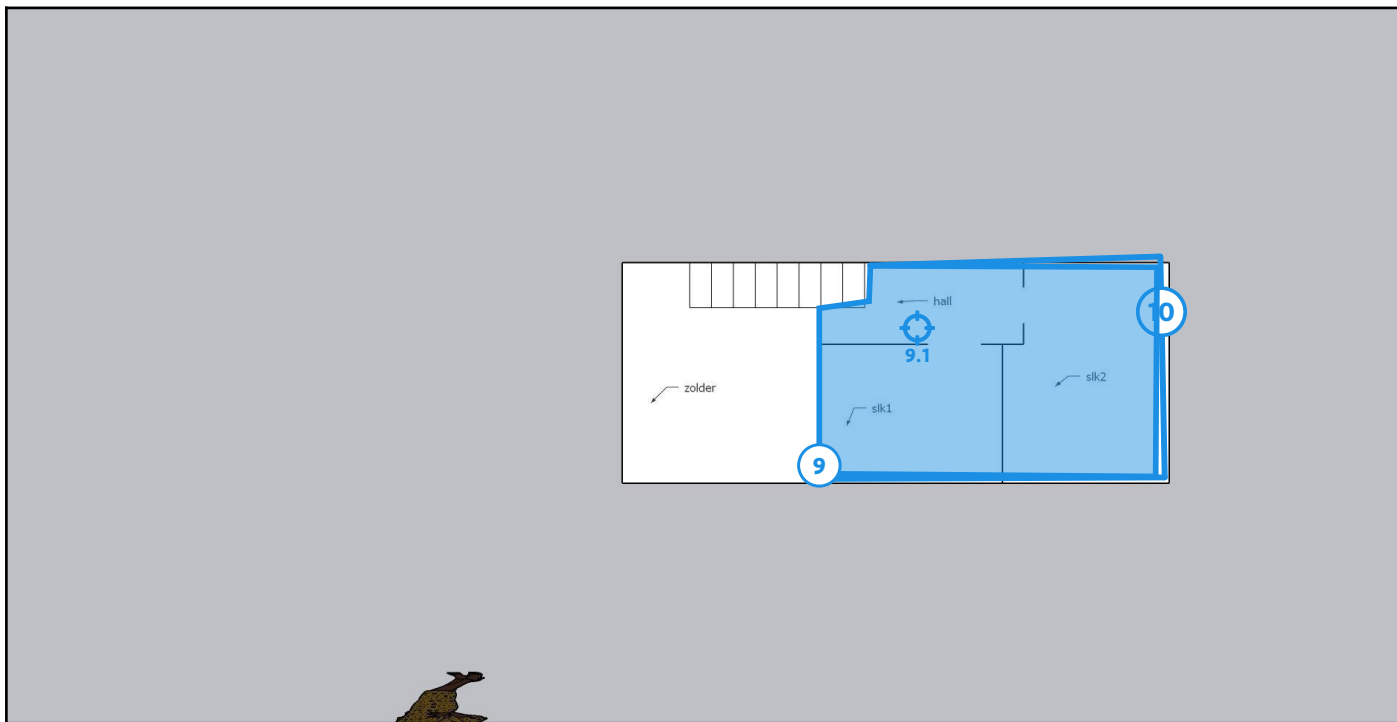
Plan 1.2: verdiep

Beschrijving	Type	Actie
9. vloerzeil boven	Geen asbest	-
9.1 Code: AIV_24_184_MMMO2	Puntmonster	-
10. pleister binnenmuren woning	Geen asbest	-

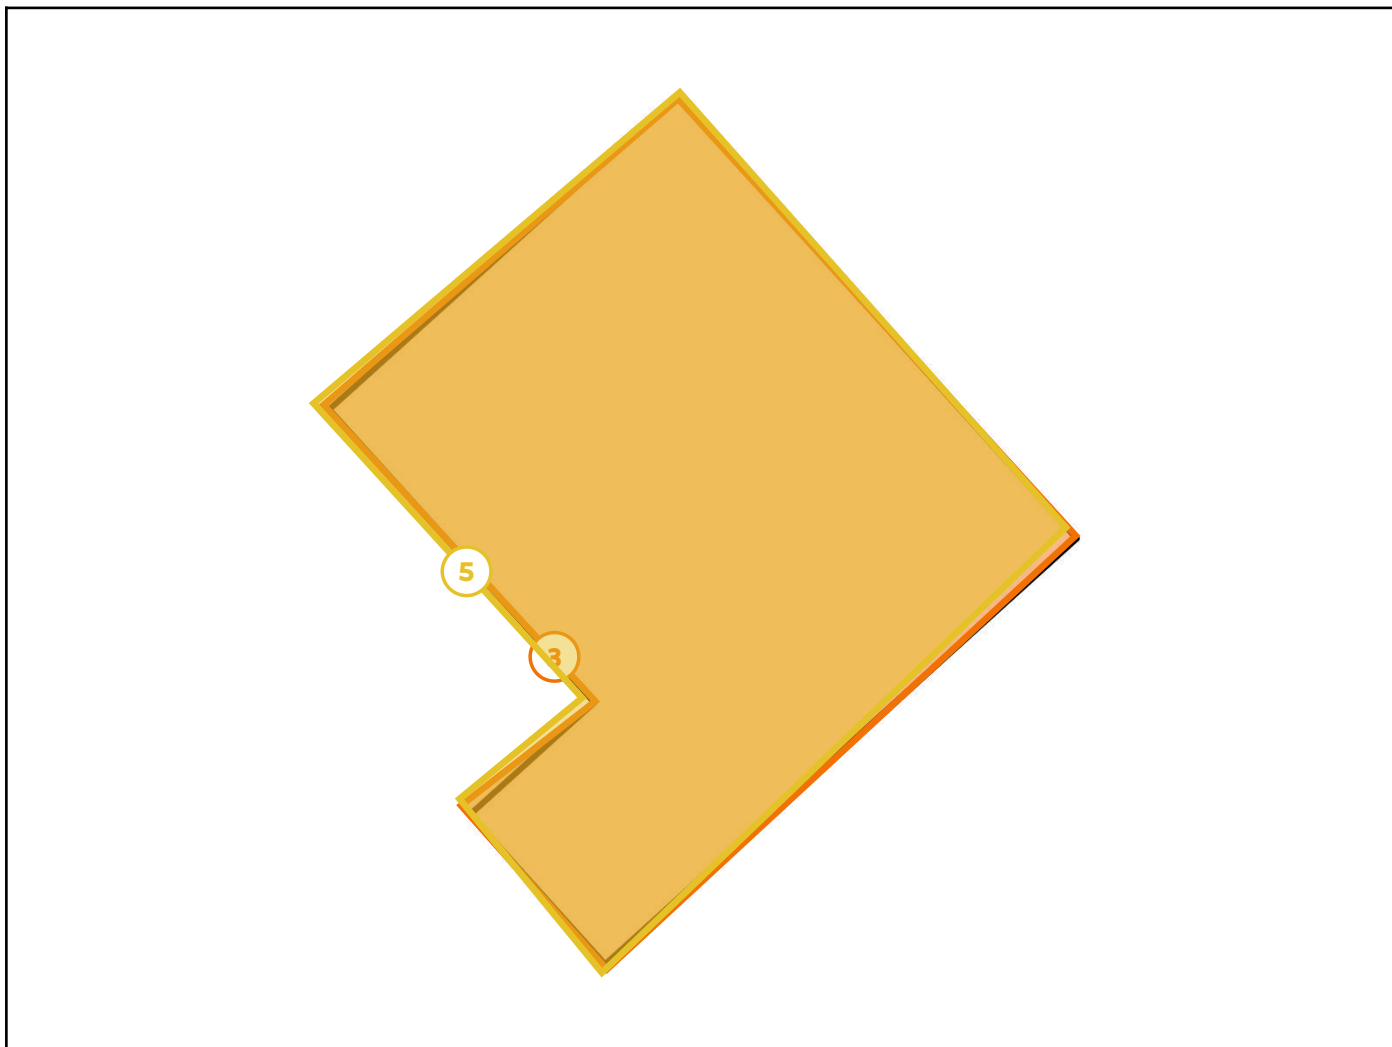
Plan 1.3: dakenplan woning

Beschrijving	Type	Actie
3. golfplate dak woning	Asbestmateriaal	Verwijderen
5. onderdak woning	Asbestmateriaal	Zorgvuldig beheren

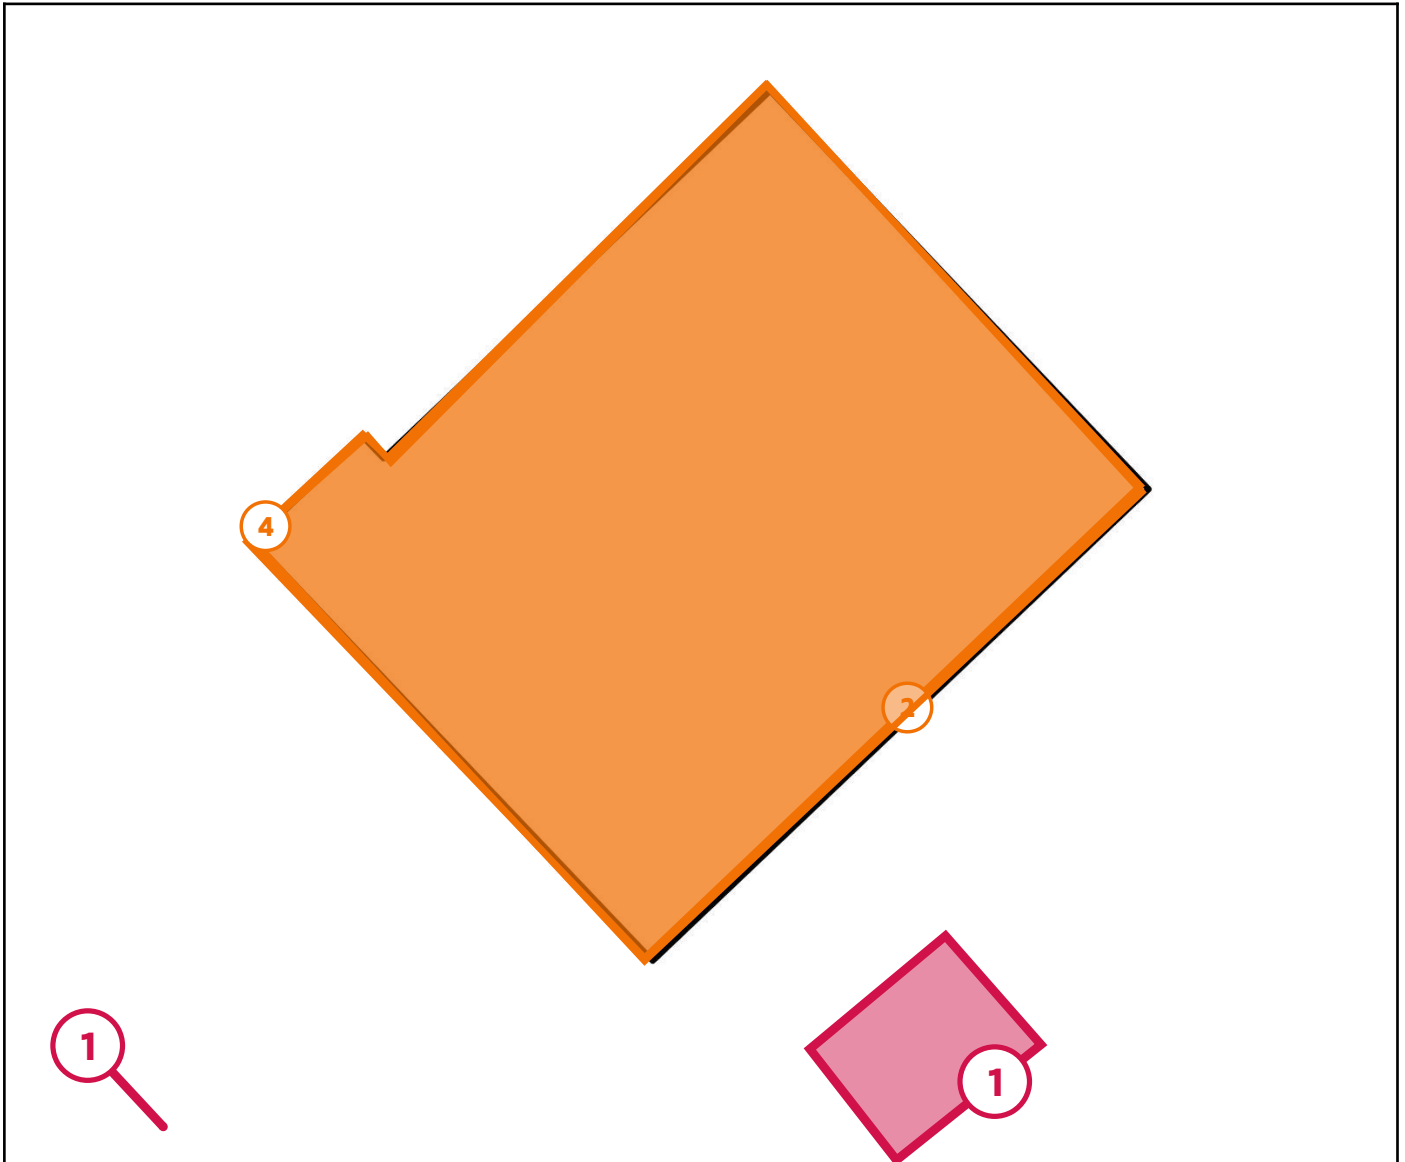
Plan 2.1: Bijgebouw plan

Beschrijving	Type	Actie
1. restanten golfplaten en plaat	Asbestmateriaal	Dringend verwijderen
2. golfplaten dak berging	Asbestmateriaal	Verwijderen
4. onderdak berging	Asbestmateriaal	Maatregelen nemen
