Asbestinventarisatetest

Noordstraat 118, 8800 Roeselare

Attestnummer : 20231013-000280.001

Niet-asbestveilig

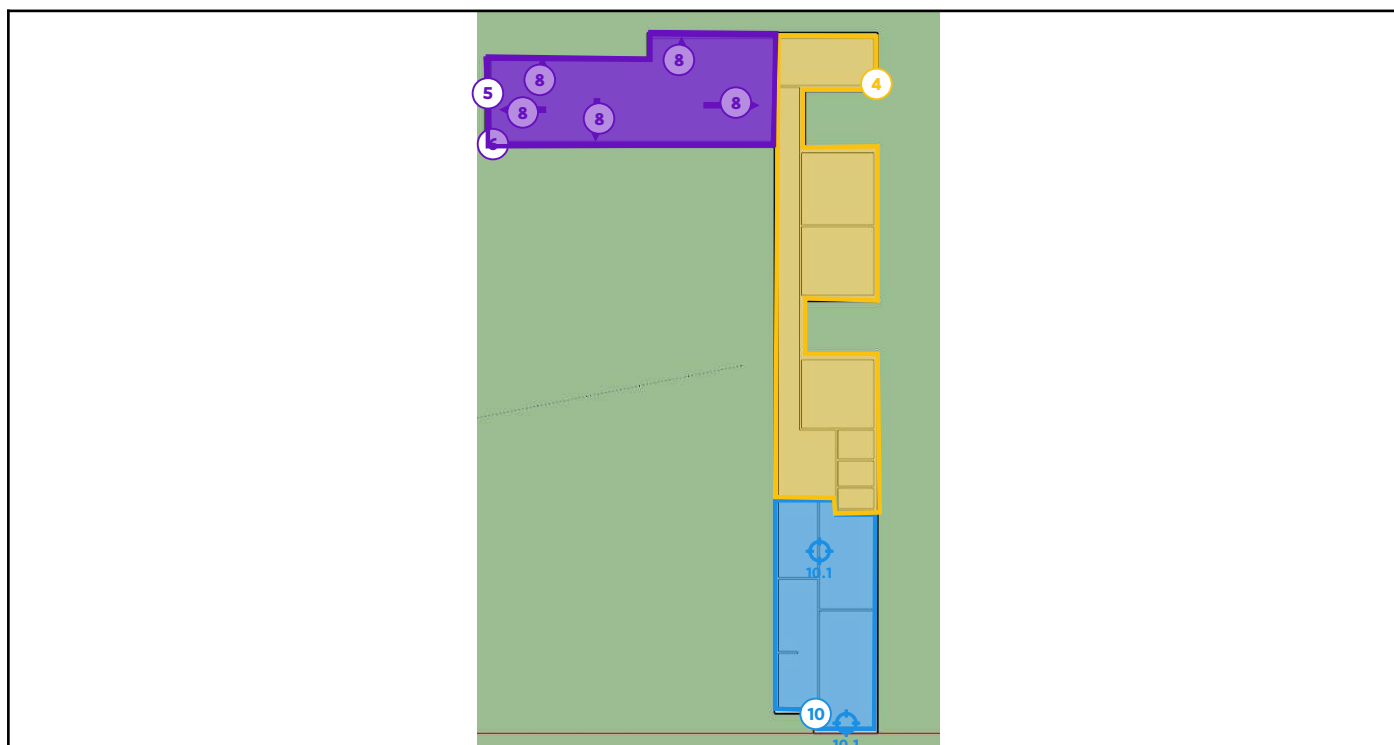
Plan 1.1: 6023 - Gelijkvloers

Beschrijving	Type	Actie
4. Achterbouw kantoren gelijkvloers	Uitsluiting	-
5. Plafond garage	Advies	-
6. Vloerbekleding tegel garage	Advies	-
8. Muur garage	Advies	-
10. Pleisterwerk muur gelijkvloers	Geen asbest	-
10.1 Code: 23-130526	Mengmonster	-

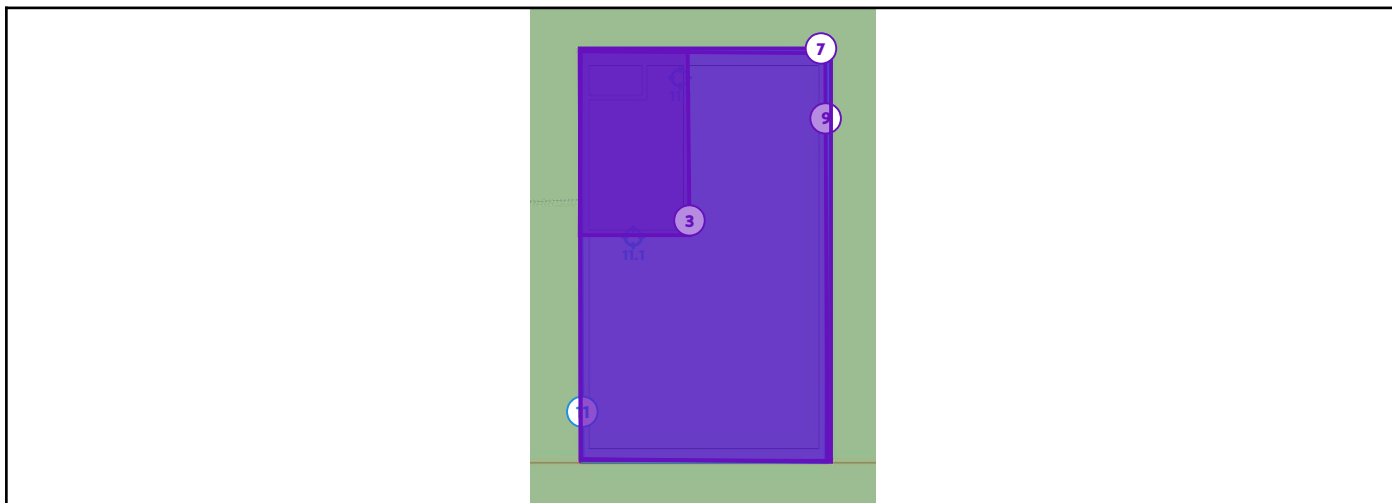
Plan 1.2: 6023 - 1ste verdiep

Beschrijving	Type	Actie
3. Toegang tot de zolder	Beperking	-
7. Vloerbekleding tegel 1ste verdiep	Advies	-
9. Plafond 1ste verdiep	Advies	-
11. Pleisterwerk muur 1ste verdiep	Geen asbest	-
11.1 Code: 23-130527	Mengmonster	-

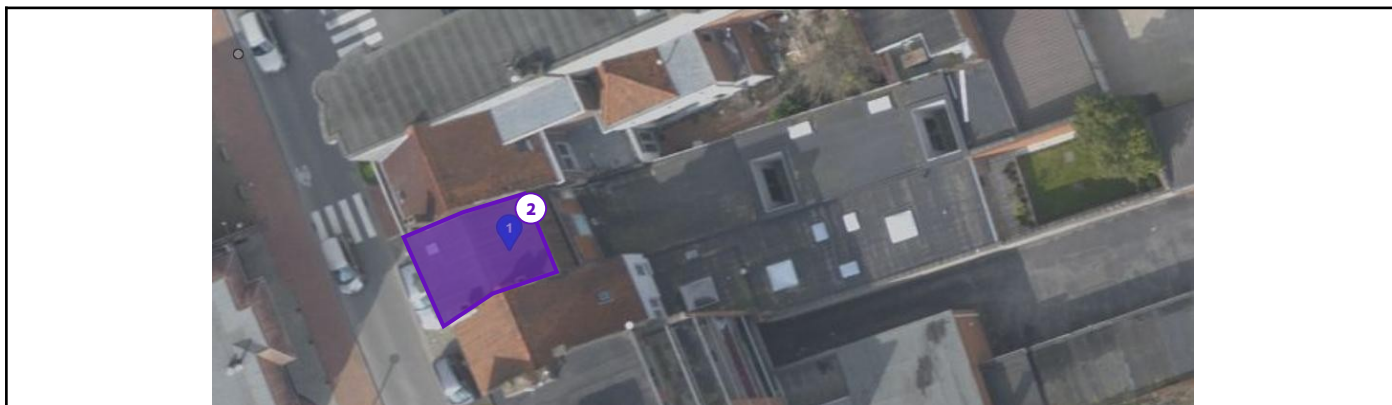
Plan 1.4: 6023 - Bovenaanzicht

Beschrijving	Type	Actie
2. Hellend dak hoofdgebouw	Beperking	-
