# Asbestinventarisatetest

Veurnseweg 80, 8900 Ieper

Attestnummer : 20251019-000143.000

Uitgegeven op : 19.10.2025

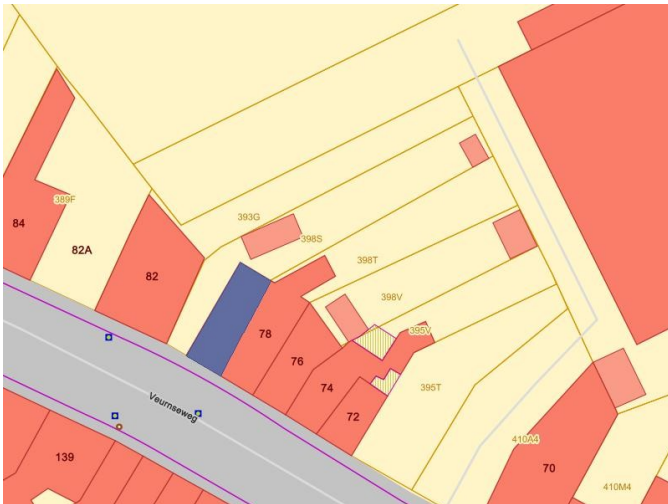
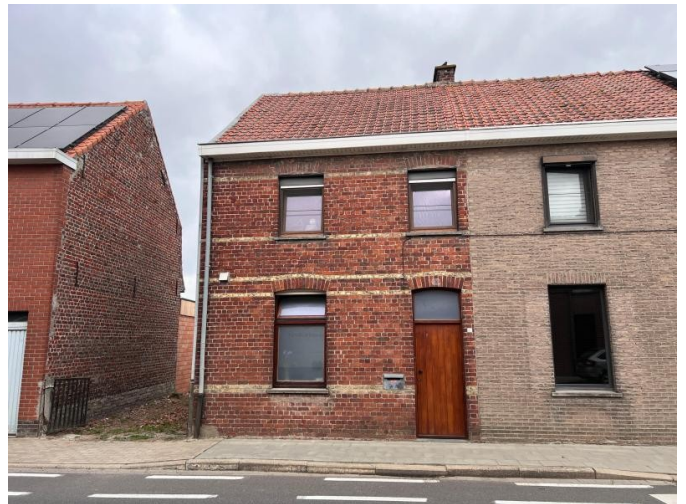
## Zone 1: Hoofdgebouw

Tijdens de inspectie vastgesteld:

- 1 Asbestmateriaal**
- 0 Beperkingen
- 0 Uitsluitingen
- 0 Roerende goederen
- 0 Puin, steenslag, (water)bodem
- 0 Adviezen
- 1 Geen asbest**

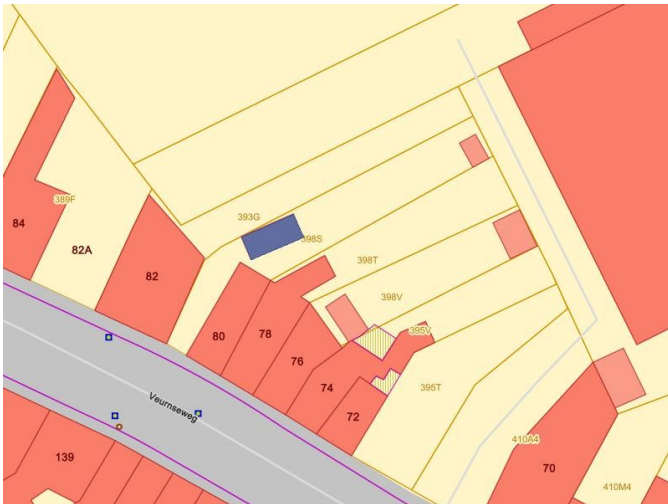
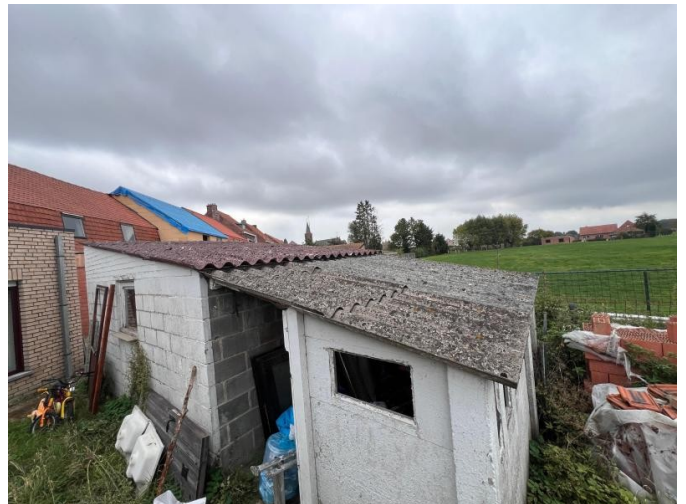
## Zone 2: Bijgebouw

Tijdens de inspectie vastgesteld:

### 1 Asbestmateriaal

| Beschrijving | Type | Actie |
|---|---|---|
| 2. Asbestverdachte golfplaten op het dak garage | Asbestmateriaal | Verwijderen |

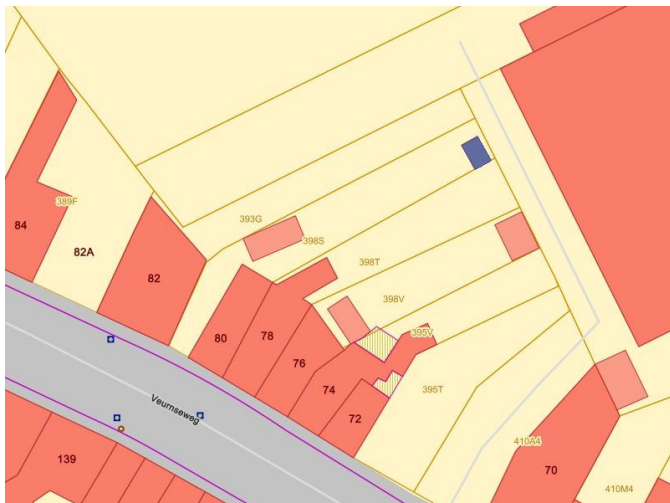
## Zone 3: Bijgebouw

Tijdens de inspectie vastgesteld:

- 0 Asbestmaterialen
- 0 Beperkingen
- 0 Uitsluitingen
- 0 Roerende goederen
- 0 Puin, steenslag, (water)bodem
- 0 Adviezen
- 0 Geen asbest

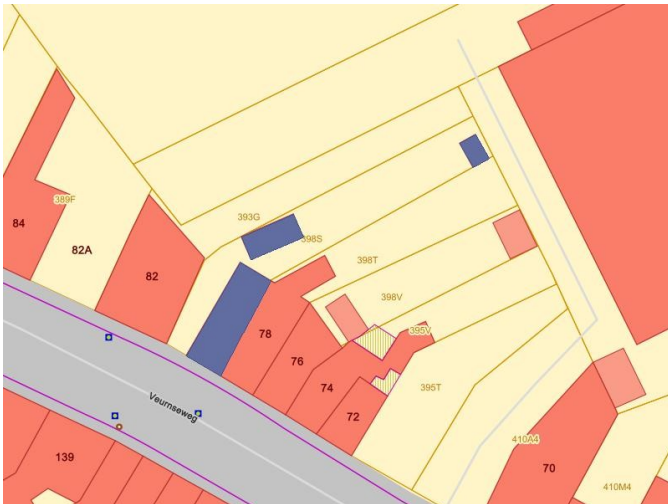
## Zone 4: Overig gebied

Tijdens de inspectie vastgesteld:

- 1 Asbestmateriaal**
- 0 Beperkingen
- 0 Roerende goederen
- 0 Puin, steenslag, (water)bodem
- 0 Adviezen
- 0 Geen asbest
