Asbestinventarisatetest

Boeschepestraat 72, 8970 Poperinge

Attestnummer : 20260127-000364.000

Uitgegeven op : 27.01.2026

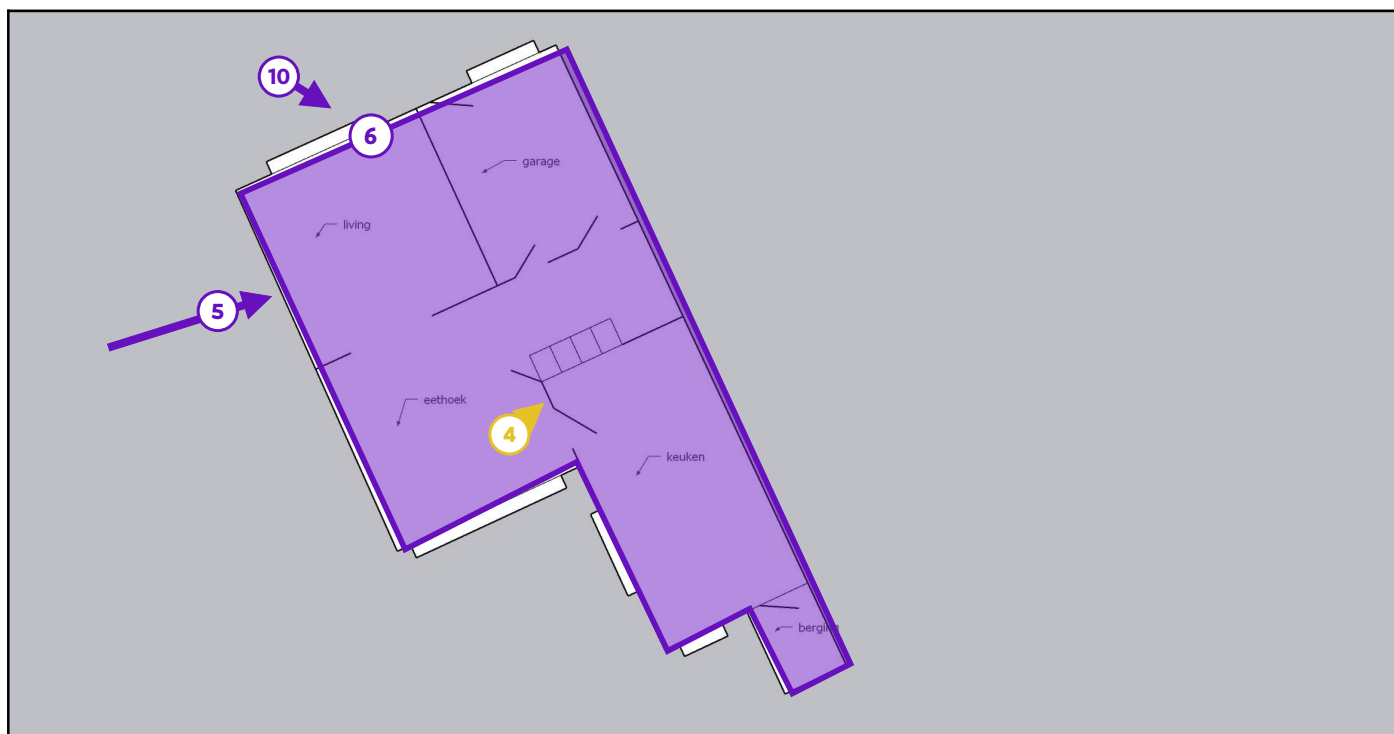
Plan 1.1: grond

Beschrijving	Type	Actie
4. bakeliet	Asbestmateriaal	Zorgvuldig beheren
5. Onbereikbare schouw	Beperking	-
6. geen plafondpleister aanwezig	Advies	-
10. venstertabletten	Advies	-

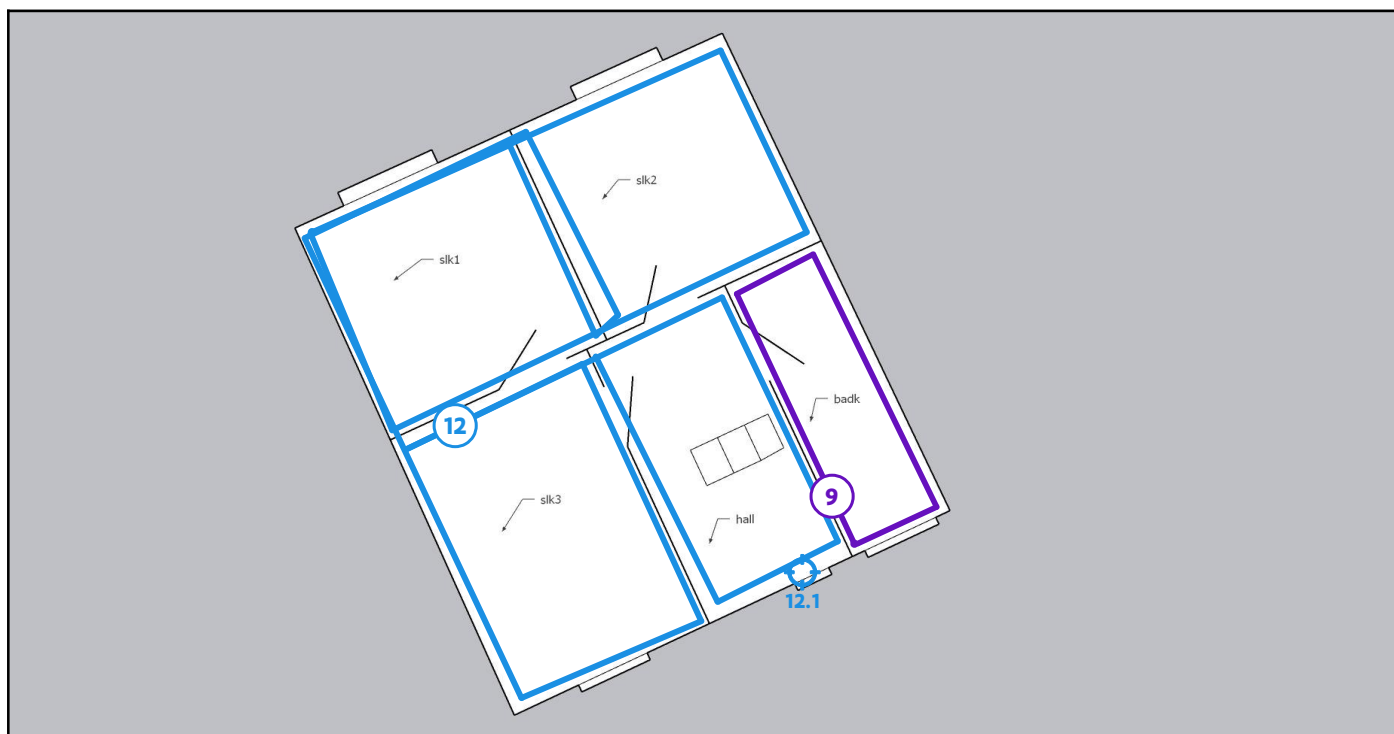
Plan 1.2: eerste

Beschrijving	Type	Actie
9. badkamer : wanden in pvc panelen	Advies	-
12. Muurpleister woning	Geen asbest	-
12.1 Code: MM01	Mengmonster	-

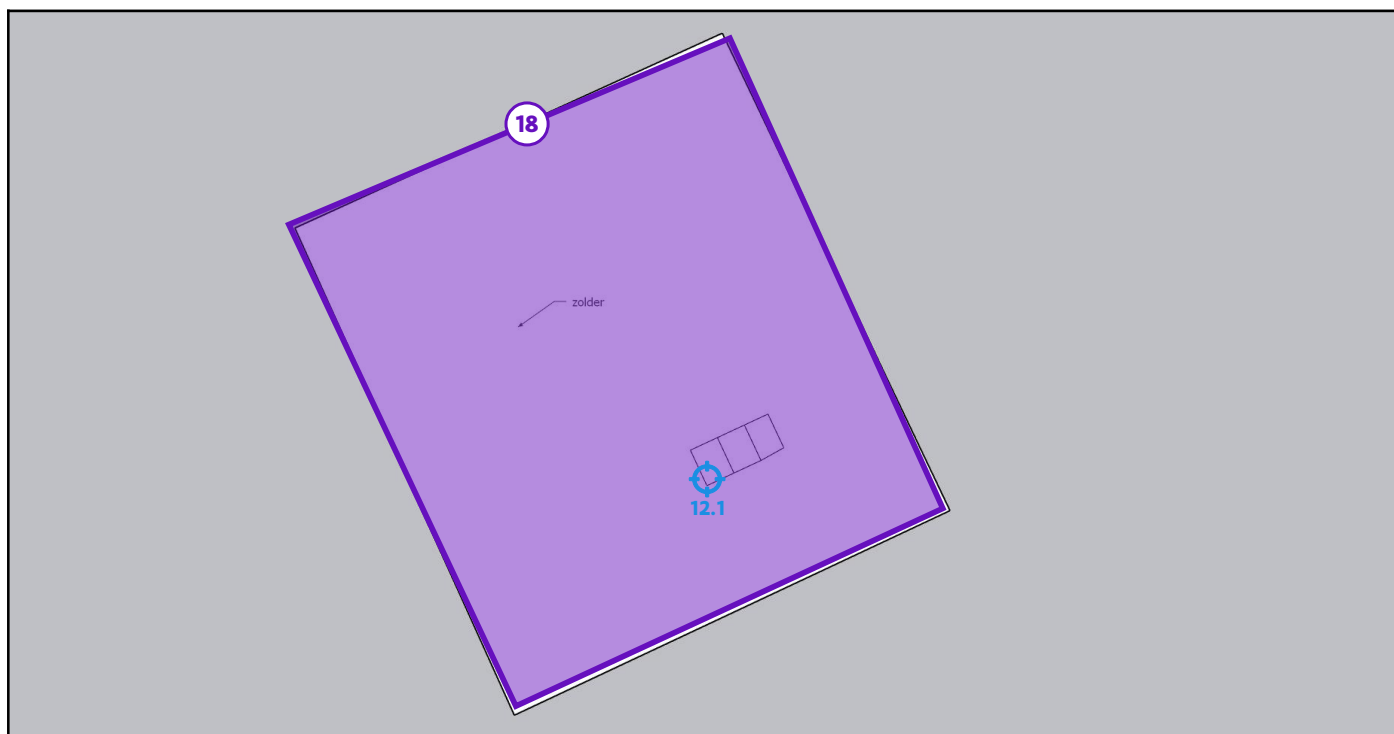
Plan 1.4: zolder

Beschrijving	Type	Actie
12. Muurpleister woning	Geen asbest	-
12.1 Code: MM01	Mengmonster	-
18. geen onderdak in de woning	Overige ruimte of materiaal	-

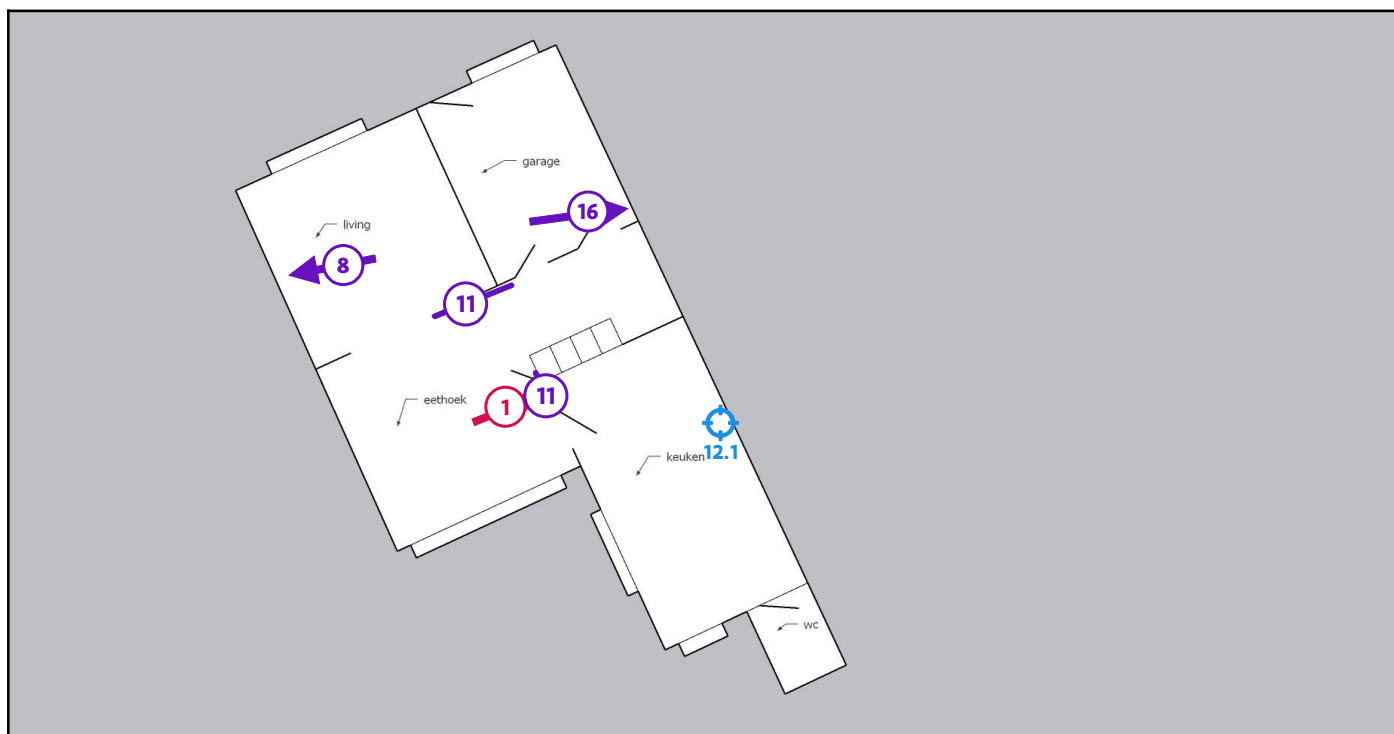
Plan 1.5: grond

Beschrijving	Type	Actie
1. oude elektrische kabel	Asbestmateriaal	Dringend verwijderen
8. Kachelkoord	Advies	-
11. tegellijm	Advies	-
12. Muurpleister woning	Geen asbest	-
12.1 Code: MM01	Mengmonster	-
16. Leidingisolatie	Overige ruimte of materiaal	-

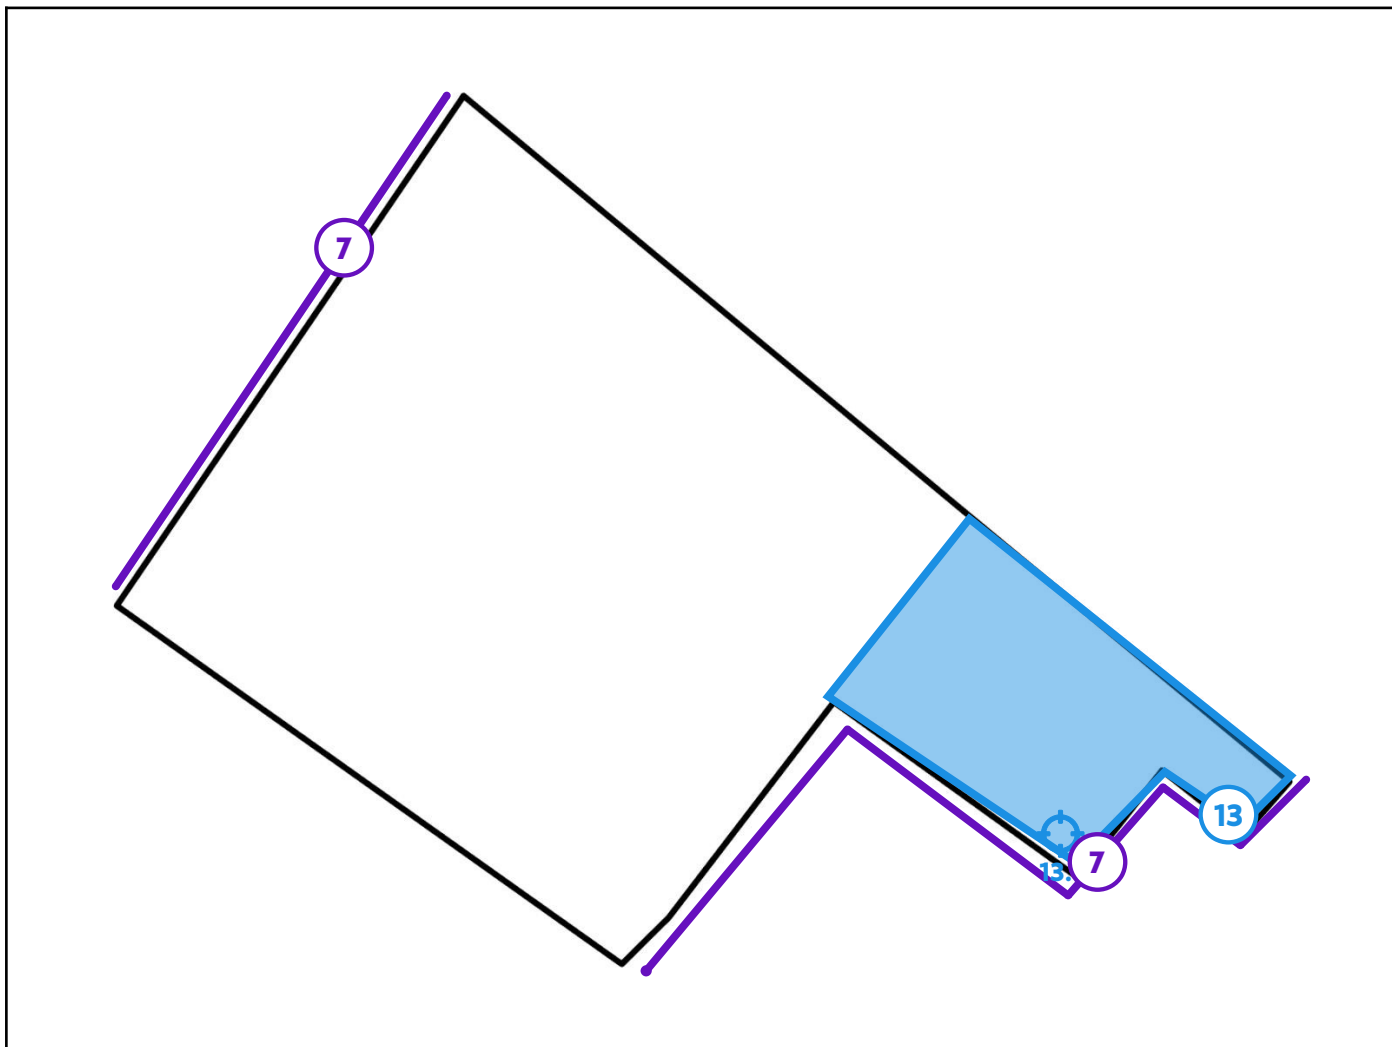
Plan 1.6: Hoofdgebouw plan

Beschrijving	Type	Actie
7. voor en achtergevel in spuitkurk	Advies	-
13. Roofing plat dak	Geen asbest	-
13.1 Code: MM03	Puntmonster	-

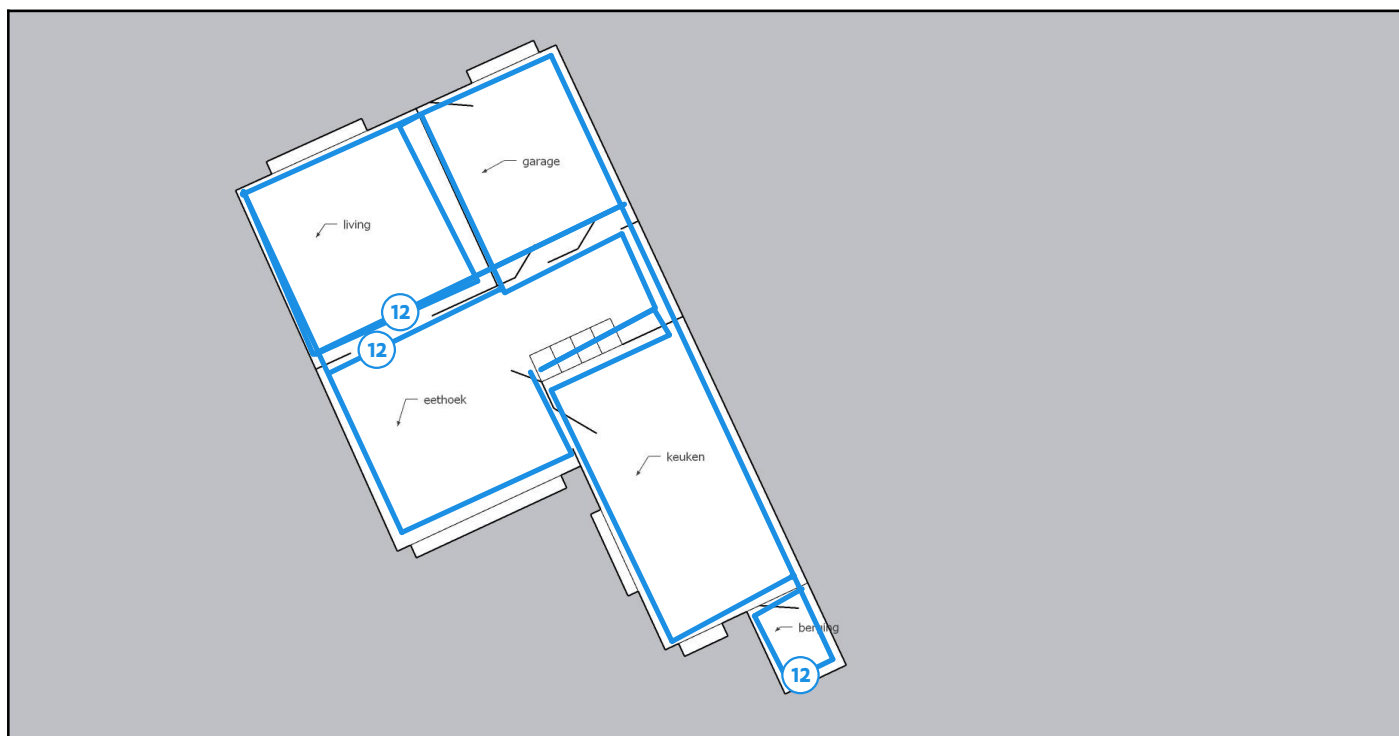
Plan 1.7: grond kopie

Beschrijving	Type	Actie
12. Muurpleister woning	Geen asbest	-

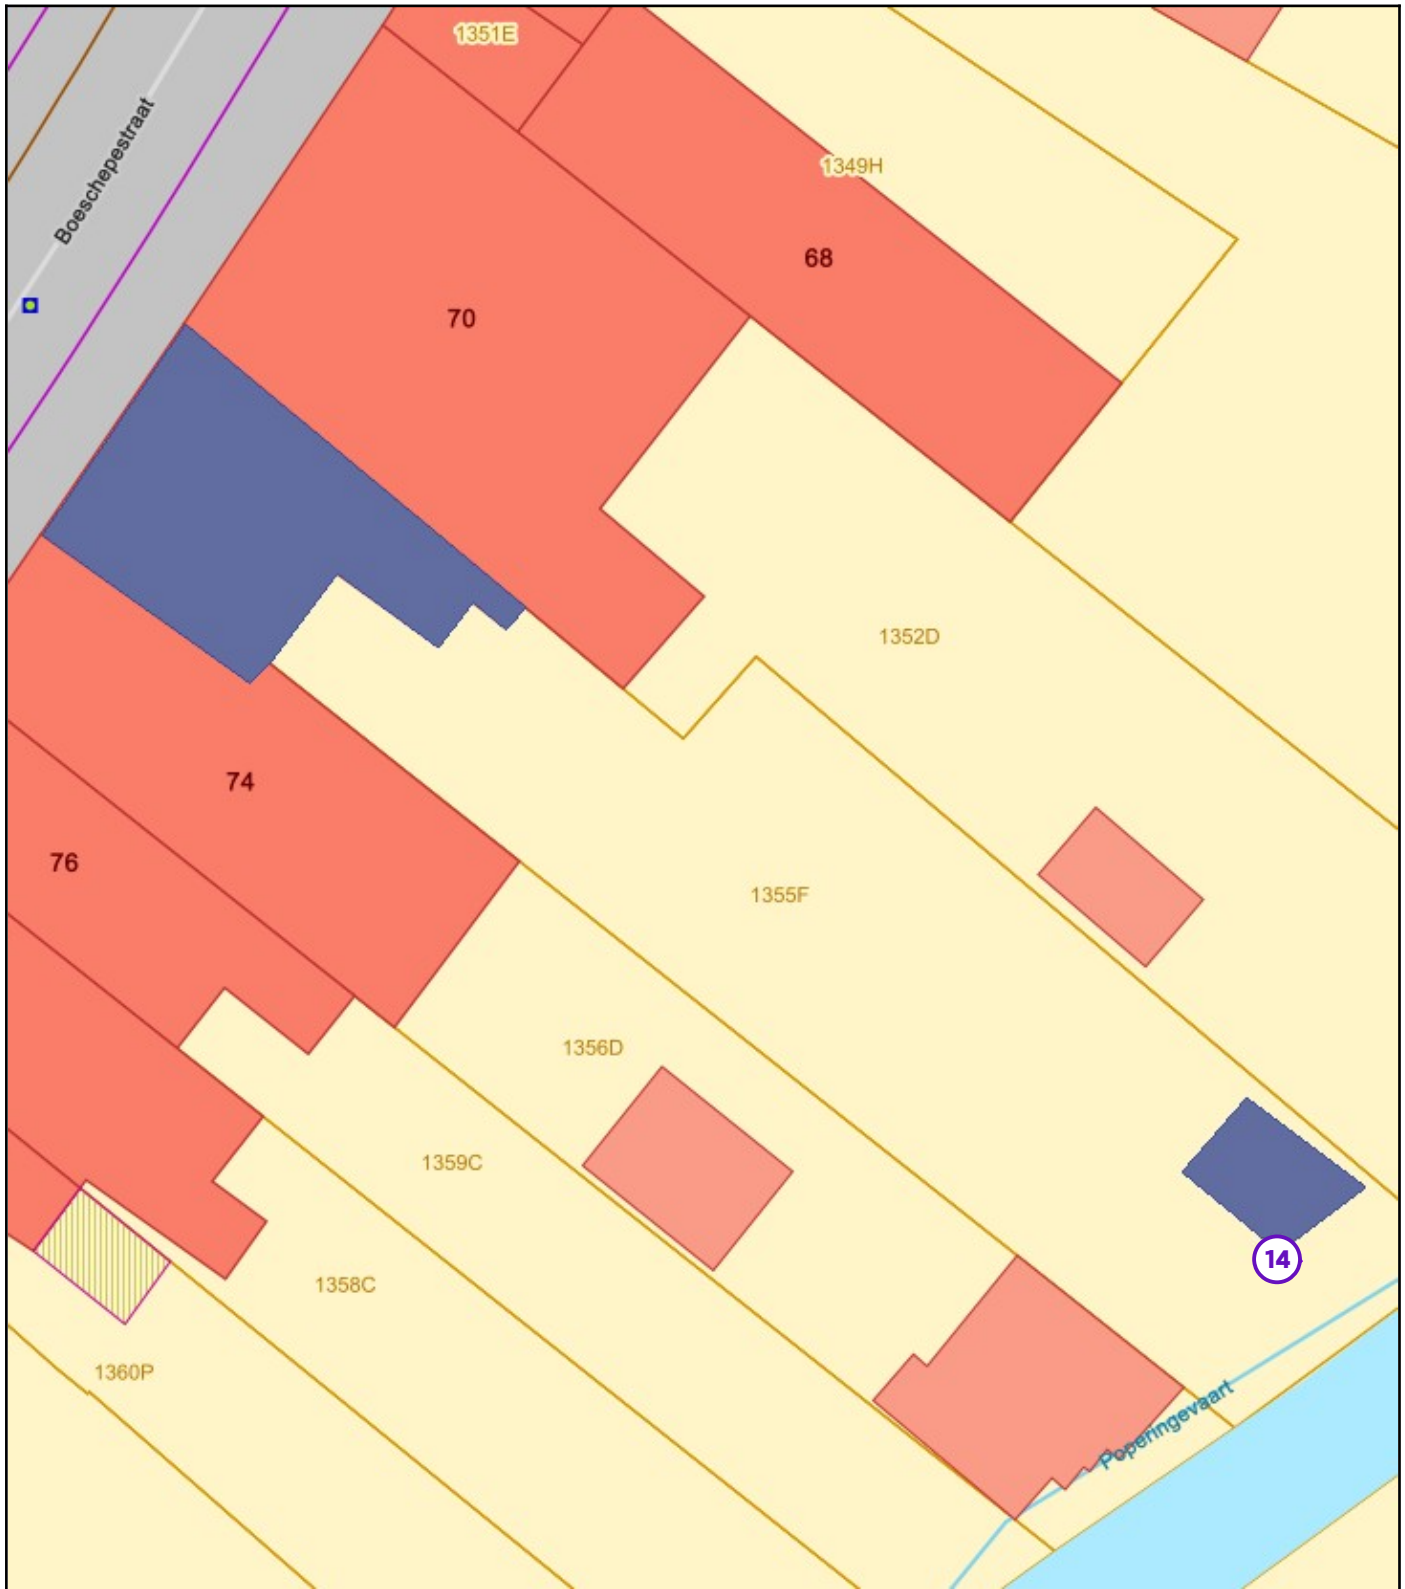
Plan 3.1: Afdruiptzones/afvloeizones

14. afdruipzone	Afdruipzone/afvloeizone	-
-----------------	-------------------------	---

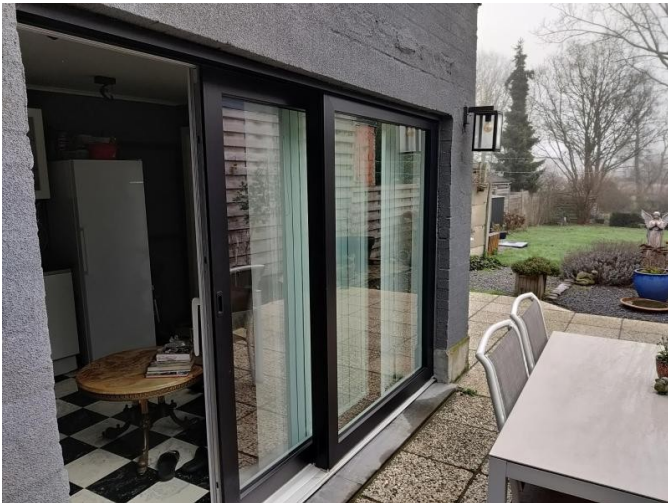
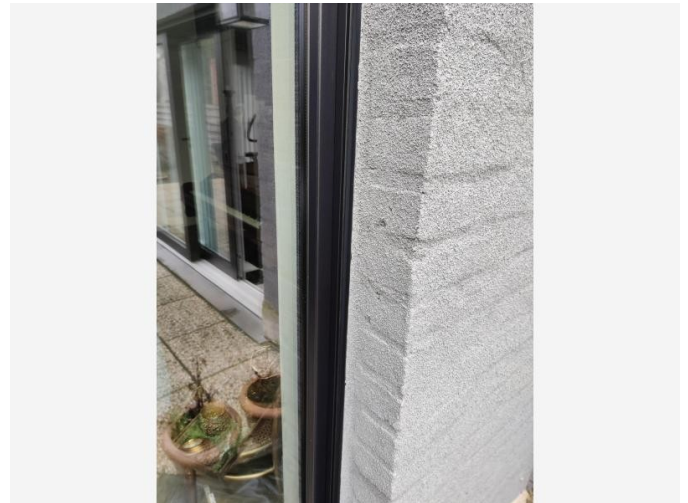
Beschrijving	Notitie	Terug te vinden op plannen
Fiche 15: Geen verdachte mastiek aanwezig	In de woning zijn de ramen en het glas afgekit met silicone.	-
Fiche 16: Leidingisolatie	De leidingisolatie is type armaxflex en niet verdacht.	Plan 1.5: grond
Fiche 17: cv ketel dichtingen	-	-

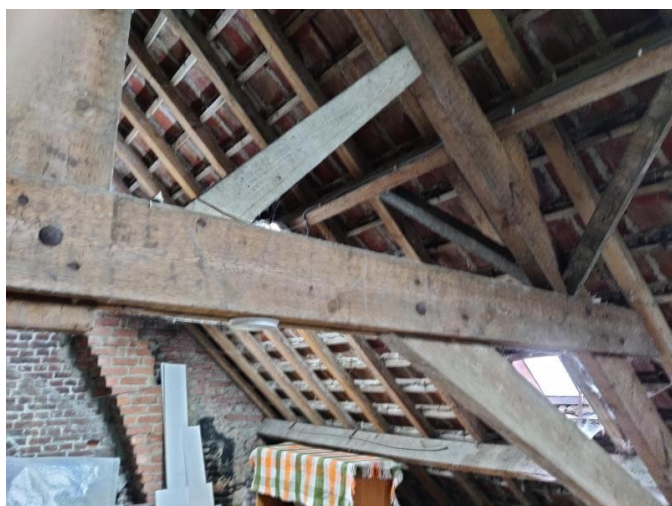
Beschrijving	Notitie	Terug te vinden op plannen
Fiche 18: geen onderdak in de woning	Er is hier geen onderdak aanwezig.	Plan 1.4: zolder
Fiche 19: liftinfrastructuur	-	-
