Asbestinventarisatetest

Brugseweg 233, 8920 Langemark-Poelkapelle

Attestnummer : 20260307-000126.000

Uitgegeven op : 07.03.2026

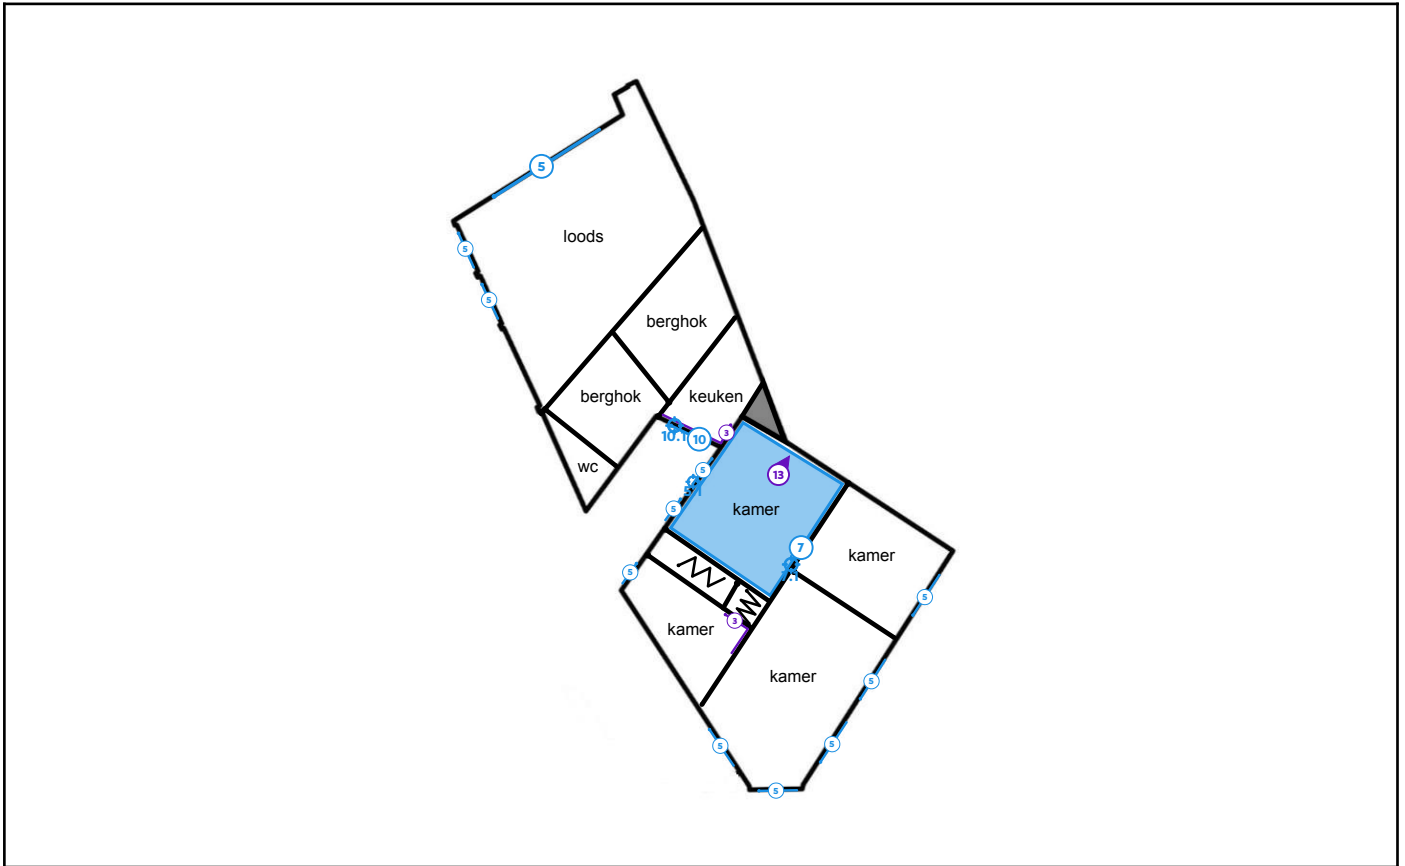
Plan 1.2: Plan gelijkvloers

Beschrijving	Type	Actie
3. Lijm laag wandtegels	Advies	-
5. Mastiek ramen (tussen profiel en beglazing)	Geen asbest	-
5.1 Code: MM04	Puntmonster	-
7. Vinylvloer gelijkvloers	Geen asbest	-
7.1 Code: MM05	Puntmonster	-
10. Mastiek keukenraam	Geen asbest	-
10.1 Code: MM07	Puntmonster	-
13. Afdichtingskoord kachel	Overige ruimte of materiaal	-

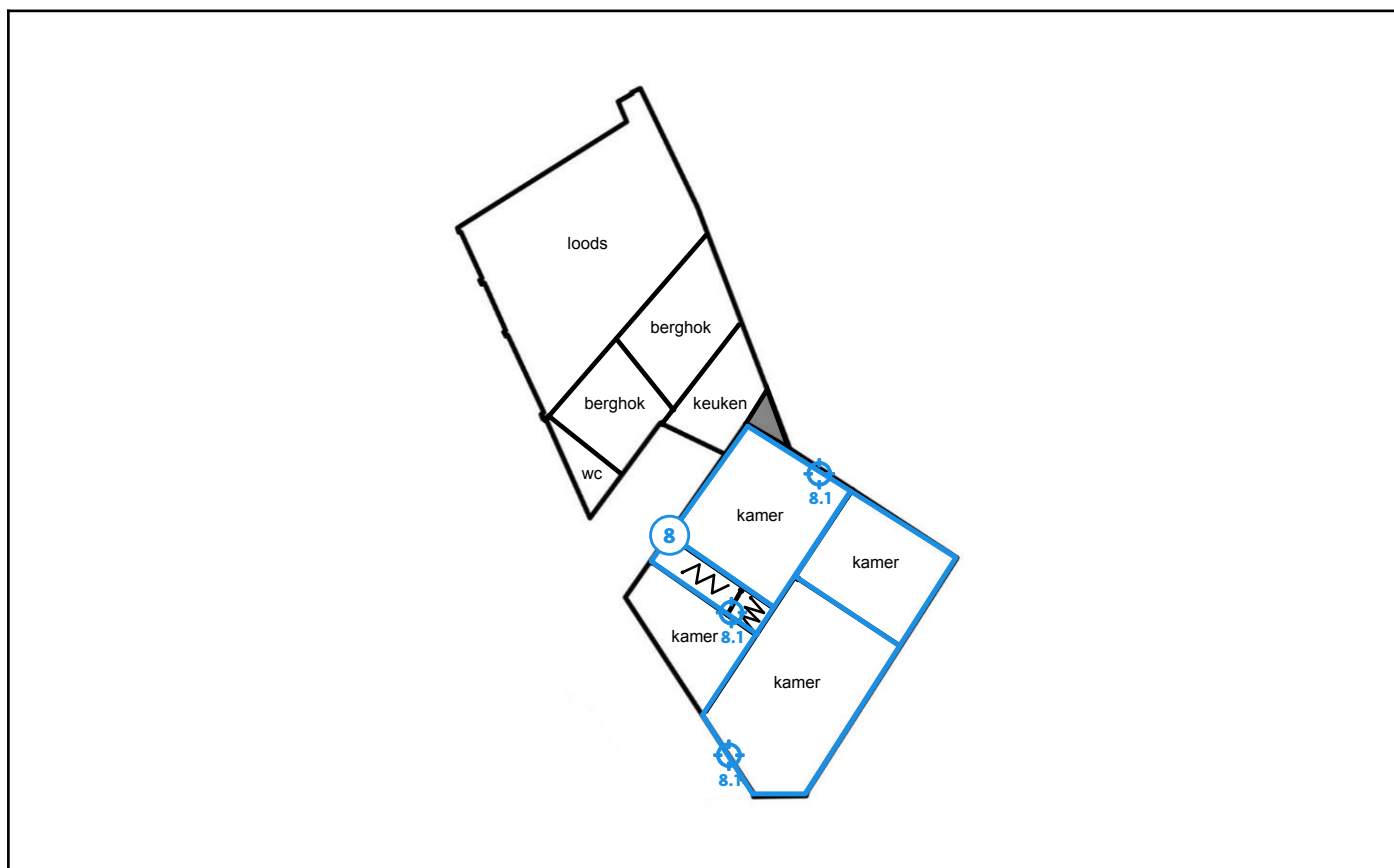
Plan 1.3: Plan gelijkvloers (pleisterwerk muur)

Beschrijving	Type	Actie
8. Pleisterwerk muur	Geen asbest	-
8.1 Code: MM01	Mengmonster	-

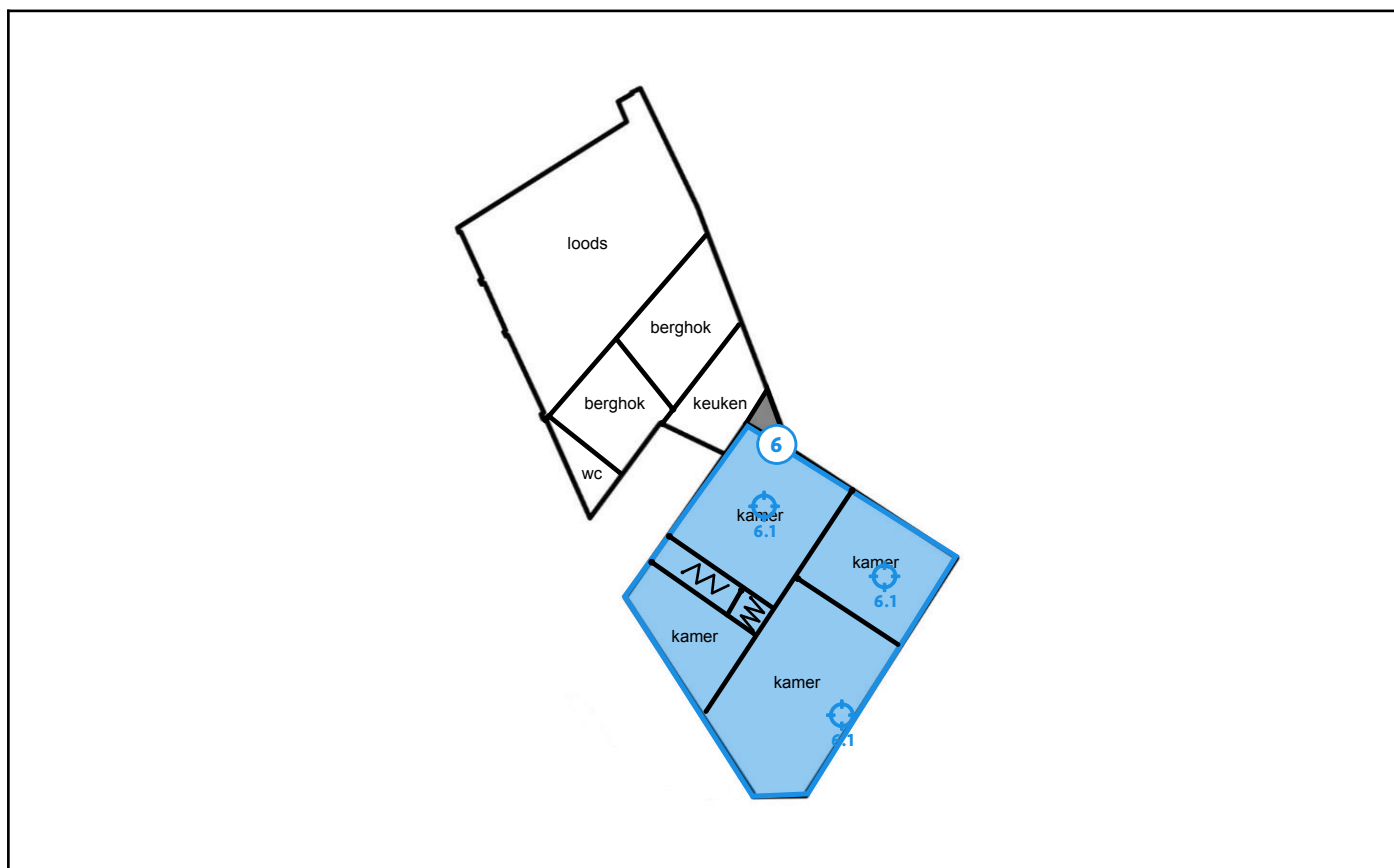
Plan 1.4: Plan gelijkvloers (pleisterwerk plafond)

Beschrijving	Type	Actie
6. Pleisterwerk plafond	Geen asbest	-
6.1 Code: MM02	Mengmonster	-

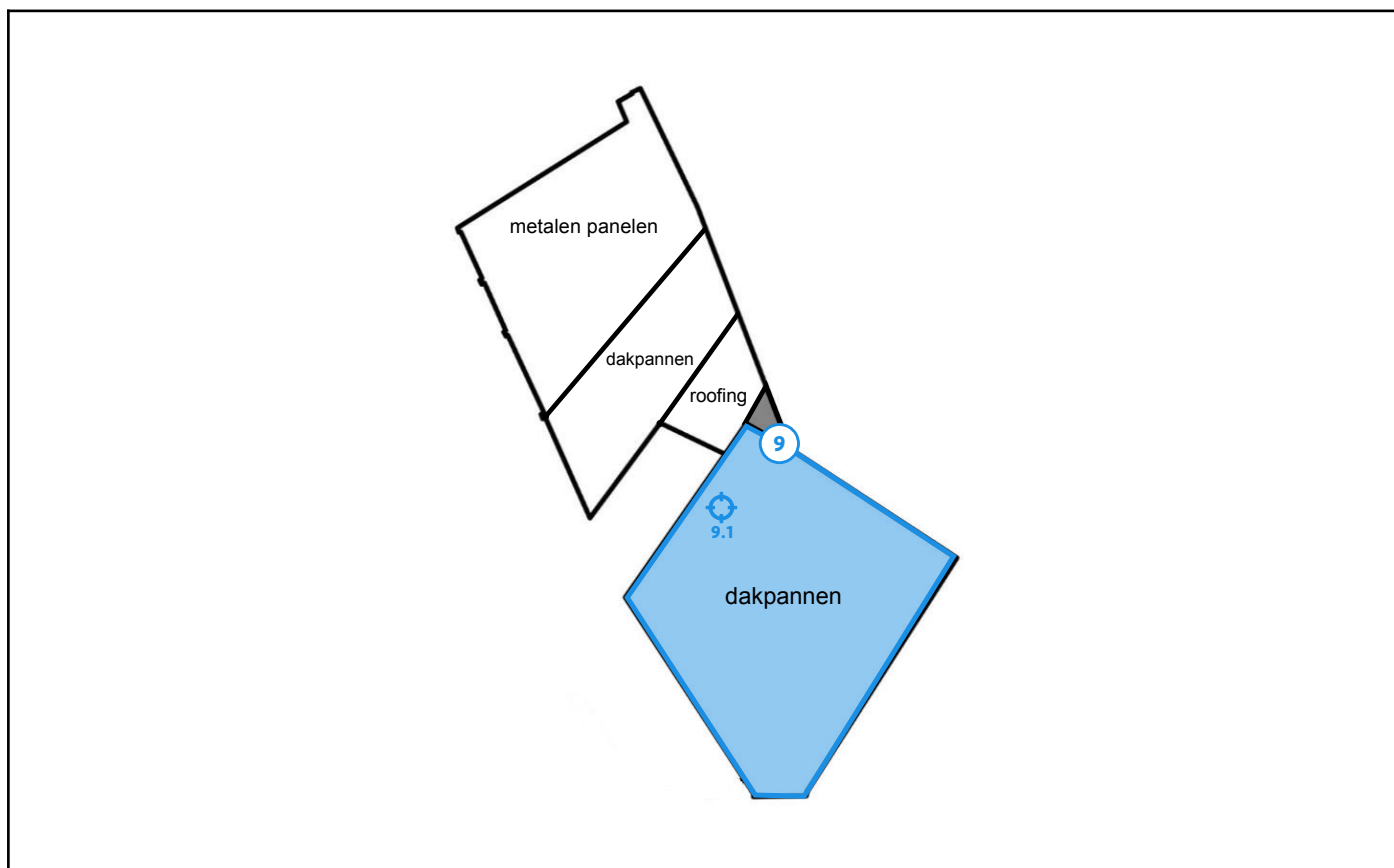
Plan 1.6: Plan daken (onderdak)

Beschrijving	Type	Actie
9. Onderdak in menuiserie	Geen asbest	-
9.1 Code: MM03	Puntmonster	-

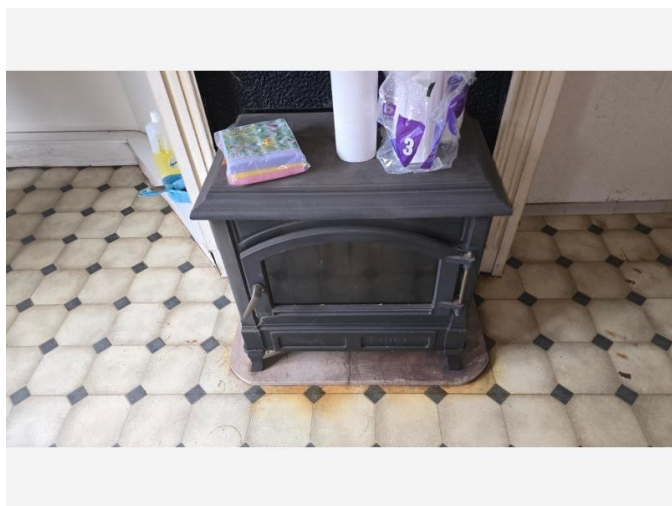
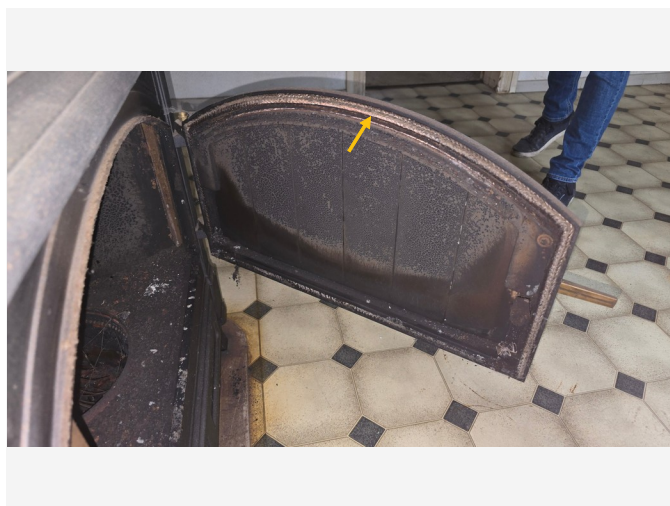
Beschrijving	Notitie	Terug te vinden op plannen
Fiche 11: Dakbedekking in metalen panelen	-	Plan 1.7: Plan daken
Fiche 12: Dakbedekking in dakpannen	-	Plan 1.7: Plan daken
Fiche 13: Afdichtingskoord kachel	Geen asbesthoudende kenmerken, de afdichtingskoord is gefabriceerd uit kunststof.	Plan 1.2: Plan gelijkvloers
