Asbestinventarisatetest

Klerkenstraat 170D, 8920 Langemark-Poelkapelle

Attestnummer : 20240226-000385.000

Niet-asbestveilig

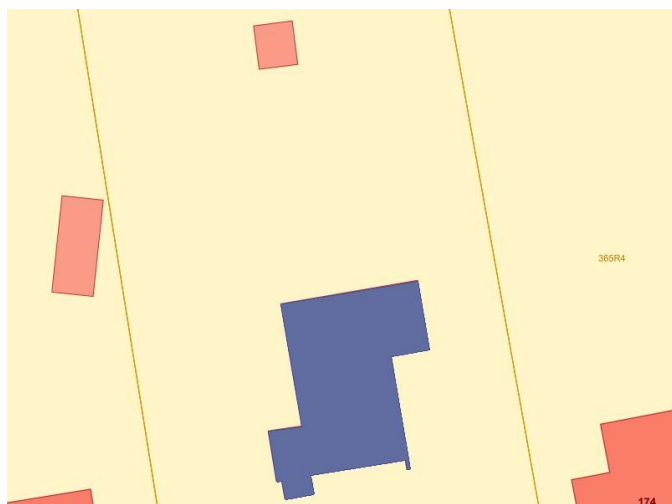
Zone 1: Hoofdgebouw

- 4 Asbestmaterialen**
- 1 Beperkingen**
- 0 Uitsluitingen
- 0 Roerende goederen
- 0 Puin, steenslag, (water)bodem
- 1 Adviezen**
- 2 Geen asbest**

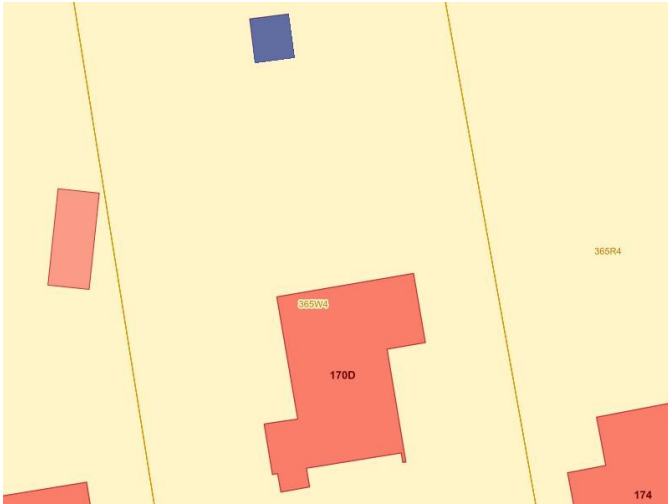
Zone 2: Tuinhuis

1 **Asbestmateriaal**
