# Asbestinventarisatetest

Esperantostraat 8, 9040 Gent

Attestnummer : 20251214-000019.000

Uitgegeven op : 14.12.2025

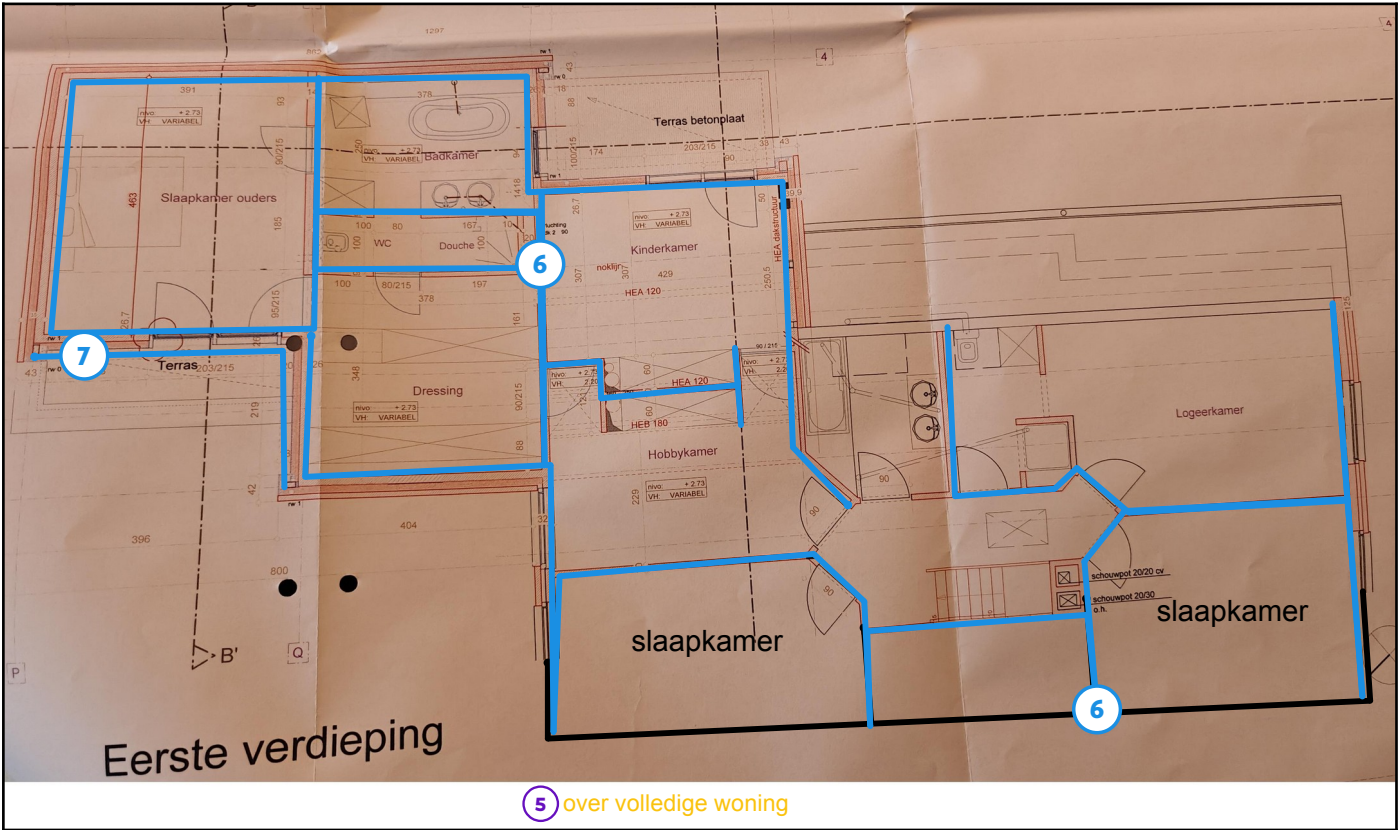
# Plan 1.2: eerste

| Beschrijving | Type | Actie |
|---|---|---|
| 7. crepi gevel | Geen asbest | - |

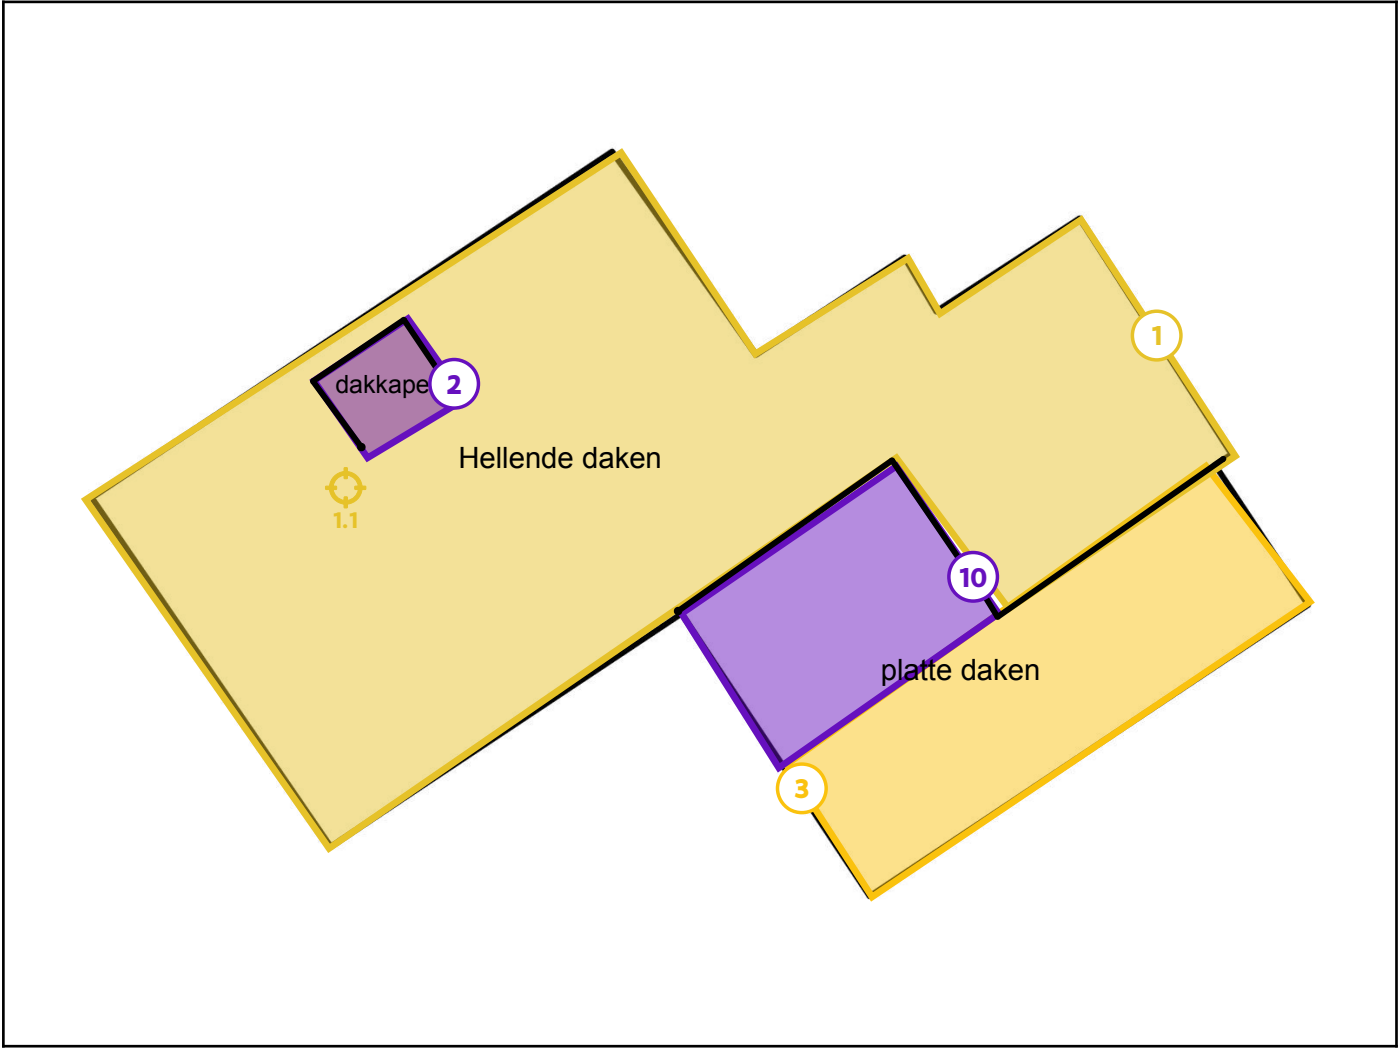
# Plan 1.3: dakenplan

| Beschrijving | Type | Actie |
|---|---|---|
| 10. Roofing/lijm plat dak | Overige ruimte of materiaal | - |
