# Asbestinventarisatattest

Eekhoutdriesstraat 52, 9041 Gent

Attestnummer : 20260130-000305.000

Uitgegeven op : 30.01.2026

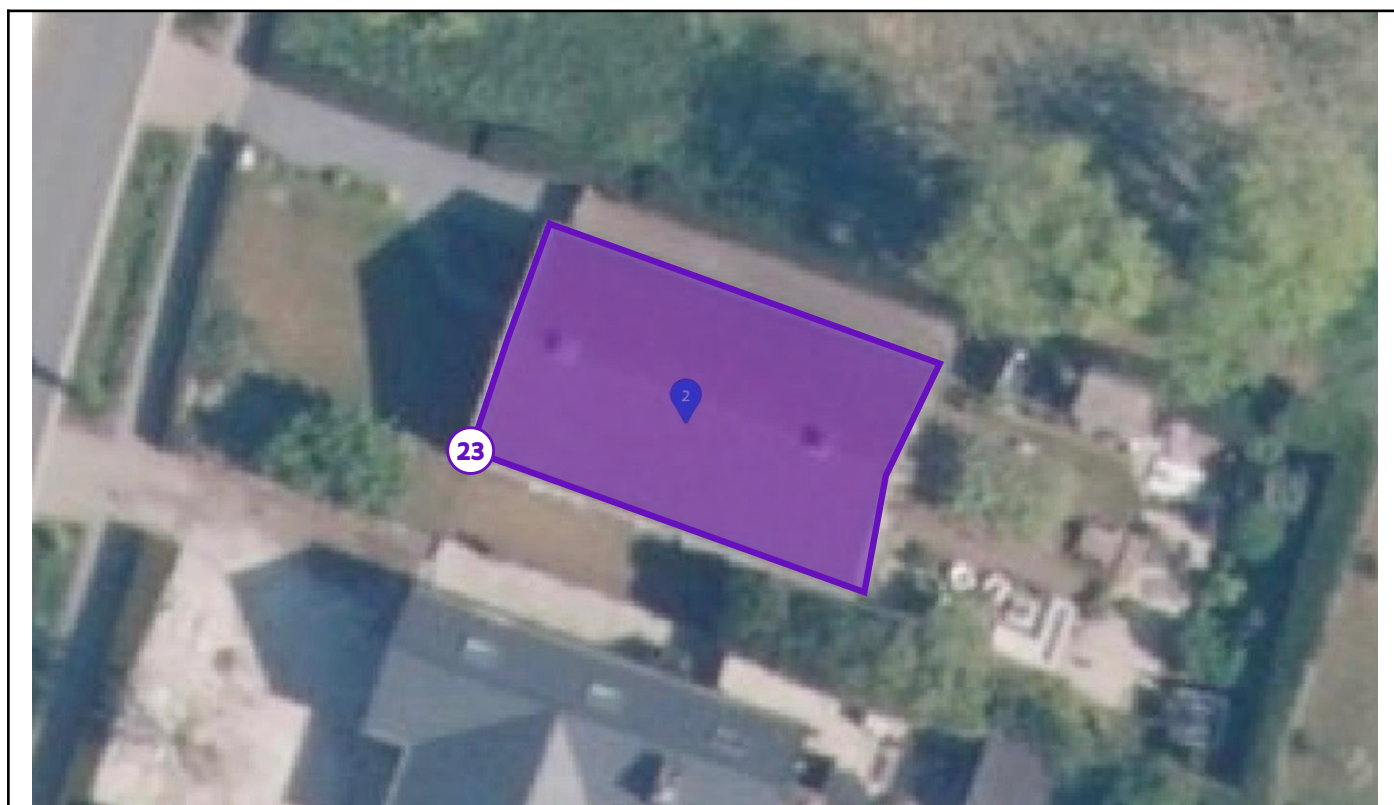
## Plan 1.6: Dak

| Beschrijving | Type | Actie |
|---|---|---|
| 6. Binnenzijde en bovenzijde van de schouw | Beperking | - |

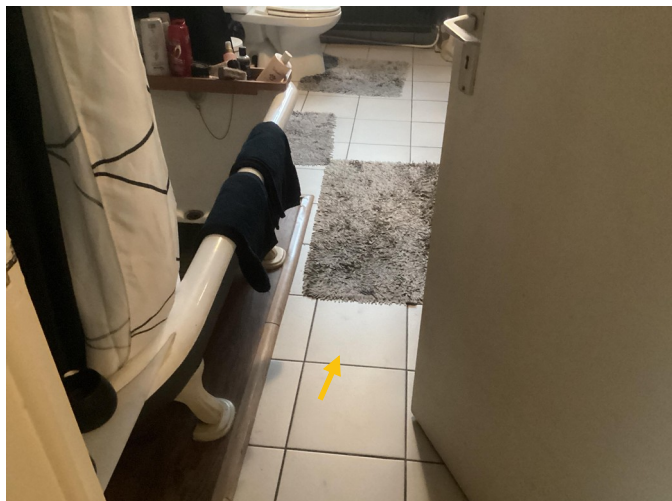
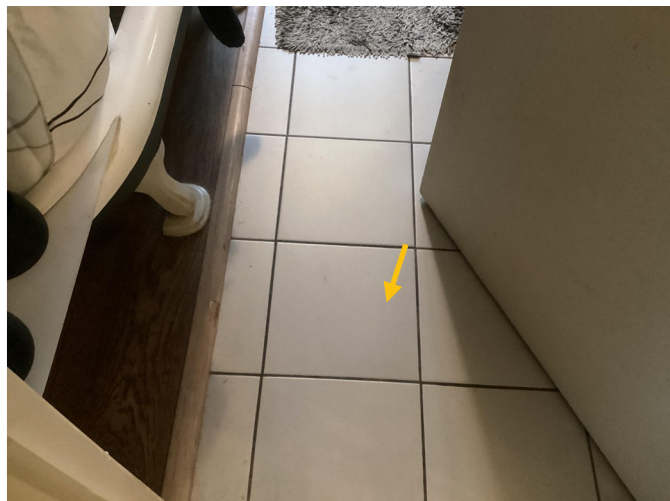
## Fiche 8: Tegellijm onder vloertegels en achter plinttegels

Advies

| Basis voor advies | Beoordeling op basis van expertise, zonder een vaststelling door de asbestdeskundige. |
| (Asbest)materiaal | In-situ afwerkingslagen - Lijm laag |

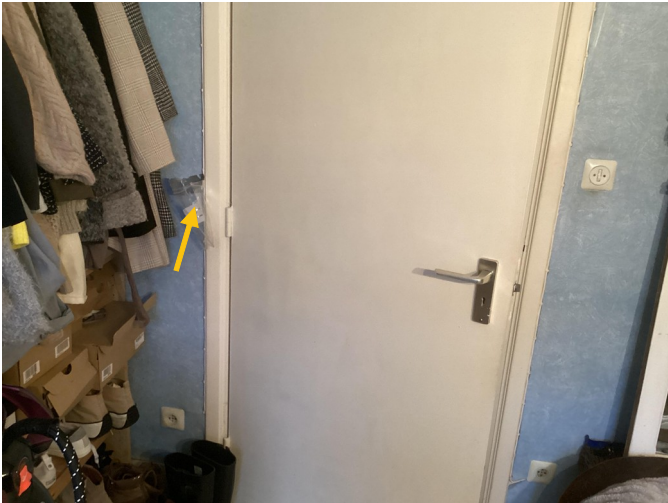
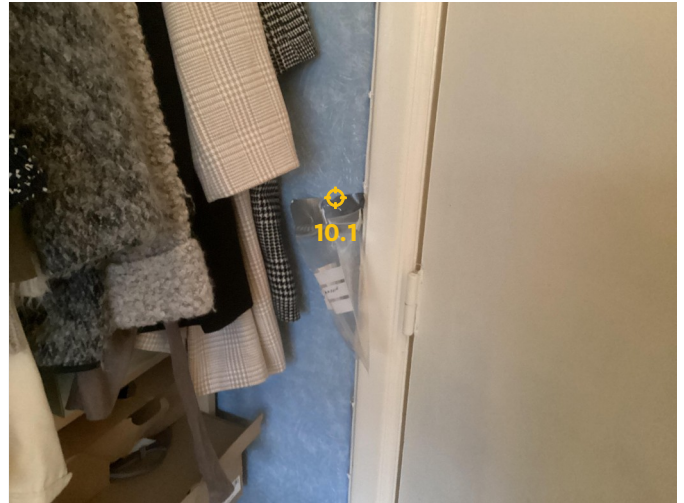
## Fiche 10: Pleisterwerk wanden

Geen asbest

| Opmerking | <p>De hoeveelheid betreft een schatting.</p> <p>Het materiaal werd bemonsterd op de volgende locaties: inkomhal, slaapkamer 3 en keuken</p> <p>Het materiaal op volgende verplichte locatie werd niet bemonsterd wegens:</p> <p>Geen pleisterwerk in cv ruimte</p> |

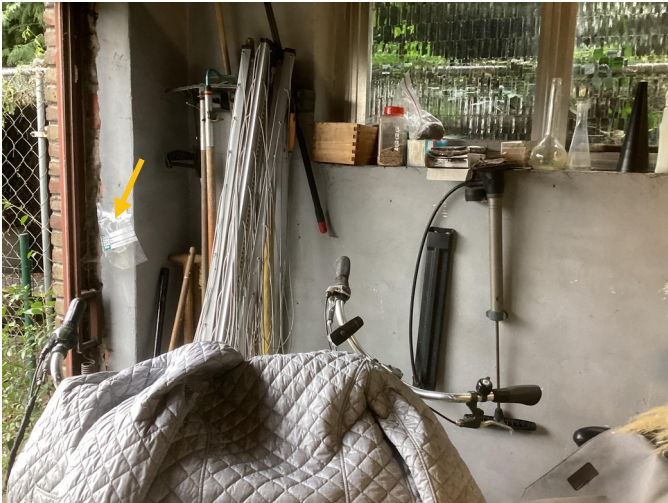
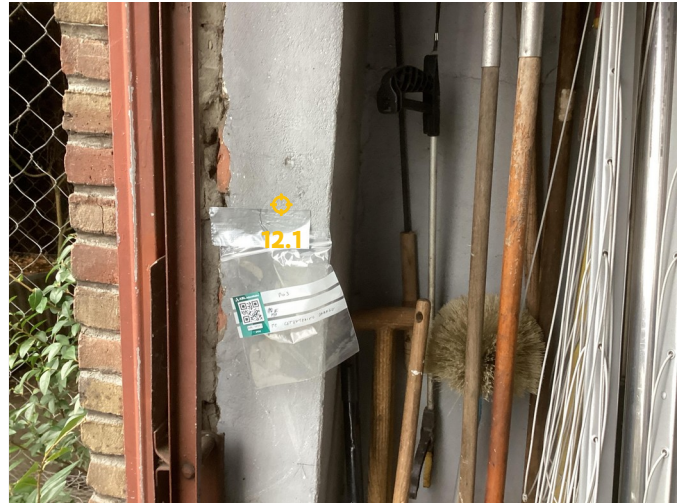
## Fiche 12: Cementering binnen

Geen asbest

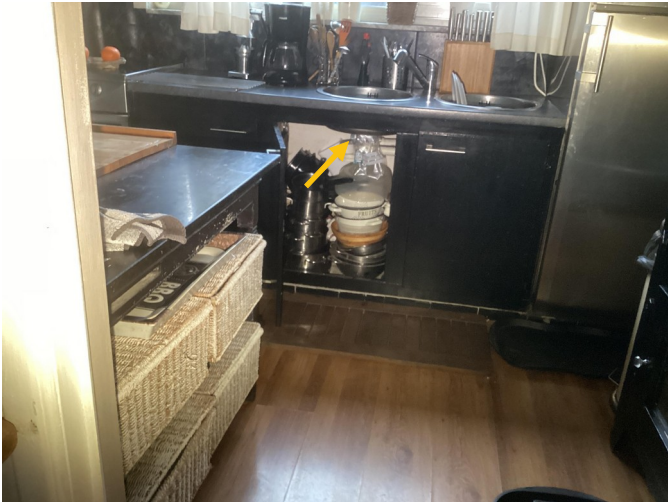
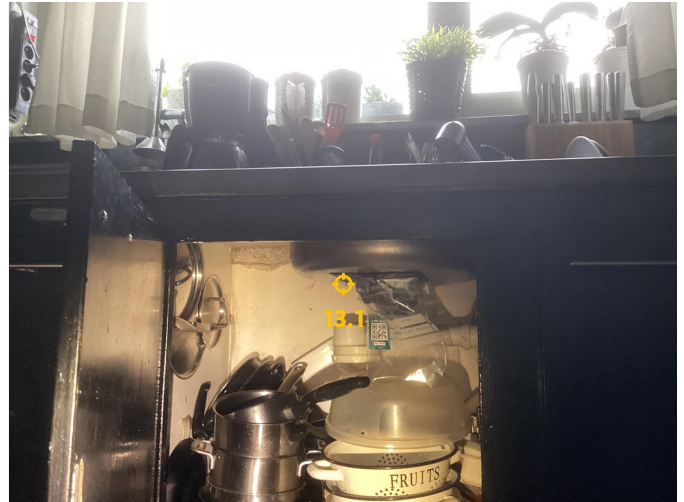
## Fiche 13: Ontdreuningsplaat/anti-dreunplaat onder spoelbak

Geen asbest

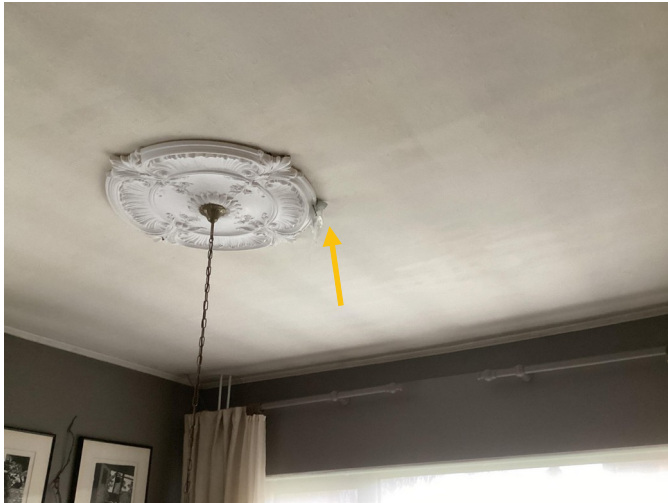
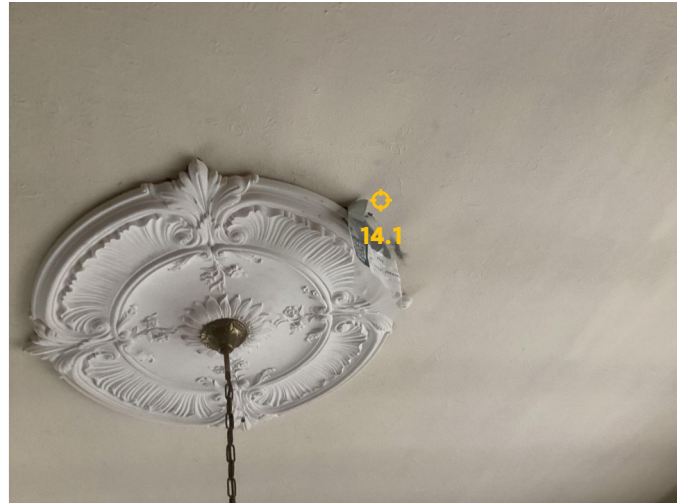
## Fiche 14: Pleisterwerk plafonds

Geen asbest

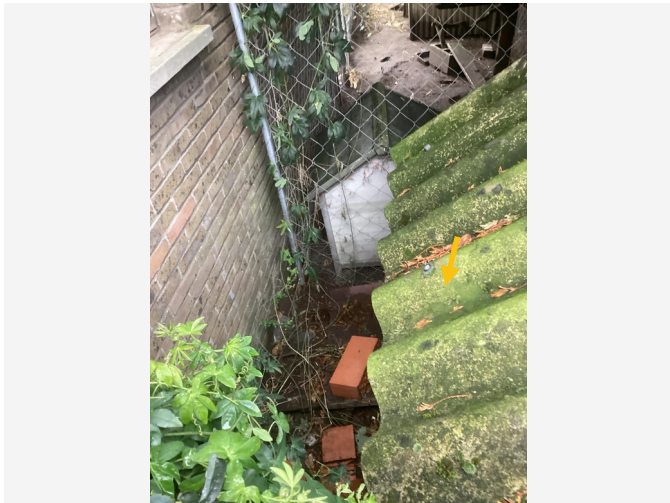
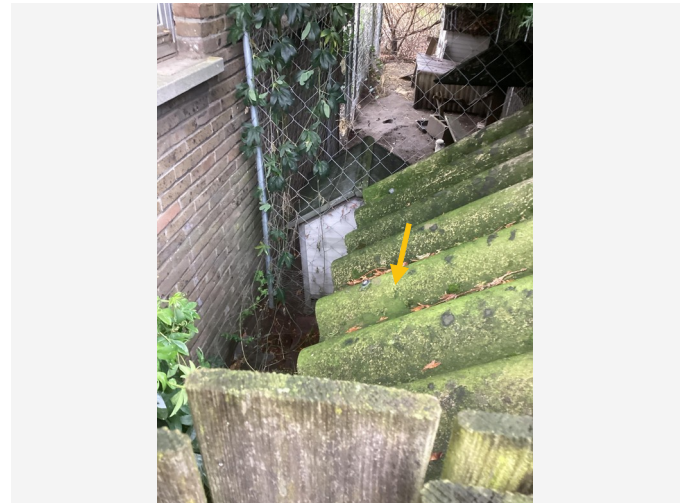
## Afdruipzones/afvloeizones

Afdruipzone/afvloeizone

Bron

Afspoelend regenwater kan asbestdeeltjes van verweerde asbestcementen dak- of gevelbekleding meenemen naar de bodem. De asbestdeeltjes in de bodem vormen een laag risico: bodempartikels houden de asbestdeeltjes voldoende vast om gezondheidsrisico's te vermijden. Door deze asbesthoudende bodemzone zorgvuldig te beheren, vermijdt u gezondheidsrisico's.

| Beschrijving | Afdruipzone dakbedekking |
| Bron van de asbestdeeltjes | Bron is nog aanwezig |
| Type | Afdruipzone dak |
| Afmetingen (lengte - breedte - diepte) | <ul style="list-style-type: none"><li>• 3,00 m - 50,00 m - 0,30 m</li></ul> |
| Geraamd volume | 45,00 m <sup>3</sup> |

- Om het afspoelen van asbestdeeltjes te stoppen, is het verstandig om de verwijdering van de dak- of gevelbekleding in te plannen en in afwachting hiervan een dakgoot te plaatsen om het regenwater af te voeren naar de riolering.

De uitgraving van een afdruipzone gebeurt volgens de methodiek "eenvoudige handelingen". Vermijd daarbij vermenging met andere bodem en laat de uitgegraven asbesthoudende grond afvoeren naar een daartoe vergunde stortplaats. Voor de uitgraving wordt een richtdiepte van 30 cm gehanteerd.

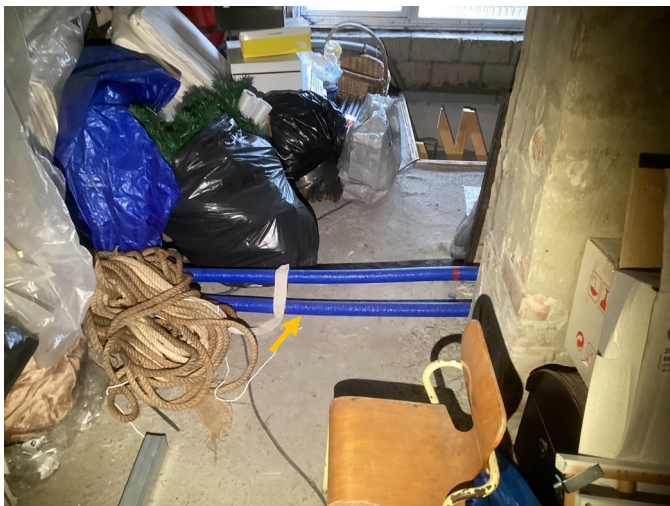
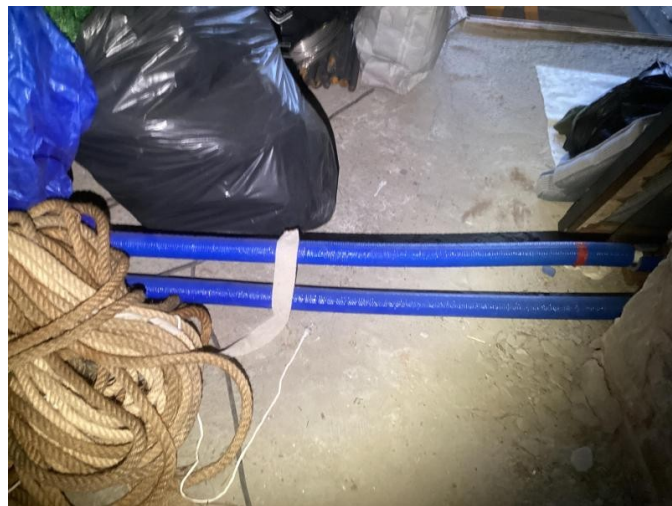
## Fiche 16: Leidingisolatie - niet verdacht

| Beschrijving | Notitie | Terug te vinden op plannen |
|---|---|---|
| Fiche 16: Leidingisolatie - niet verdacht | De aanwezige leidingisolatie is niet asbest verdacht. | Plan 1.5: Zolder |

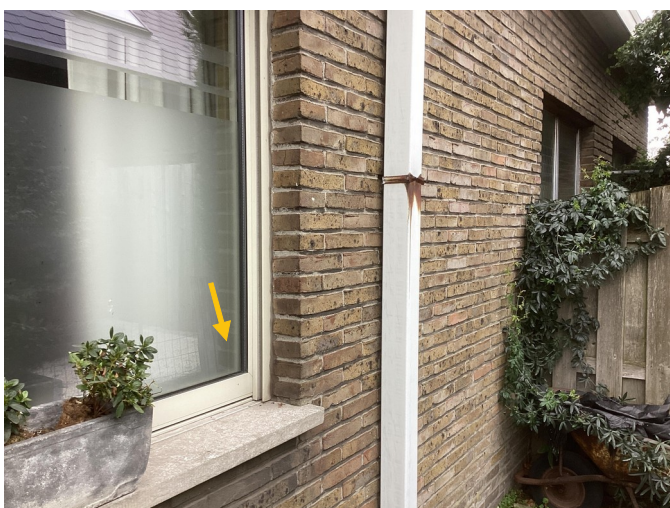
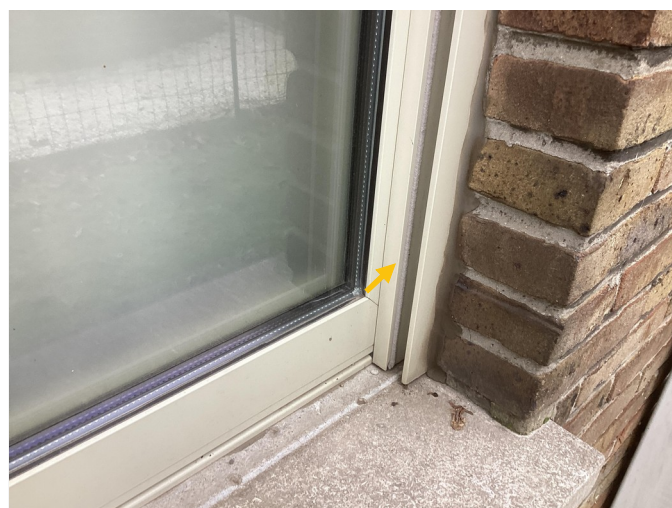
## Fiche 17: Afdichtingsmateriaal (mastiek,kit,..) aan schrijnwerk - Niet verdacht

| Beschrijving | Notitie | Terug te vinden op plannen |
|---|---|---|
| Fiche 17: Afdichtingsmateriaal (mastiek,kit,...) aan schrijnwerk - Niet verdacht | Het aanwezig afkittingsmateriaal is niet asbest-verdacht. | Plan 1.2: Gelijkvloers |

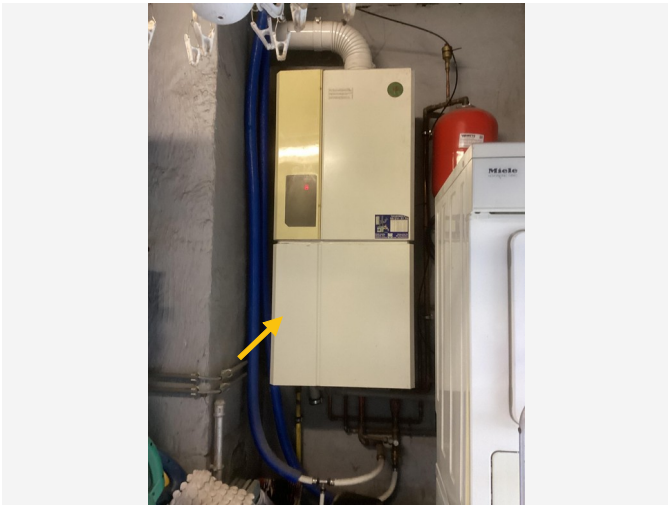
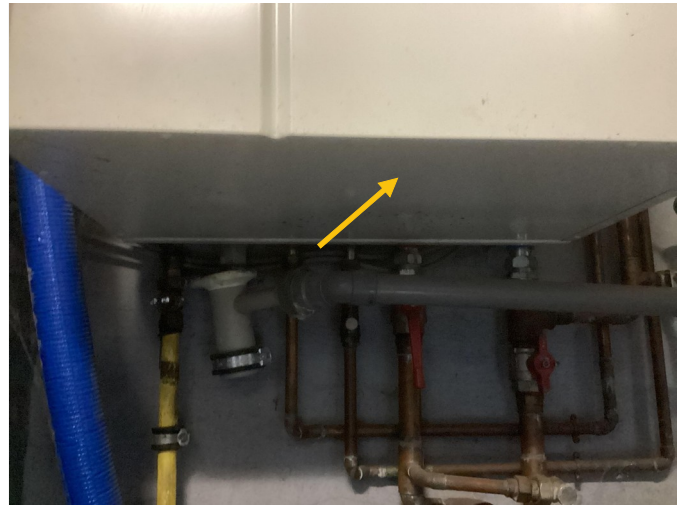
## Fiche 18: Materialen aan de stookketel(dichtingen, isol mat,...) niet verdacht

| Beschrijving | Notitie | Terug te vinden op plannen |
|---|---|---|
| Fiche 18: Materialen aan de stookketel(dichtingen, isol mat,...) niet verdacht | De materialen aan de stookketel (dichtingen, isolerend materiaal,...) zijn niet asbest verdacht. | Plan 1.1: Gelijkvloers |

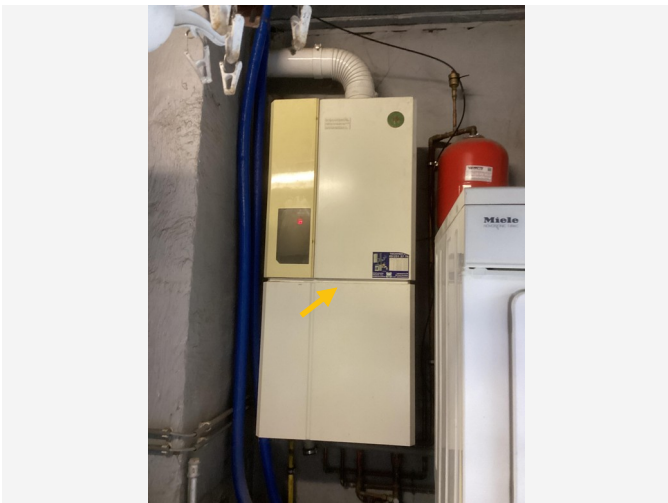
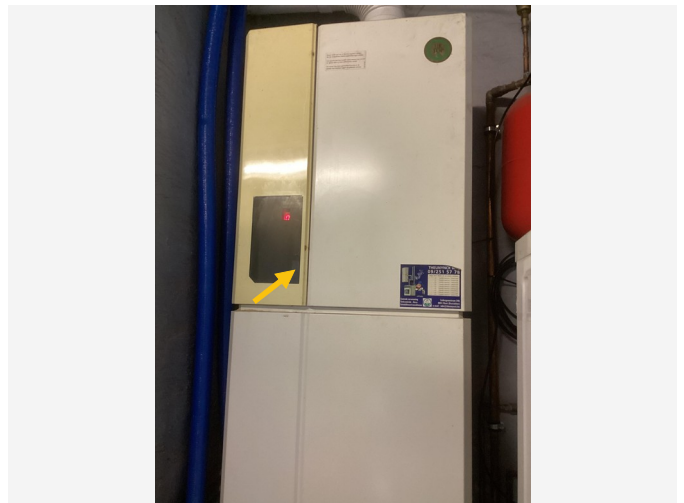
## Fiche 19: Cv ketel niet verdacht

| Beschrijving | Notitie | Terug te vinden op plannen |
|---|---|---|
| Fiche 19: Cv ketel niet verdacht | De cv ketel is van 2007 en daarom niet asbestverdacht | Plan 1.1: Gelijkvloers |

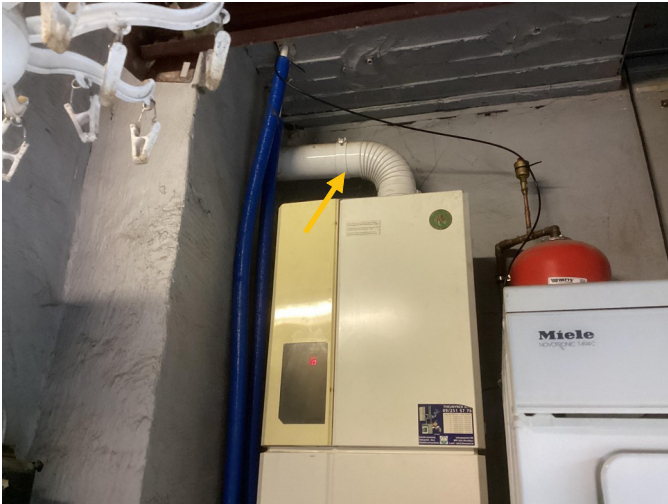
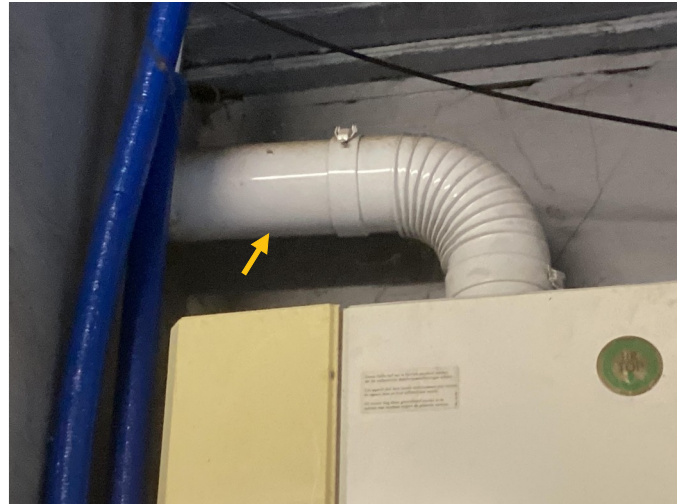
## Fiche 20: Rookgaskanalen - niet verdacht

| Beschrijving | Notitie | Terug te vinden op plannen |
|---|---|---|
| Fiche 20: Rookgaskanalen - niet verdacht | De materialen van rookgaskanalen zijn niet asbest verdacht. | - |

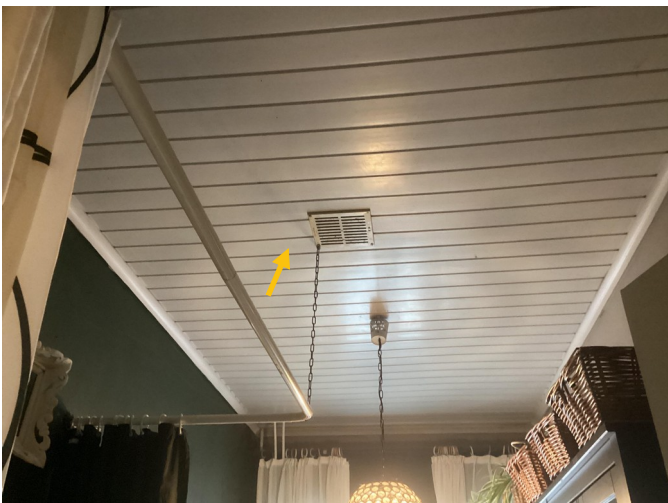
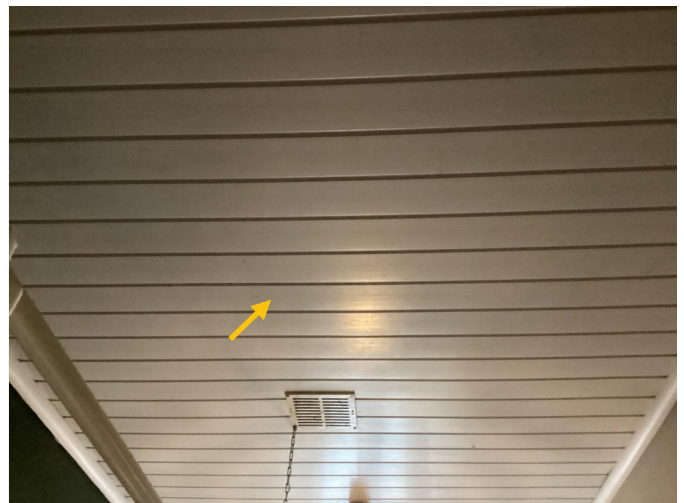
## Fiche 22: Plafondafwerking in hout/pvc

| Beschrijving | Notitie | Terug te vinden op plannen |
|---|---|---|
| Fiche 22: Plafondafwerking in hout/pvc | Het plafond bestaat uit niet-asbestverdachte hout-/pvc platen . Zonder destructie is het niet mogelijk om na te gaan of er asbestverdachte materialen aanwezig zijn achter de hout-/pvc platen. | Plan 1.4: Gelijkvloers |

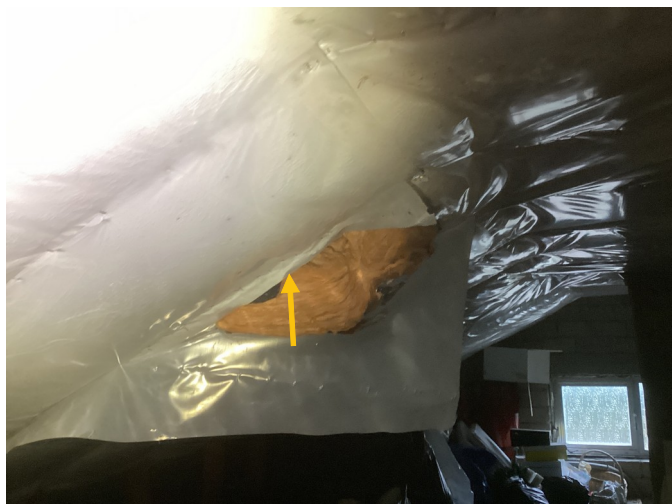
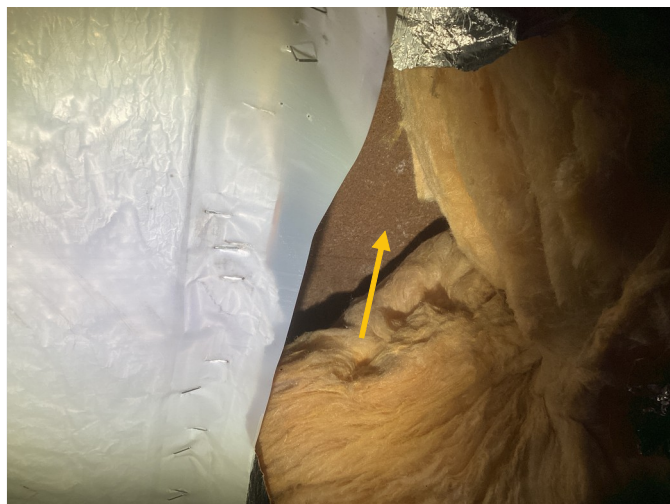
### Fiche 23: Onderdak - niet verdacht

| Beschrijving | Notitie | Terug te vinden op plannen |
|---|---|---|
| Fiche 23: Onderdak - niet verdacht | De materialen onder de dakbedekking (onderdak,...) zijn niet asbest verdacht. | Plan 1.6: Dak |
