# Asbestinventarisatetest

Brusselsesteenweg 722E, 9050 Gent

Attestnummer : **20251123-000003.000**

Uitgegeven op : **23.11.2025**

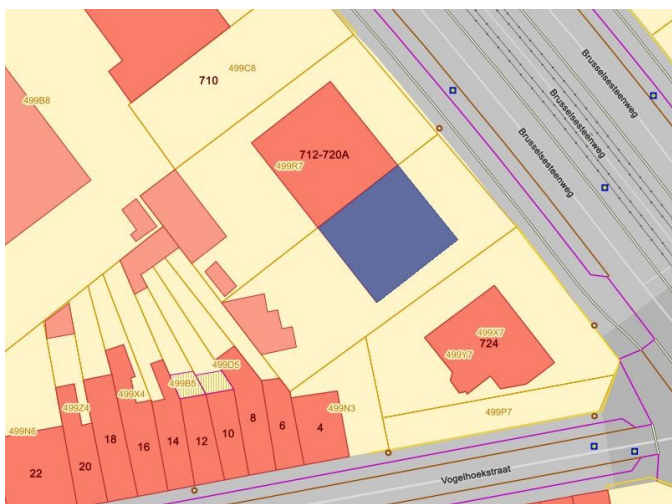
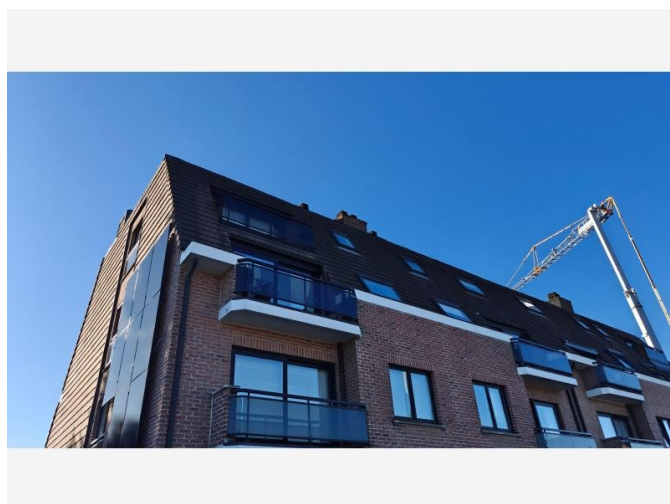
## Zone 1: appartement

- 0 Asbestmaterialen
- 1 Beperking
- 0 Uitsluitingen
- 0 Roerende goederen
- 0 Puin, steenslag, (water)bodem
- 0 Adviezen
- 2 Geen asbest
