# Asbestinventarisatetest

Gentstraat 245, 9041 Gent

Attestnummer : 20260507-000606.000

Uitgegeven op : 07.05.2026

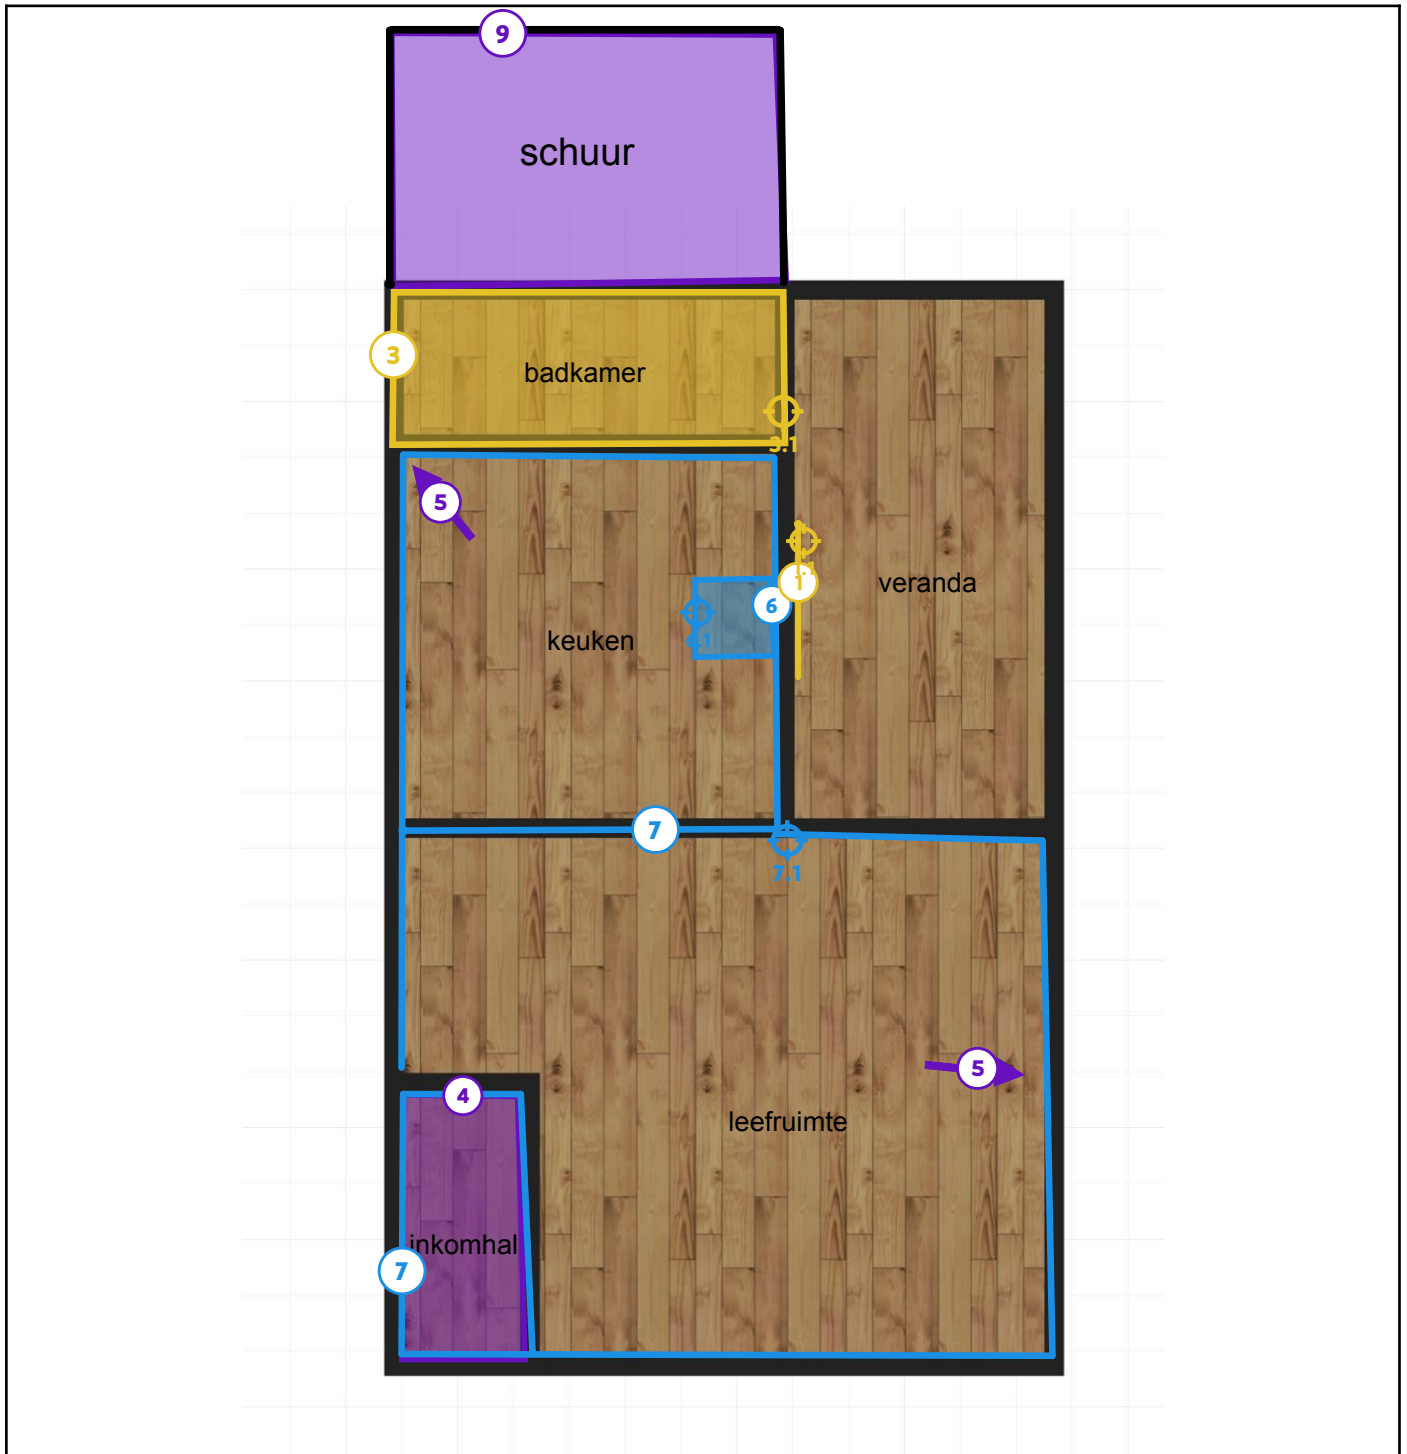
# Plan 1.1: Hoofdgebouw plan V0

Beschrijving	Type	Actie
1. vensterbank veranda	Asbestmateriaal	Zorgvuldig beheren
1.1 Code: 4	Puntmonster	-

3. onderdakplaten hoofddak en bijdak	Asbestmateriaal	Zorgvuldig beheren
3.1 Code: 2	Puntmonster	-
4. niet inspecteerbaar zonder het te beschadigen	Advies	-
5. niet inspecteerbaar zonder het te beschadigen	Advies	-
6. antidreunplaat keuken	Geen asbest	-
6.1 Code: 5	Puntmonster	-
7. Pleisterwerk binnenwanden	Geen asbest	-
7.1 Code: 3	Mengmonster	-
9. metalen dak	Overige ruimte of materiaal	-

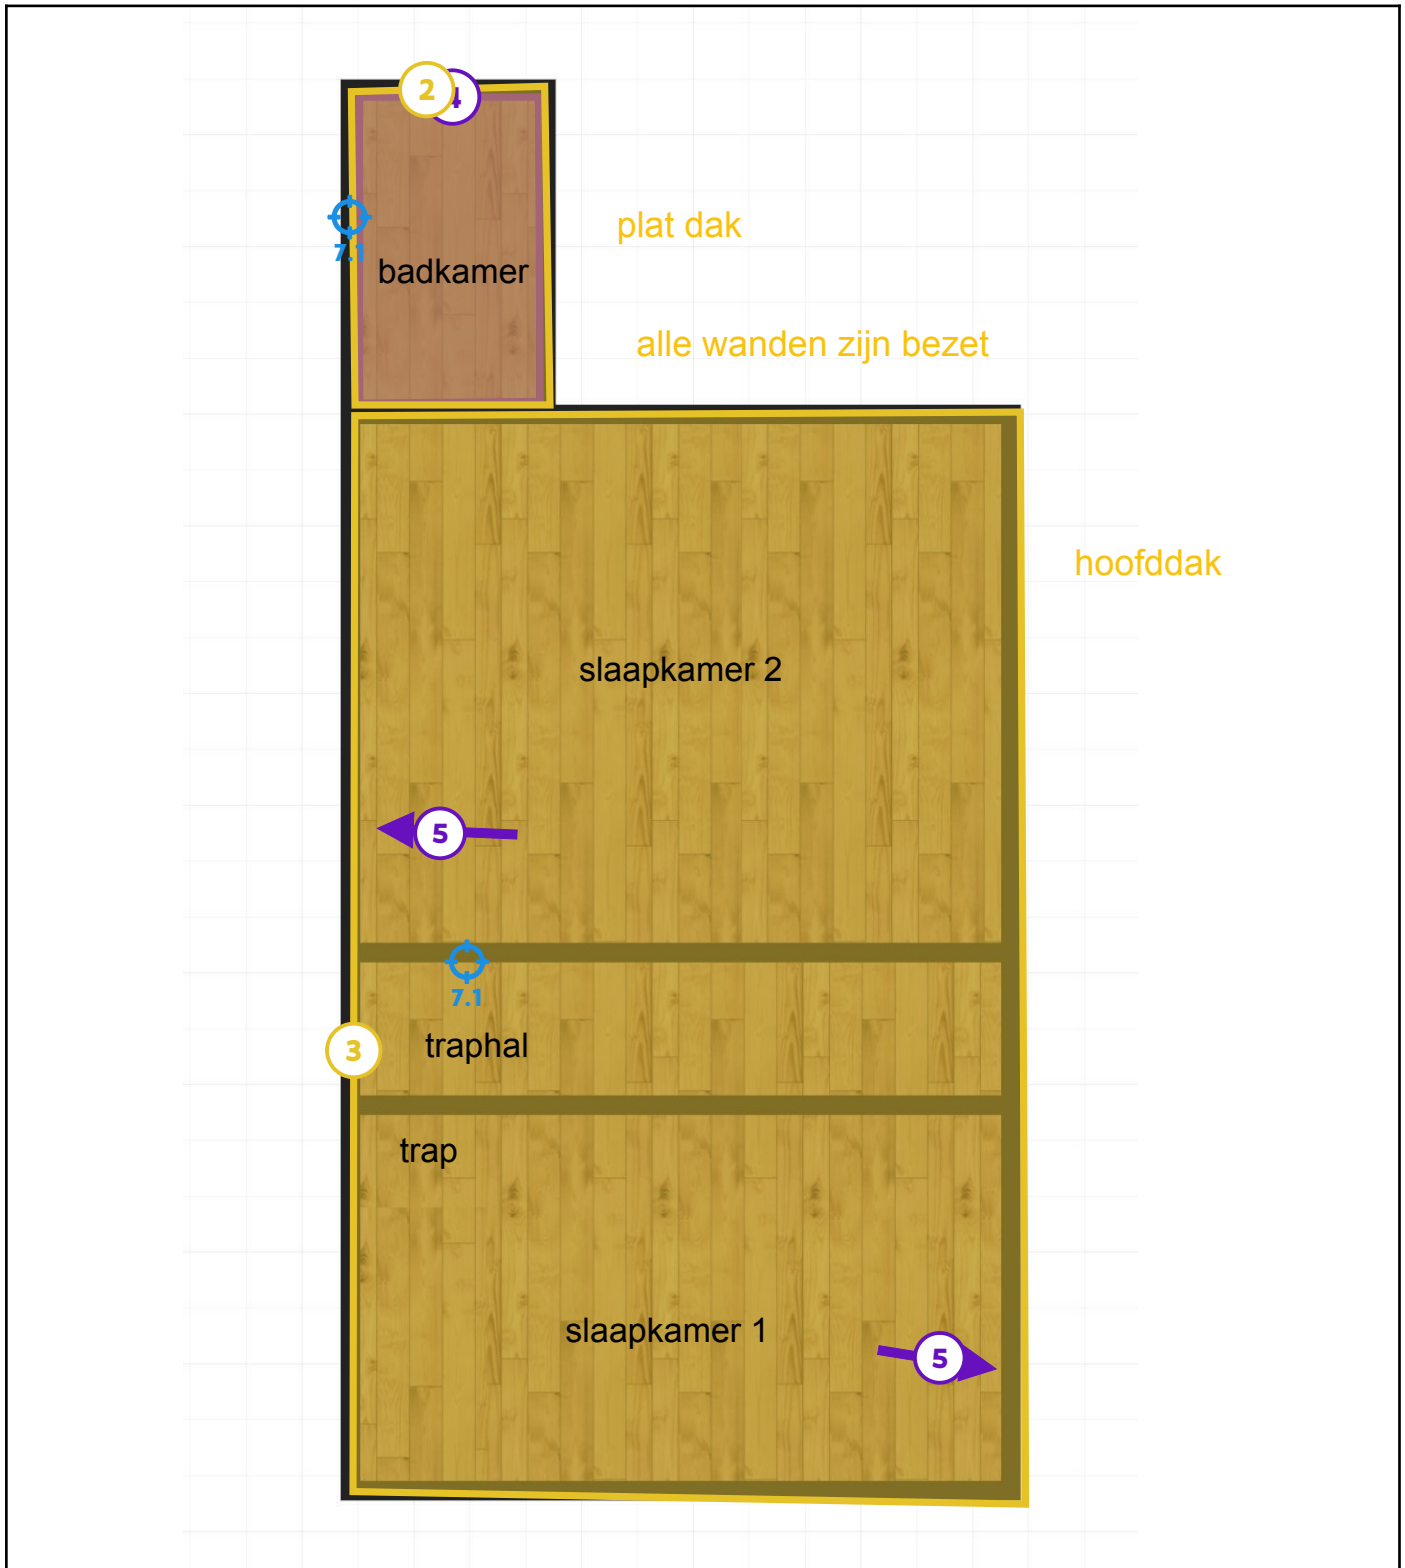
## Plan 1.2: Hoofdgebouw plan V1

2. Roofing Dakbedekking plat dak	Asbestmateriaal	Zorgvuldig beheren
3. onderdakplaten hoofddak en bijdak	Asbestmateriaal	Zorgvuldig beheren
4. niet inspecteerbaar zonder het te beschadigen	Advies	-
5. niet inspecteerbaar zonder het te beschadigen	Advies	-
7. Pleisterwerk binnenwanden	Geen asbest	-
7.1 Code: 3	Mengmonster	-

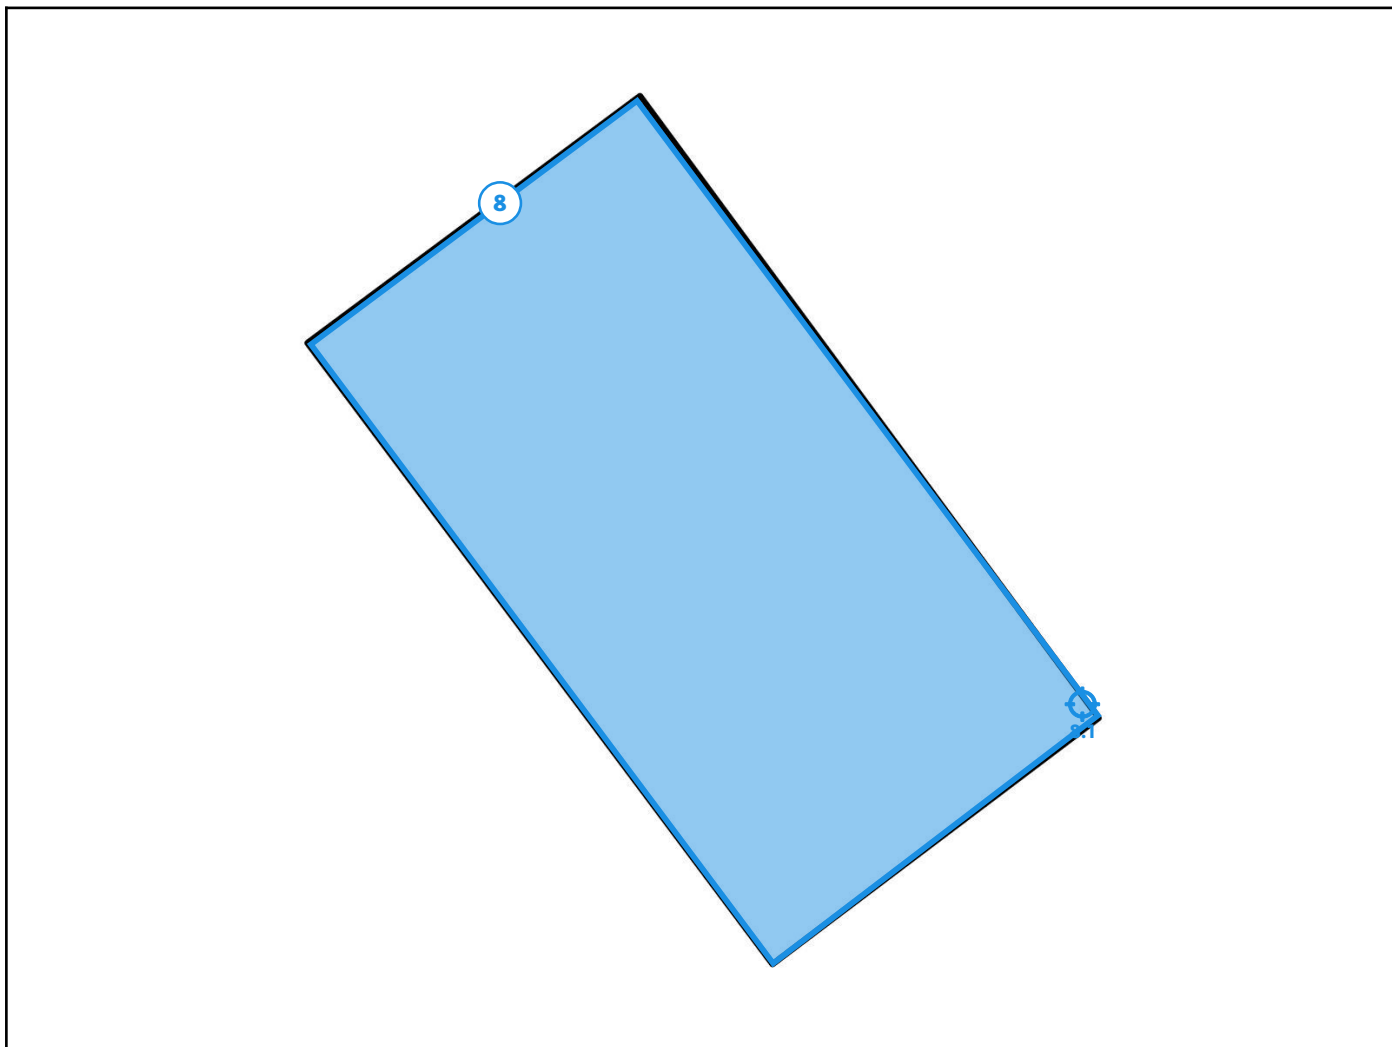
## Plan 2.1: Bijgebouw plan garage

Beschrijving	Type	Actie
8. roofing dakbedekking garage	Geen asbest	-
8.1 Code: 1	Puntmonster	-
