Asbestinventarisatetest

Domien Geersstraat 7, 9041 Gent

Attestnummer : 20260526-000386.000

Uitgegeven op : 26.05.2026

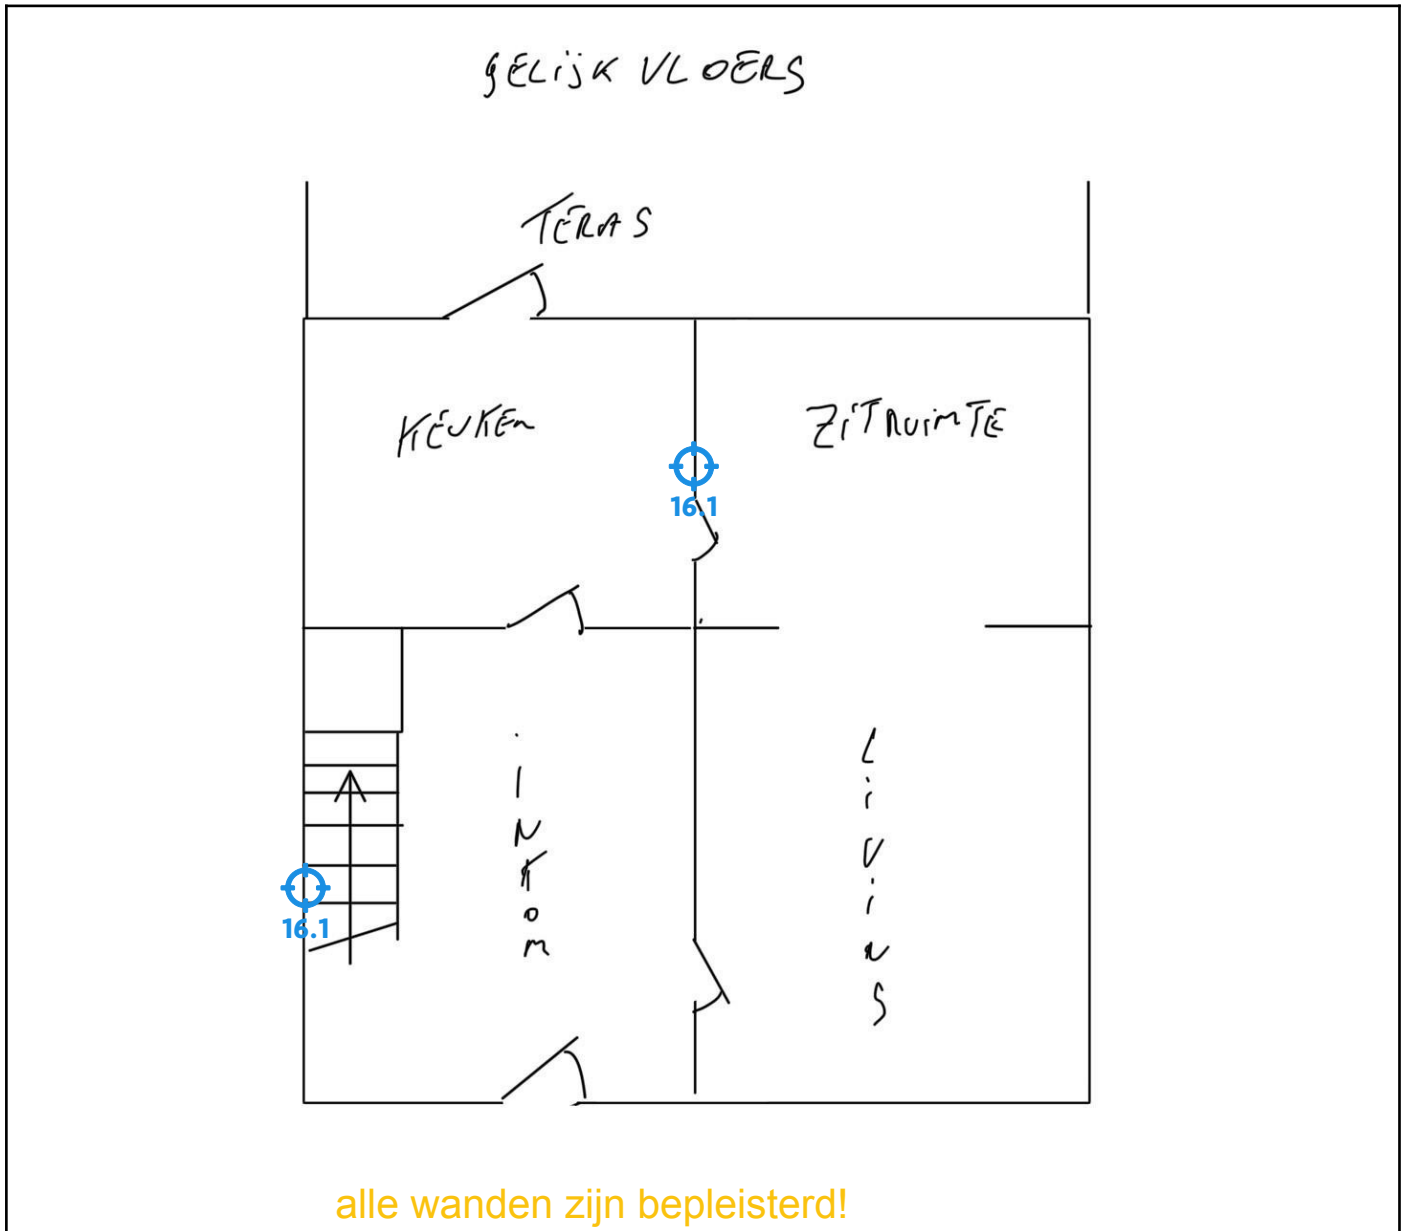
Plan 1.4: Gelijkvloers pleisterwerk

Beschrijving	Type	Actie
16. Pleisterwerk wanden	Geen asbest	-
16.1 Code: M01	Mengmonster	-

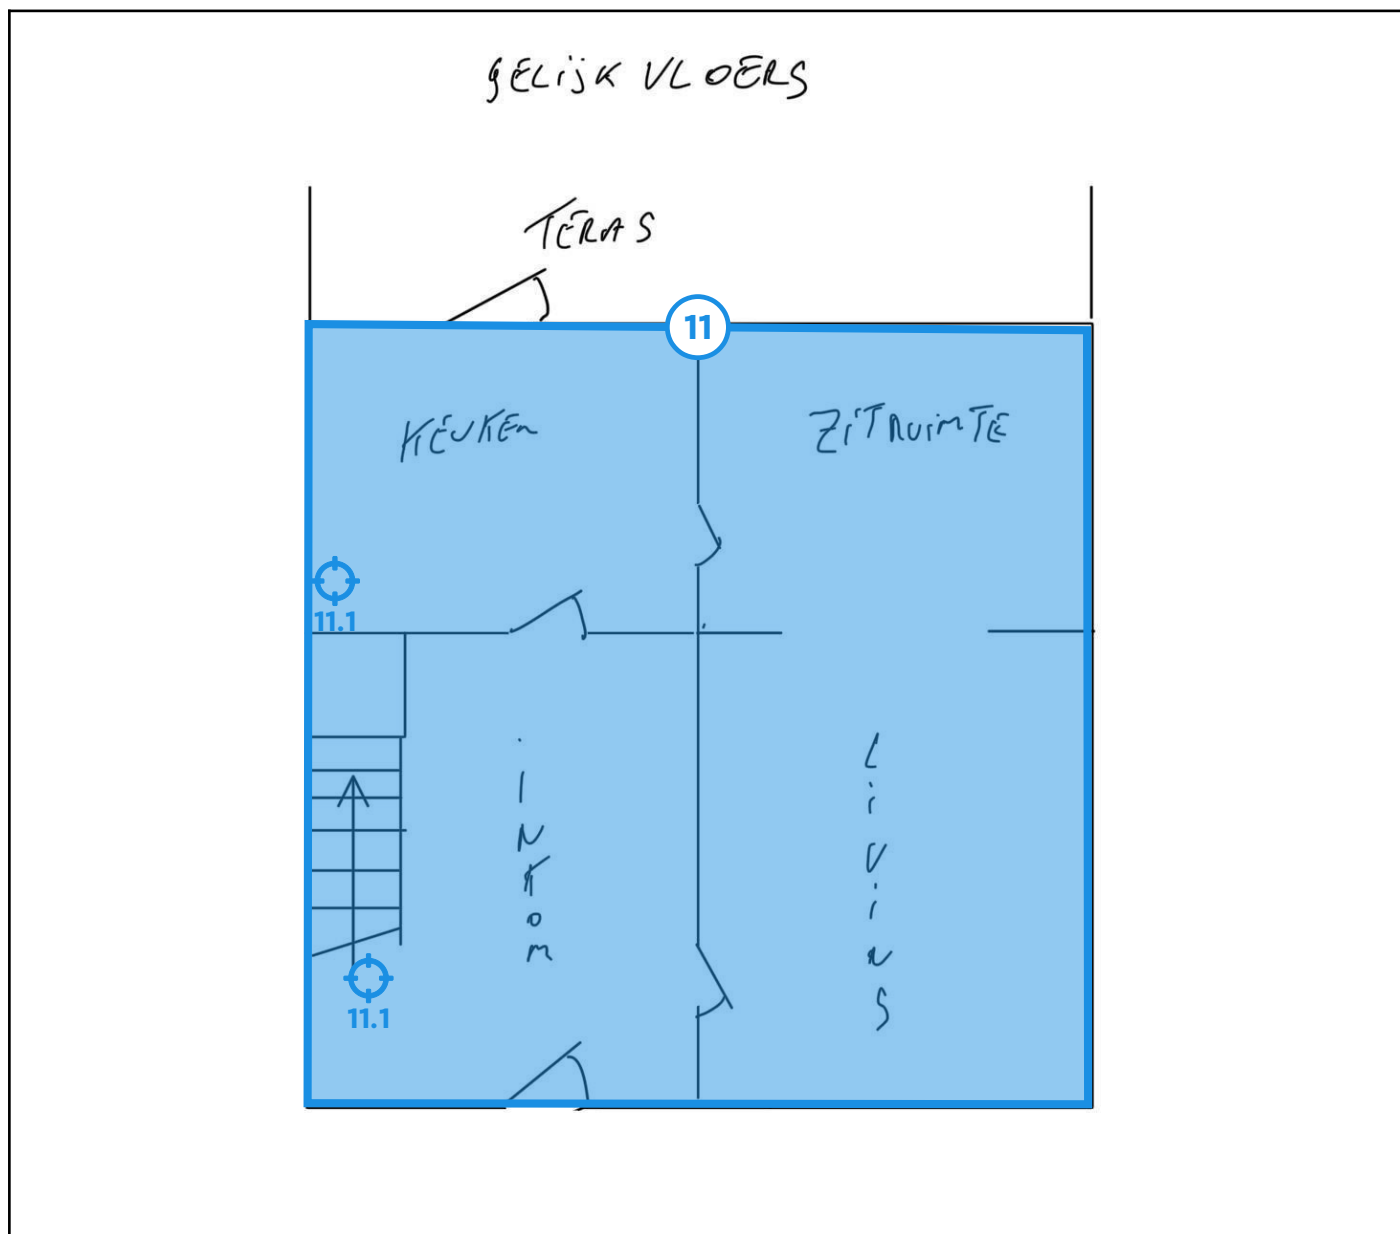
Plan 1.5: Gelijkvloers pleisterwerk plafond

Beschrijving	Type	Actie
11. Pleisterwerk plafonds	Geen asbest	-
11.1 Code: M02	Mengmonster	-

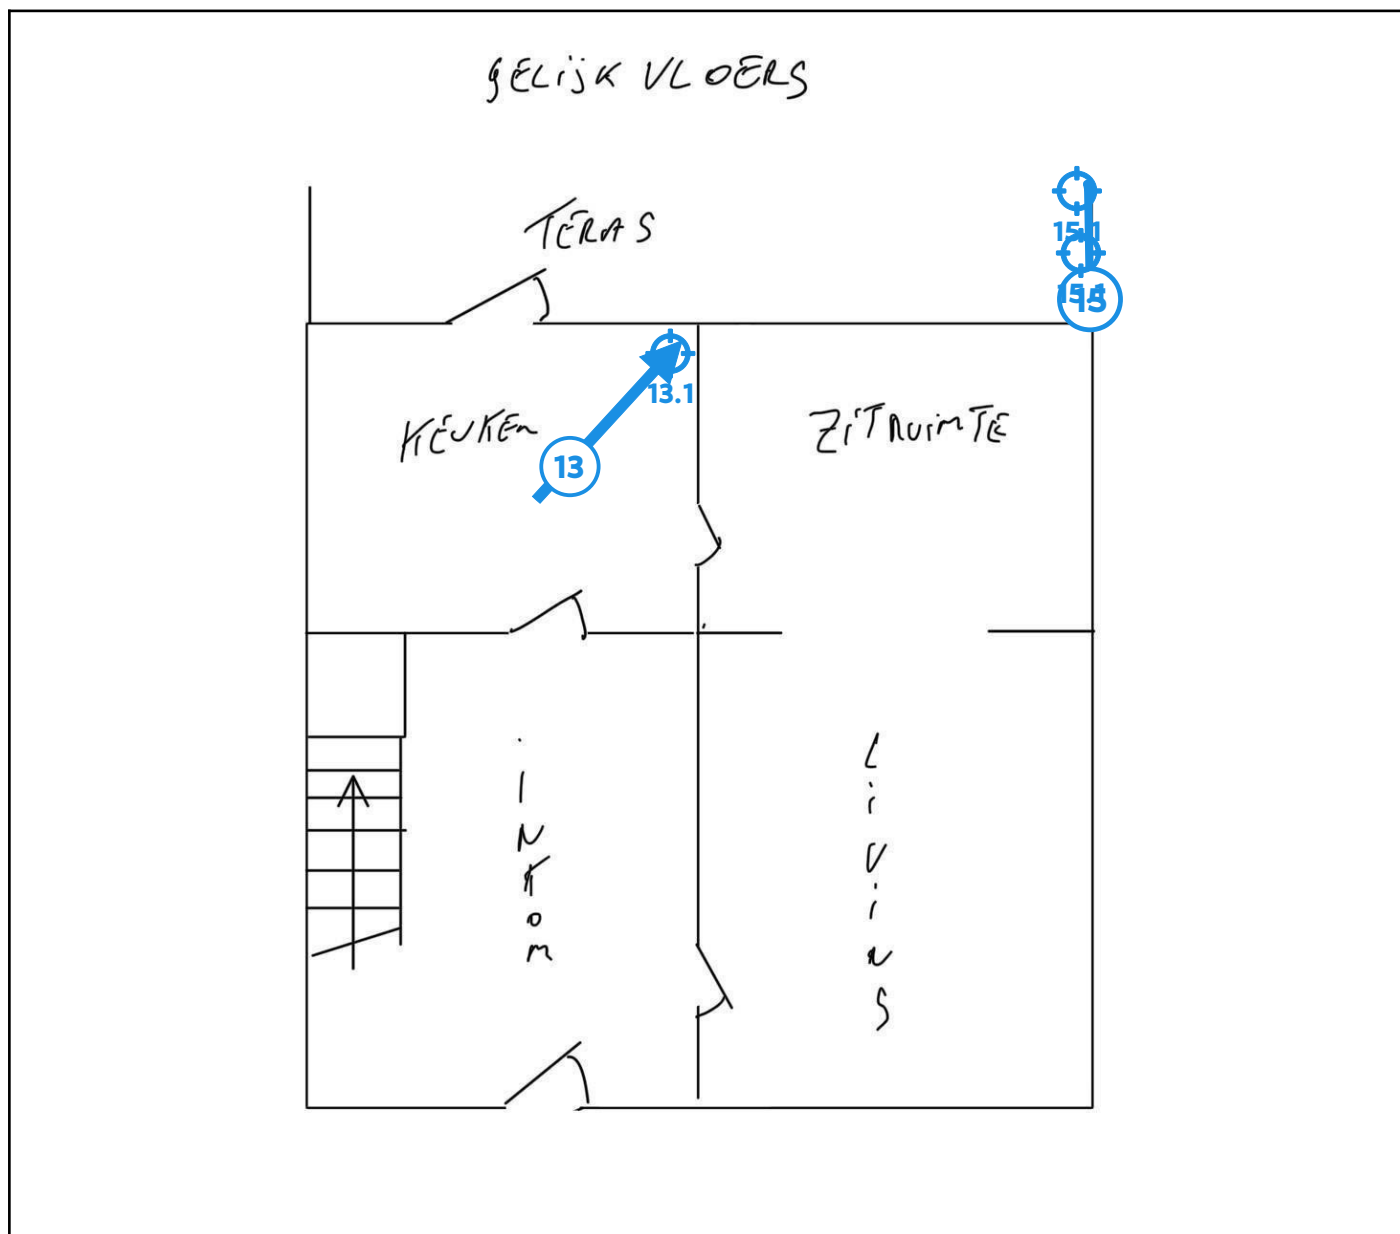
Plan 1.6: Gelijkvloers coating en Cementering muur

Beschrijving	Type	Actie
13. Coating spoelbak	Geen asbest	-
13.1 Code: M03	Puntmonster	-
15. Cementering buiten muur tuin	Geen asbest	-
15.1 Code: M04	Mengmonster	-

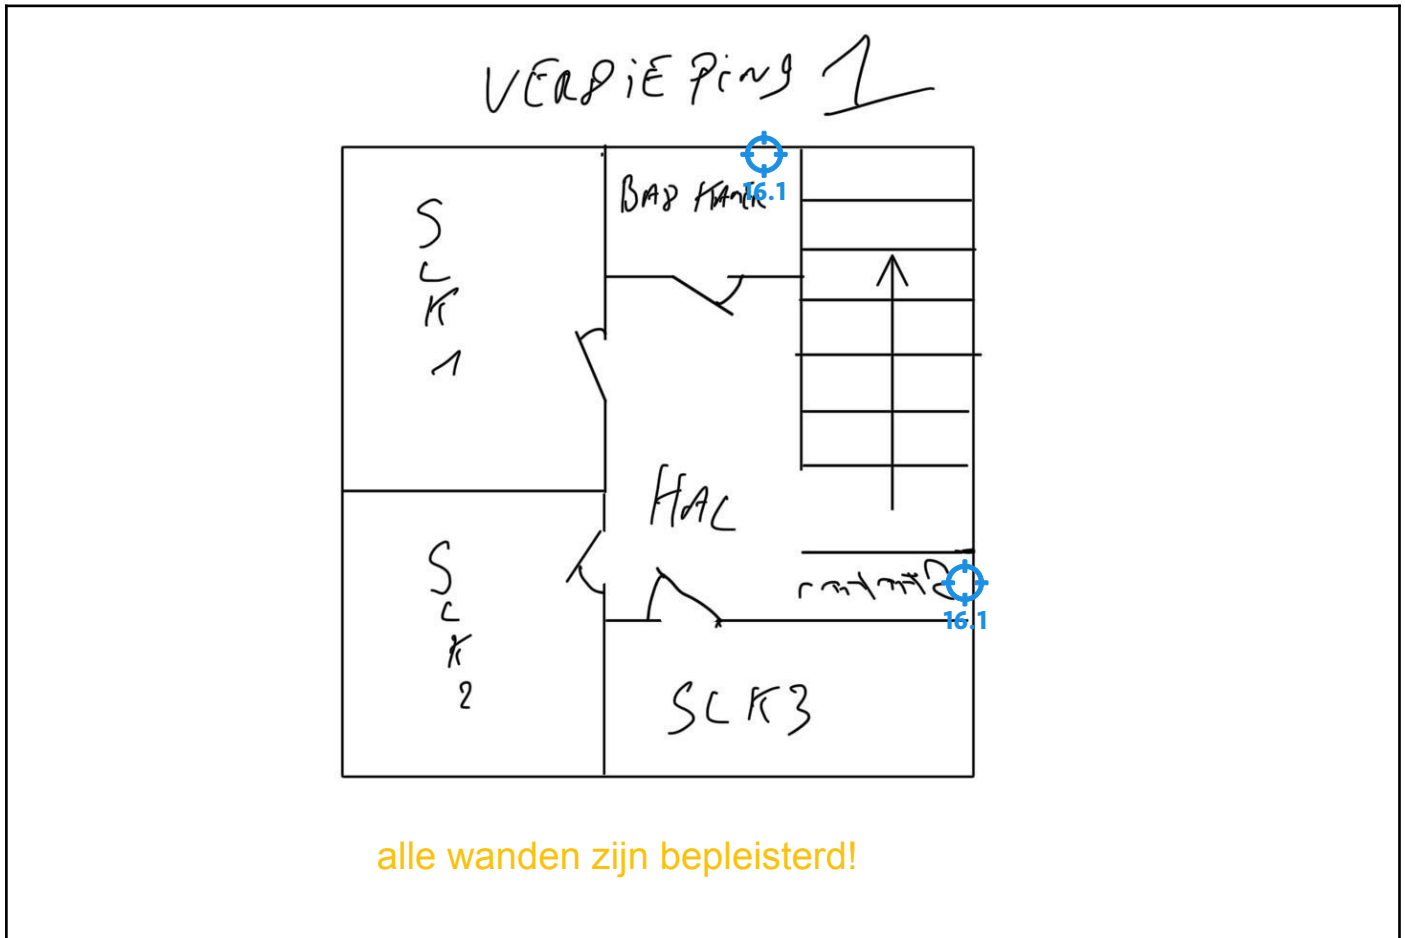
Plan 1.9: Pleisterwerk verdieping 1 wanden

Beschrijving	Type	Actie
16. Pleisterwerk wanden	Geen asbest	-
16.1 Code: M01	Mengmonster	-

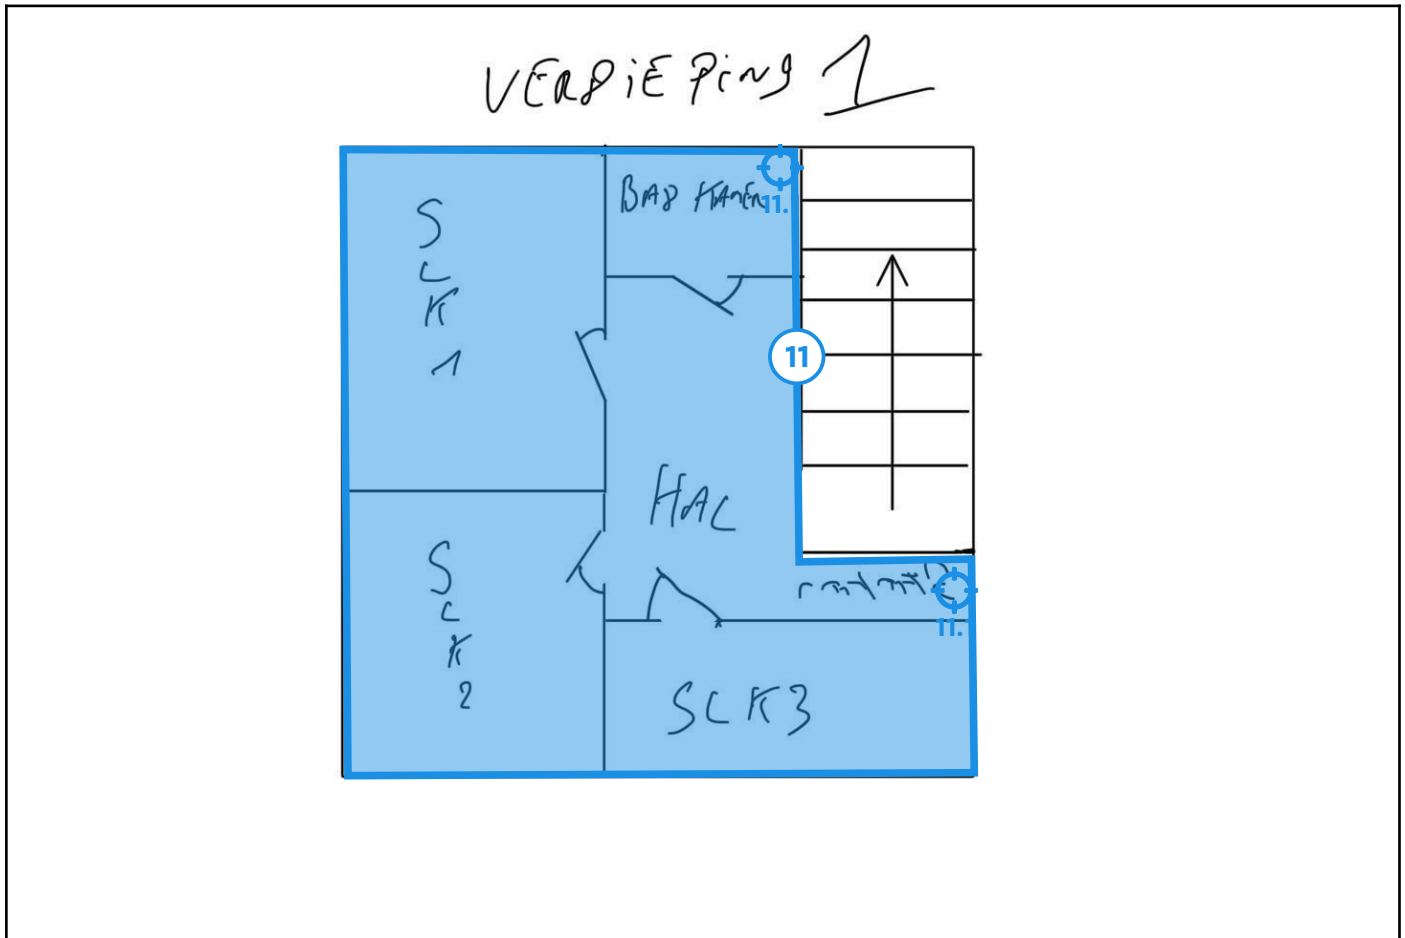
Plan 1.10: Pleisterwerk verdieping 1 plafond

Beschrijving	Type	Actie
11. Pleisterwerk plafonds	Geen asbest	-
11.1 Code: M02	Mengmonster	-

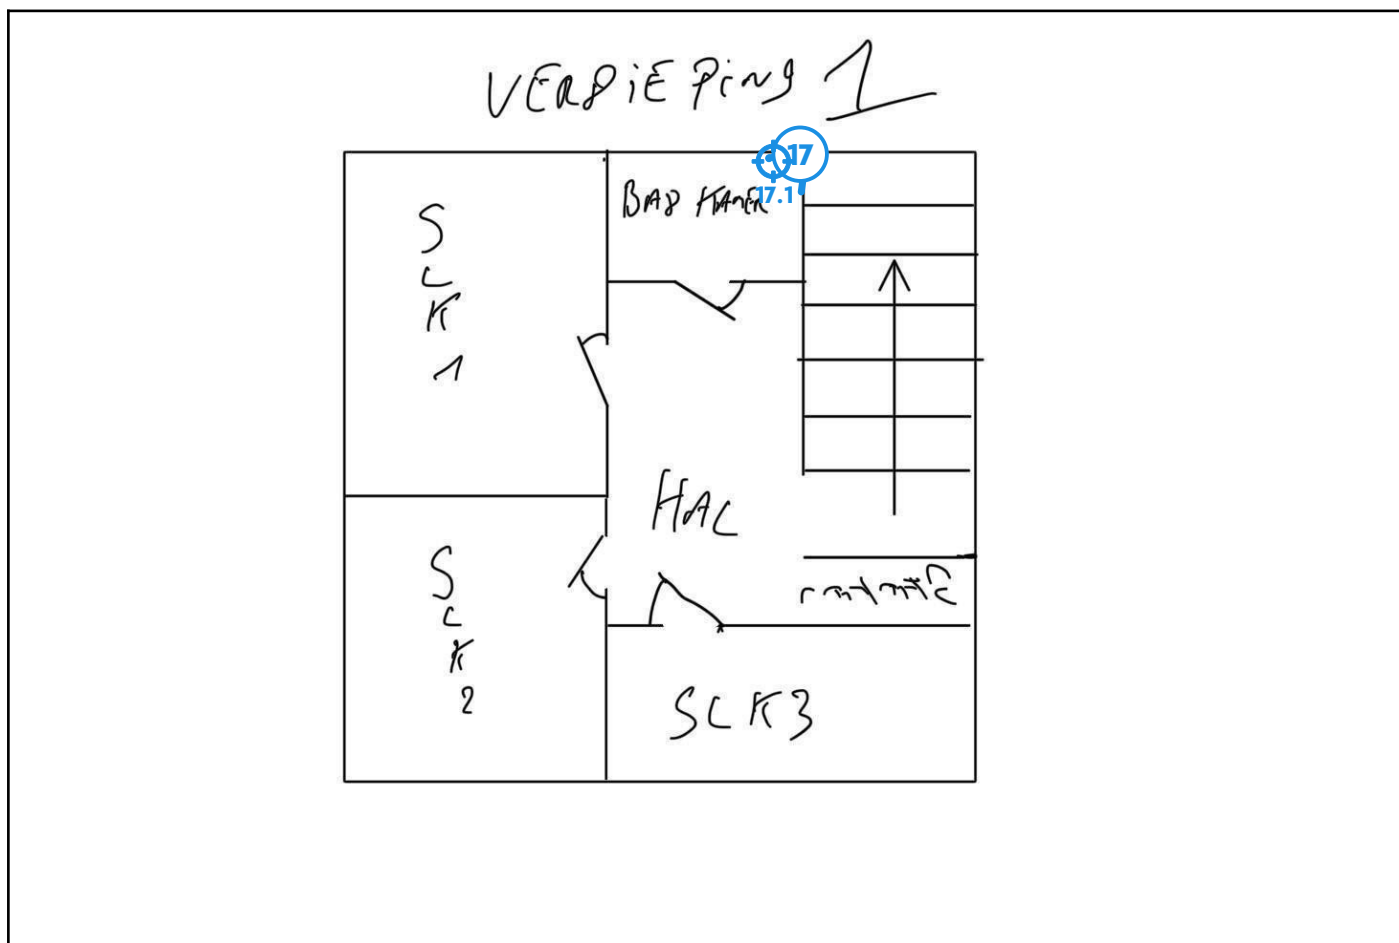
Plan 1.12: Wandzeil

Beschrijving	Type	Actie
17. Wandzeil	Geen asbest	-
17.1 Code: M11	Puntmonster	-

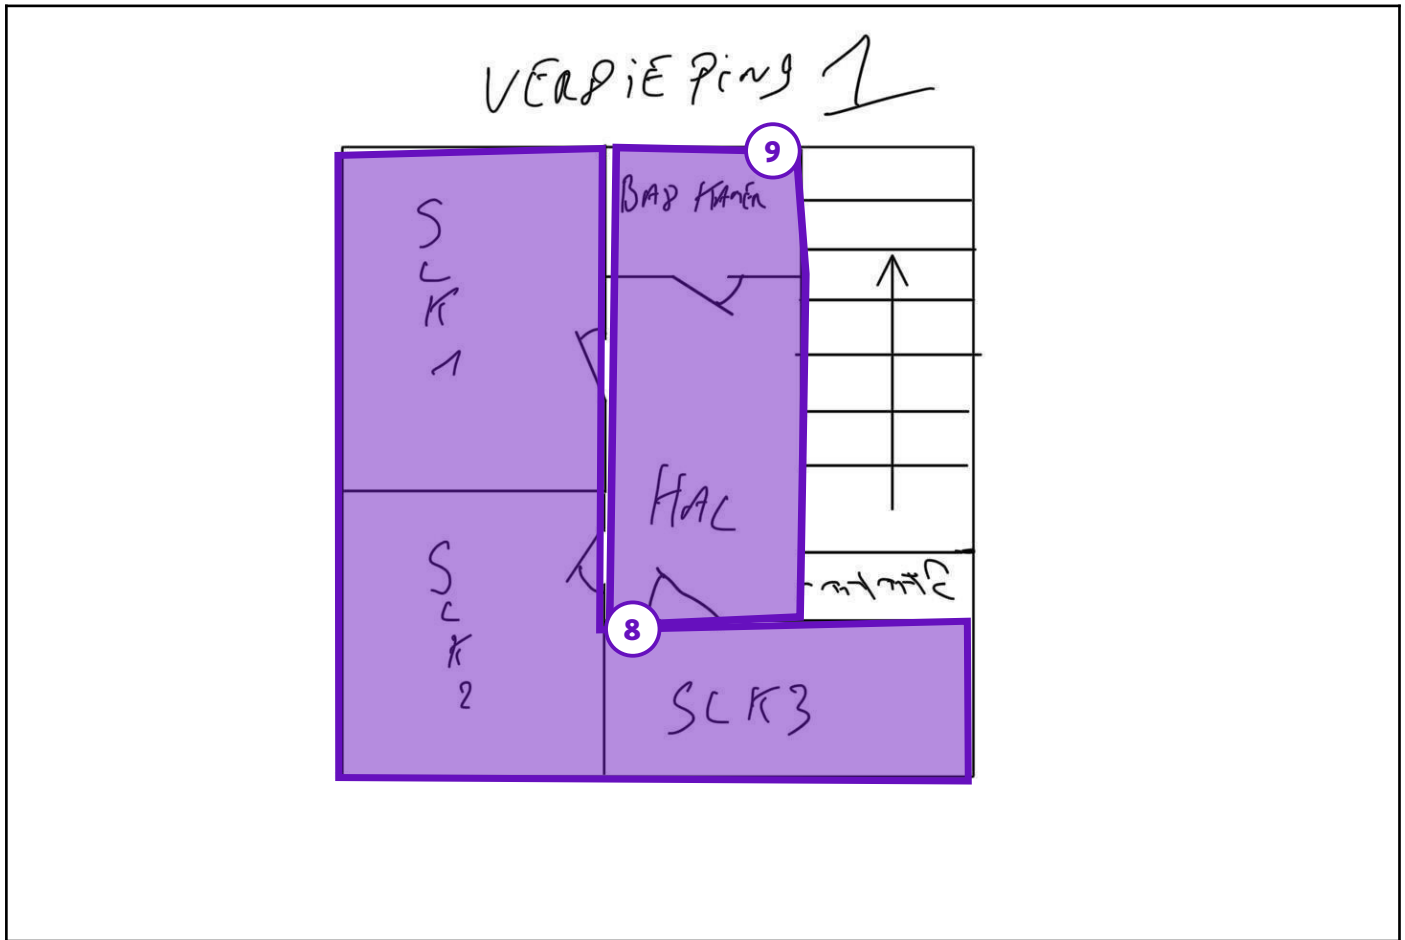
Plan 1.13: Vloerbedekking

Beschrijving	Type	Actie
8. Vloerzeil	Advies	-
9. Tegellijn onder vloertegels en achter plinttegels	Advies	-

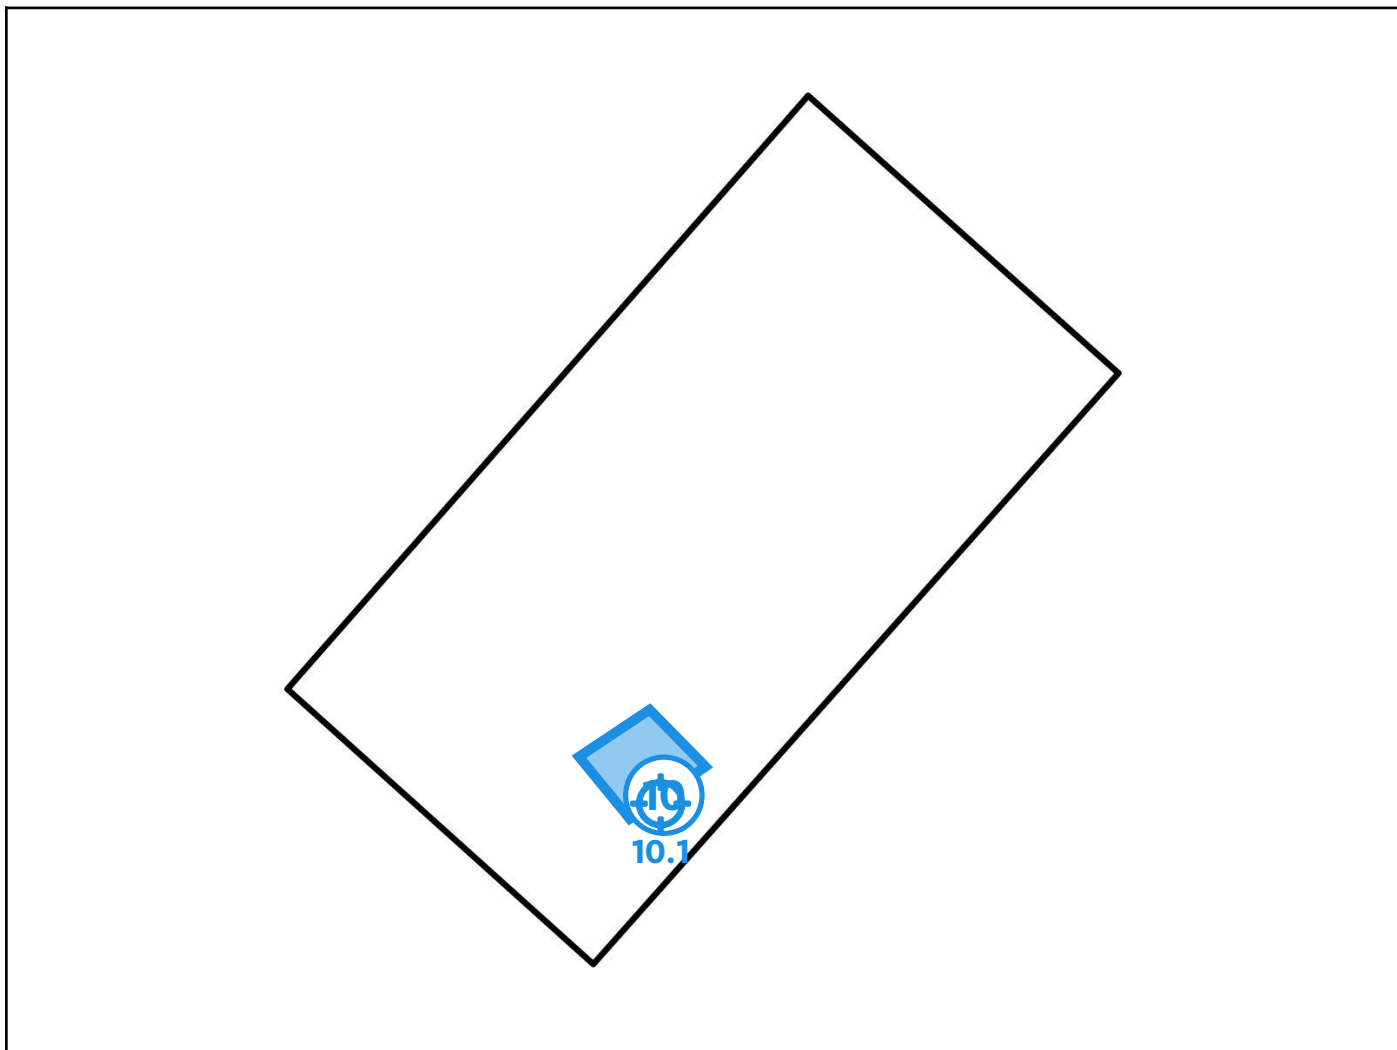
Plan 1.14: Hoofdgebouw kit raam zolder

Beschrijving	Type	Actie
10. Mastiek/kit tussen glas en profiel zolder raam binnen	Geen asbest	-
10.1 Code: M09	Puntmonster	-

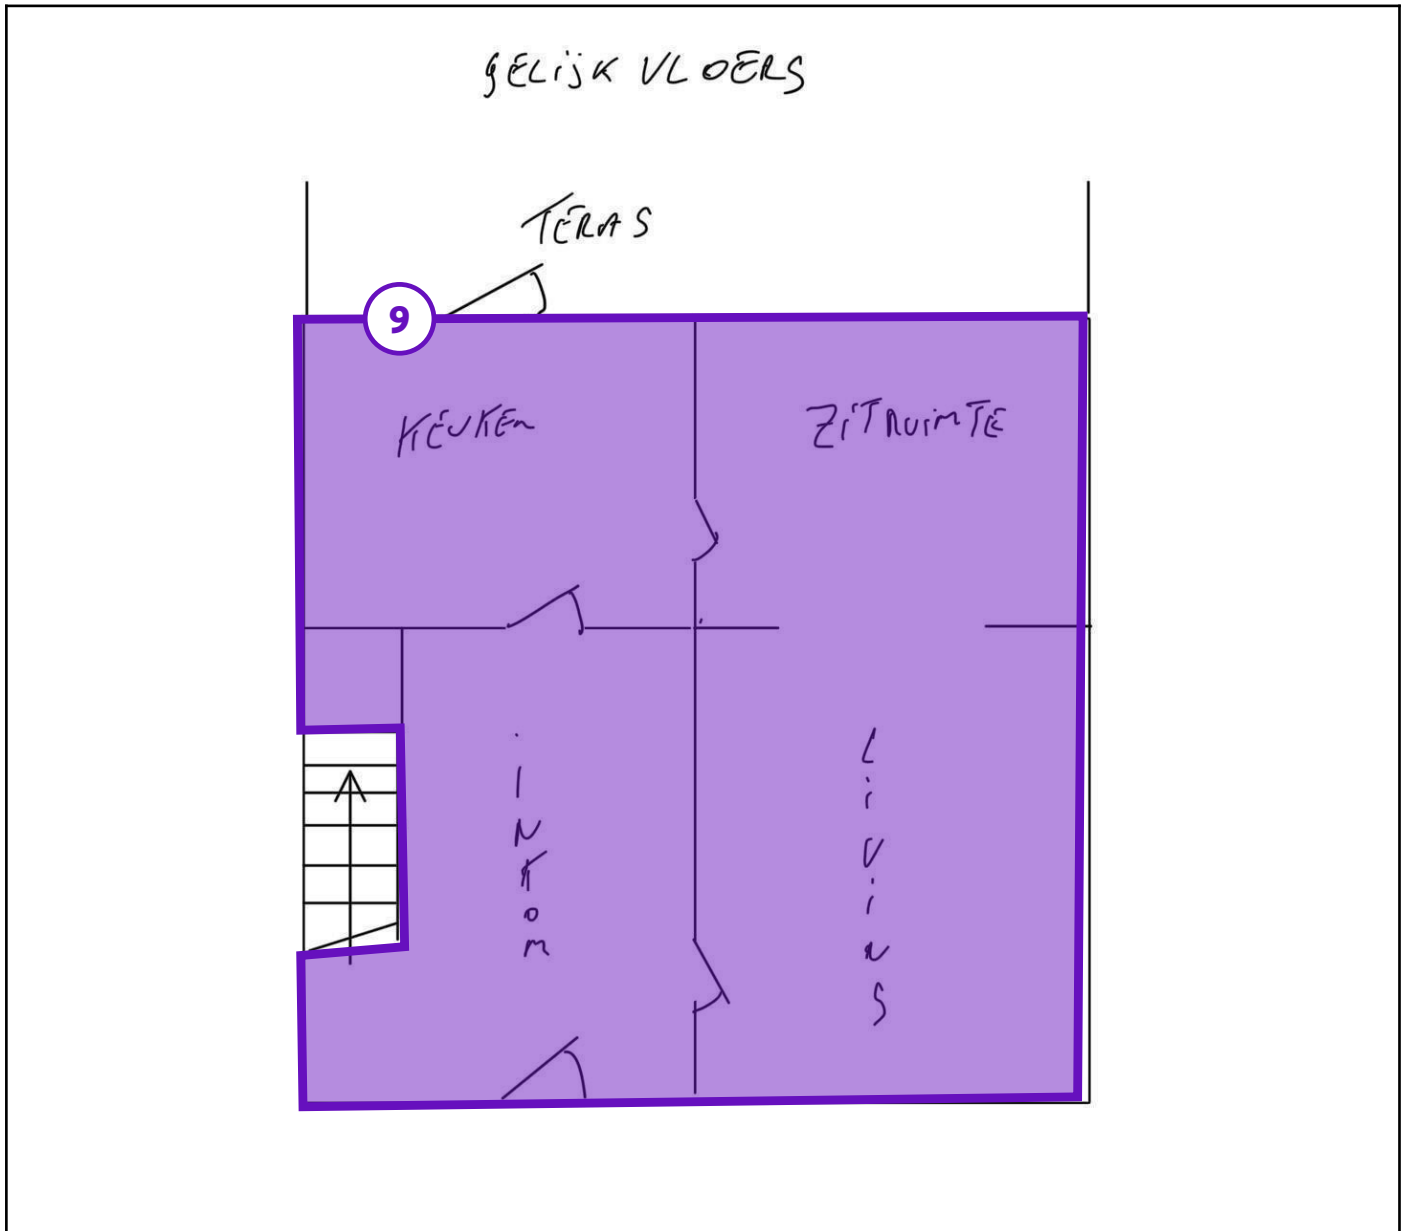
Plan 1.15: Tegellijm vloertegels

Beschrijving	Type	Actie
9. Tegellijm onder vloertegels en achter plinttegels	Advies	-

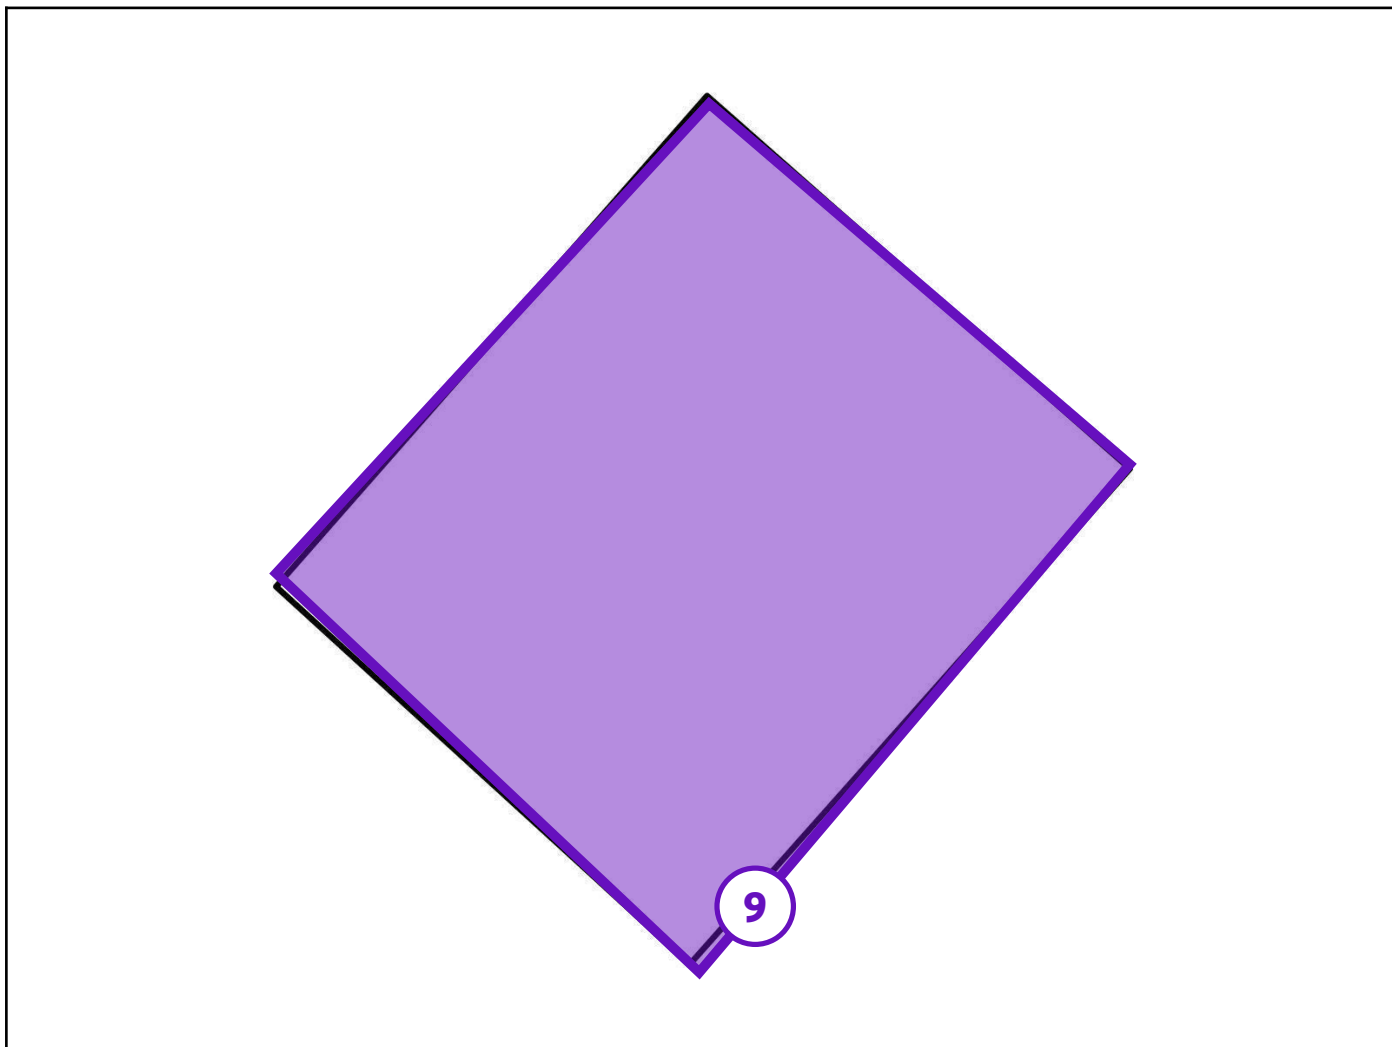
Plan 2.4: Bijgebouw plan tegelijm vloer

Beschrijving	Type	Actie
9. Tegelijm onder vloertegels en achter plinttegels	Advies	-

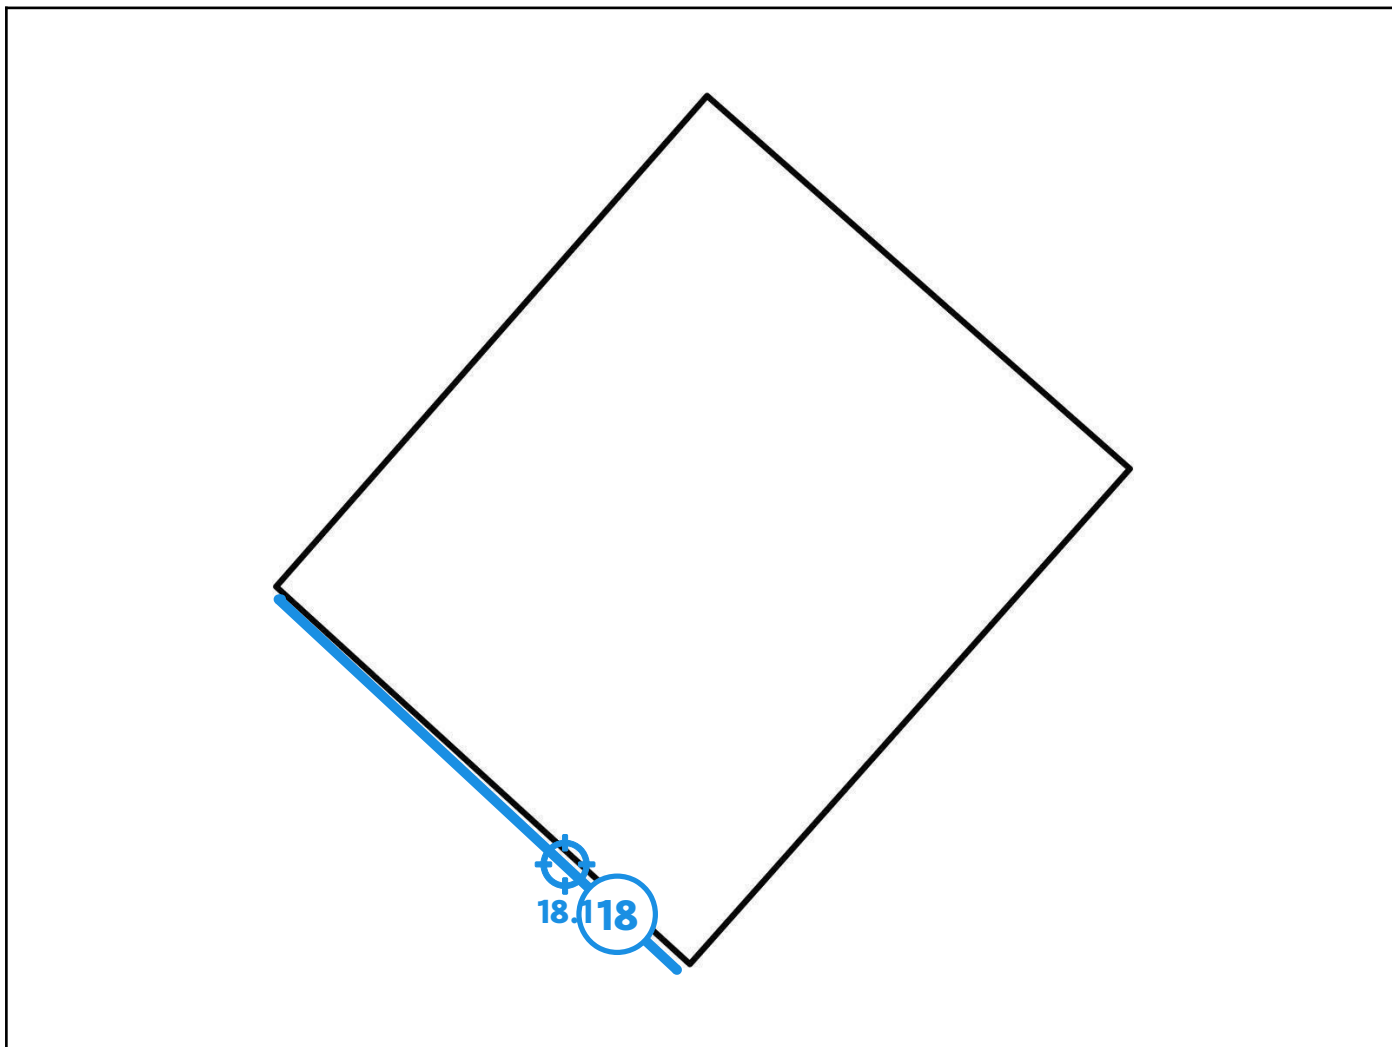
Plan 2.5: Stopverf garage tuin

Beschrijving	Type	Actie
18. Stopverf ramen garage aan tuin kant	Geen asbest	-
18.1 Code: M13	Puntmonster	-

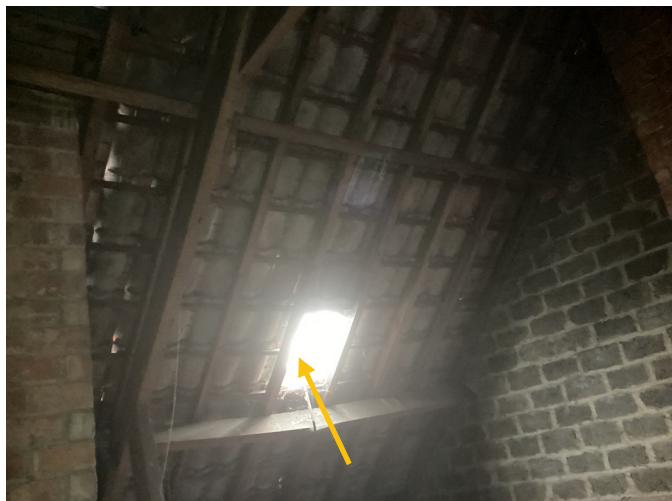
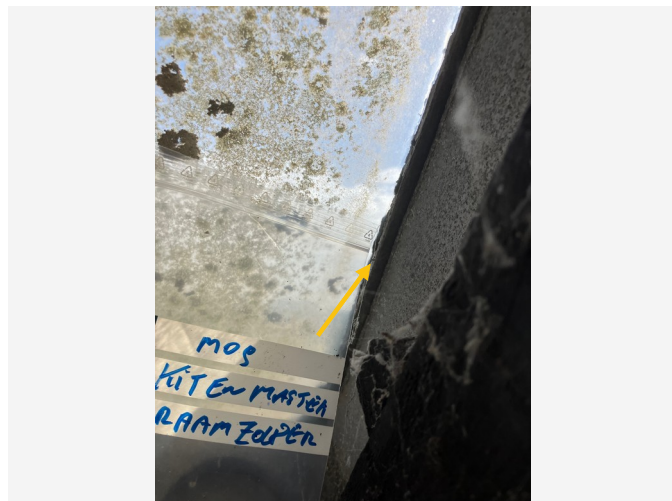
Fiche 10: Mastiek/kit tussen glas en profiel zolder raam binnen

Geen asbest

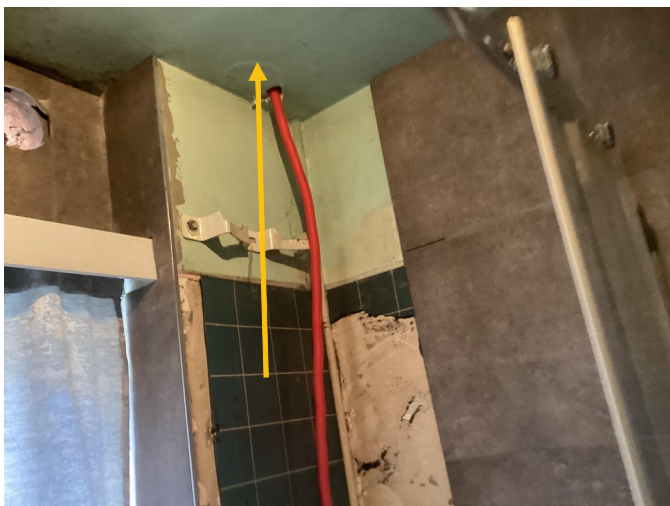
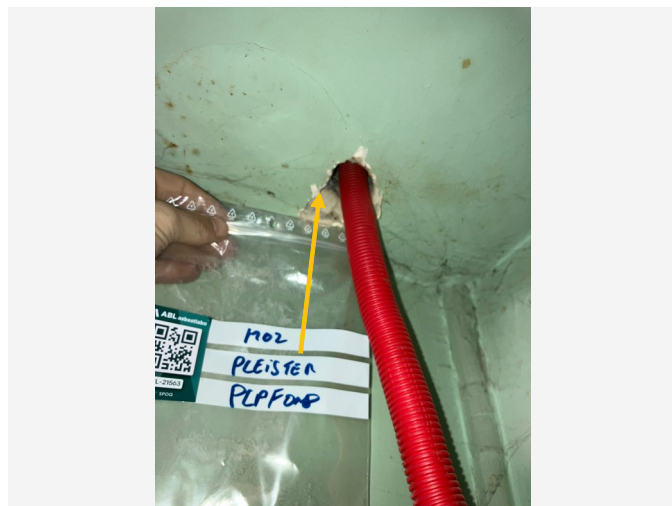
Fiche 11: Pleisterwerk plafonds

Geen asbest

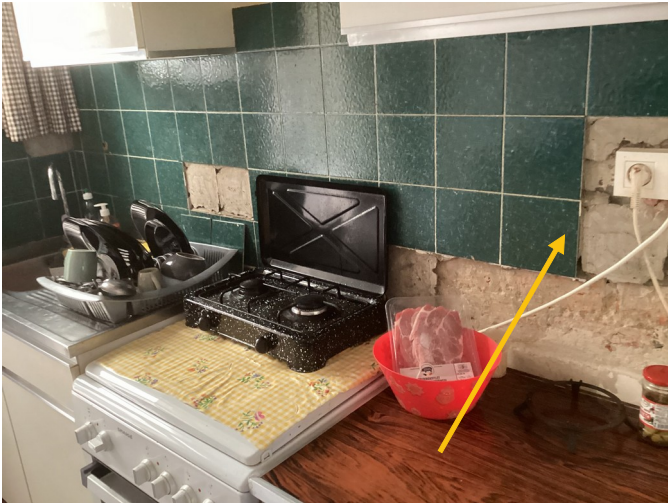
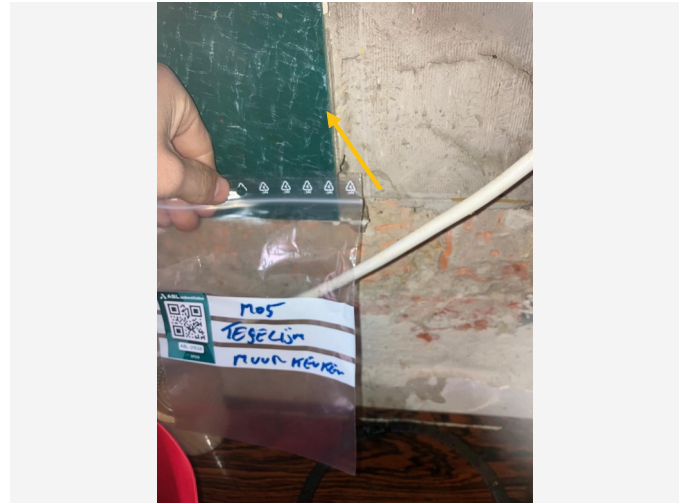
Fiche 12: Tegellijm & tegels keuken

Geen asbest

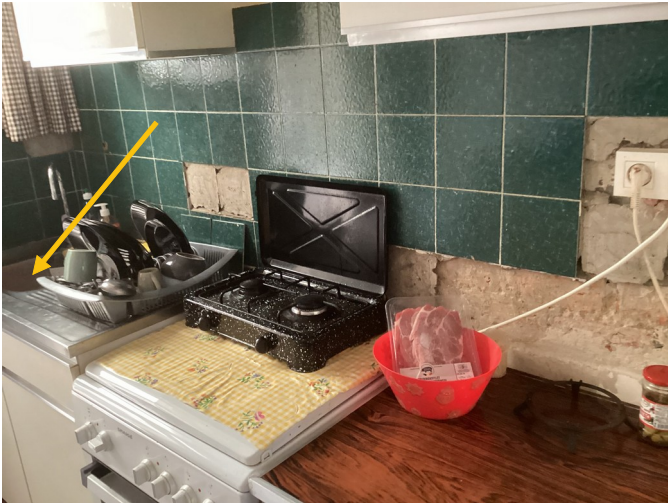
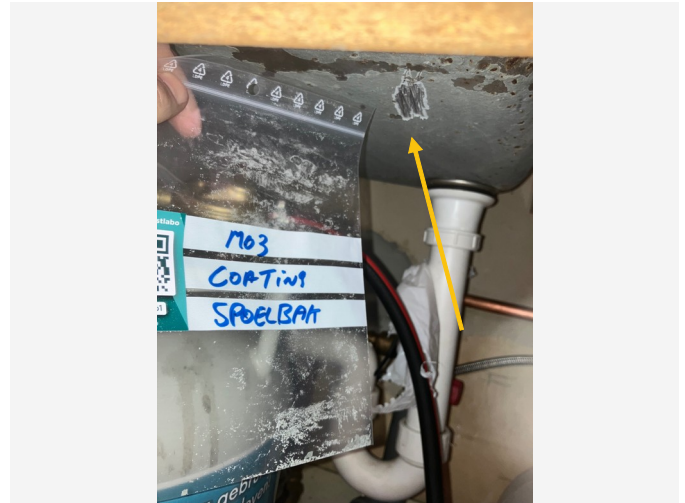
Fiche 13: Coating spoelbak

Geen asbest

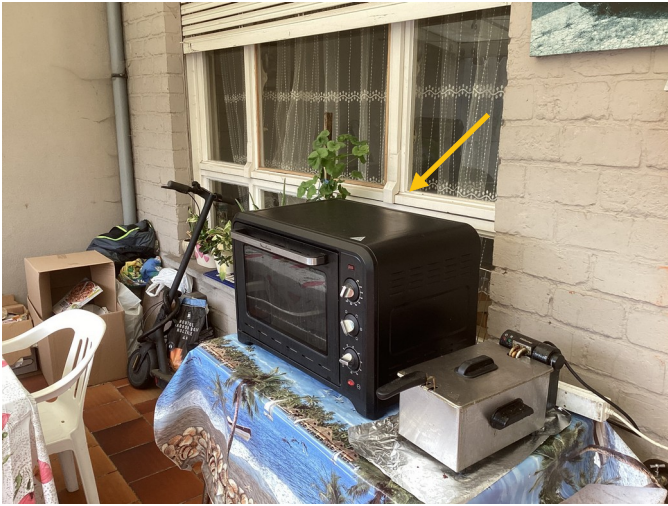
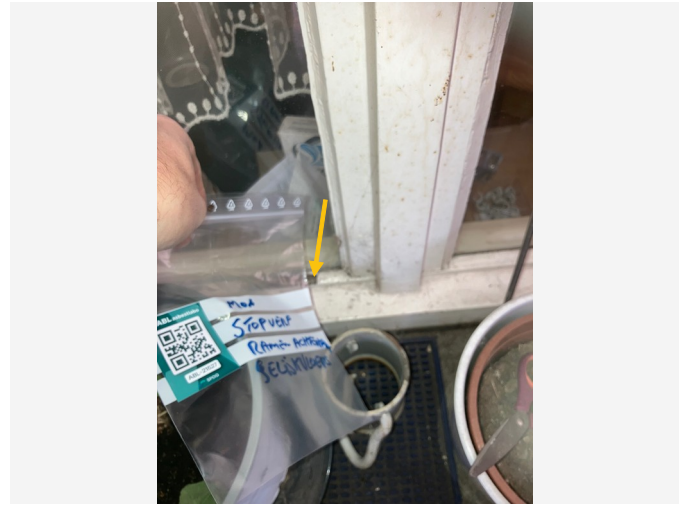
Fiche 14: Stopverf ramen achterkant gelijkvloers

Geen asbest

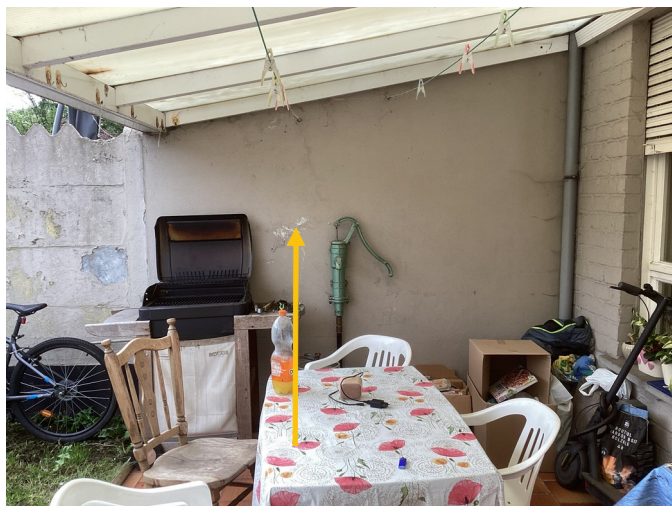
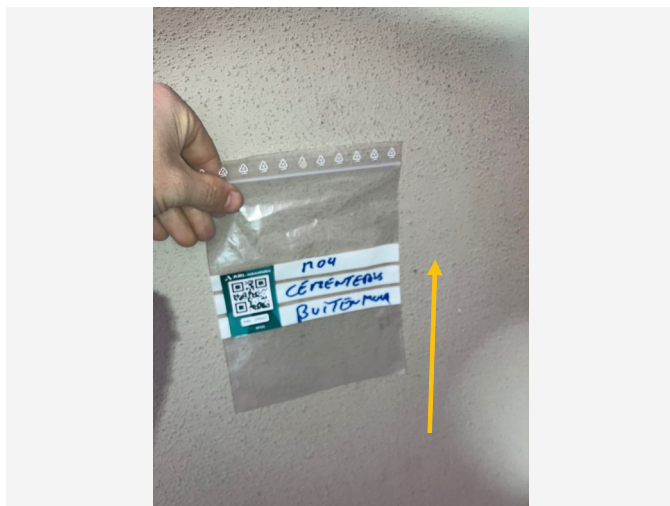
Fiche 15: Cementering buiten muur tuin

Geen asbest

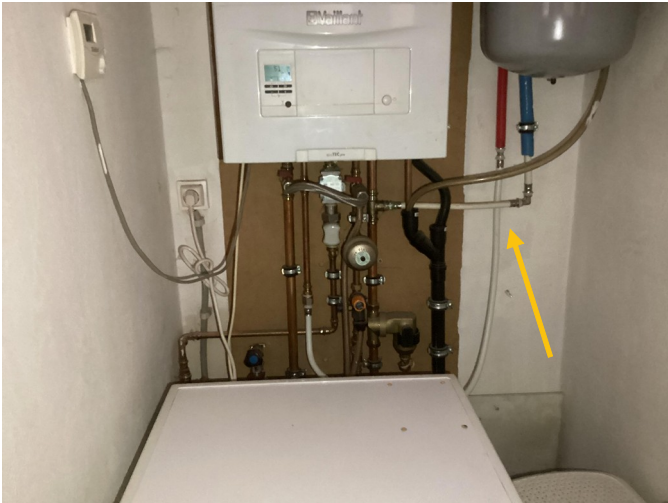
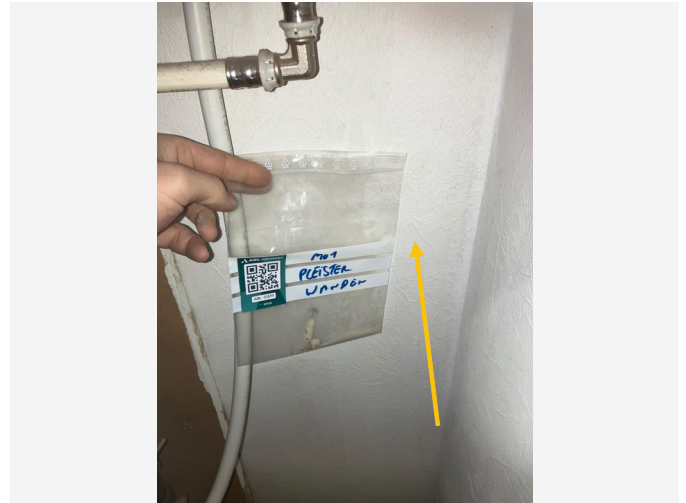
Fiche 16: Pleisterwerk wanden

Geen asbest

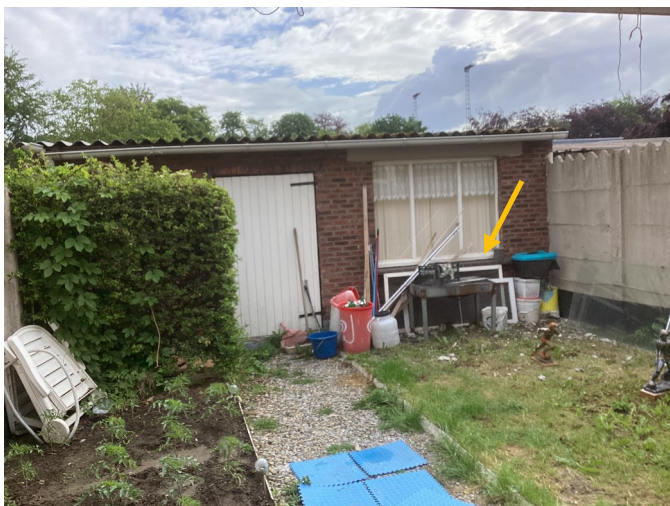
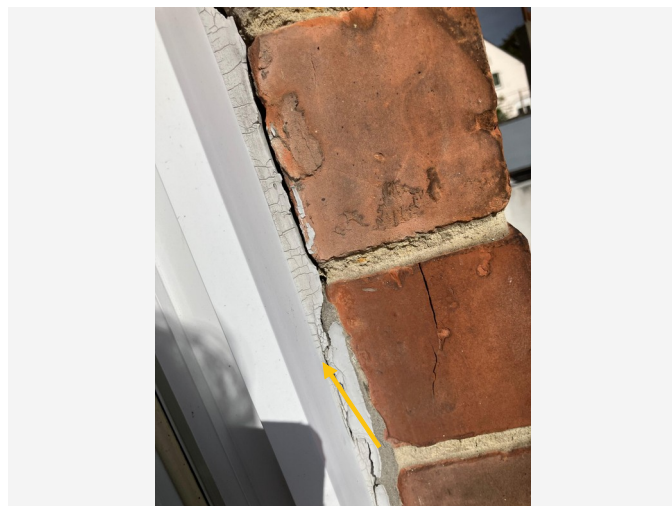
Fiche 18: Stopverf ramen garage aan tuin kant

Geen asbest

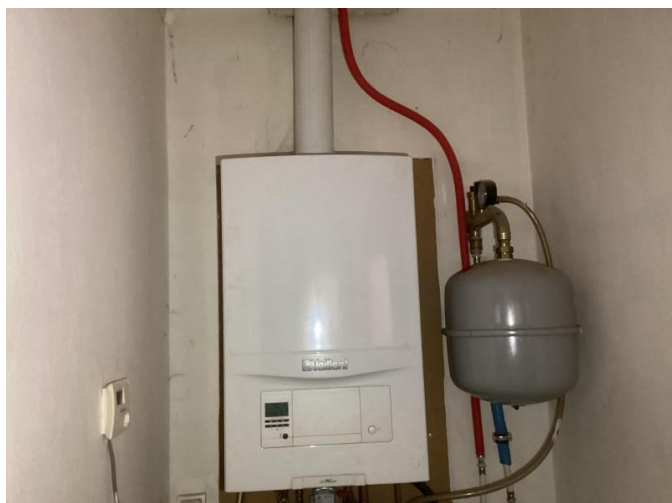
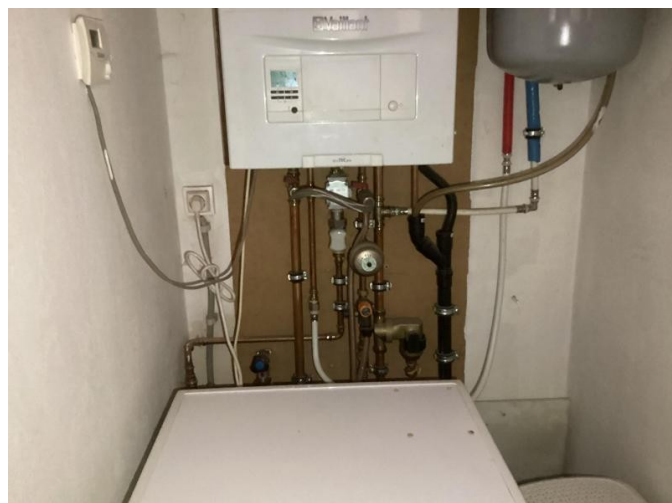
Beschrijving	Notitie	Terug te vinden op plannen
Fiche 19: Materialen aan de stookketel(dichtingen, isol mat,...) niet verdacht	De materialen aan de stookketel (dichtingen, isolerend materiaal,...) zijn niet asbest verdacht	-
Fiche 20: Dak bedekking	-	Plan 1.1: Hoofdgebouw plan dak
