Asbestinventarisatetest

Domien Geersstraat 7, 9041 Gent

Attestnummer : 20260526-000386.000

Uitgegeven op : 26.05.2026

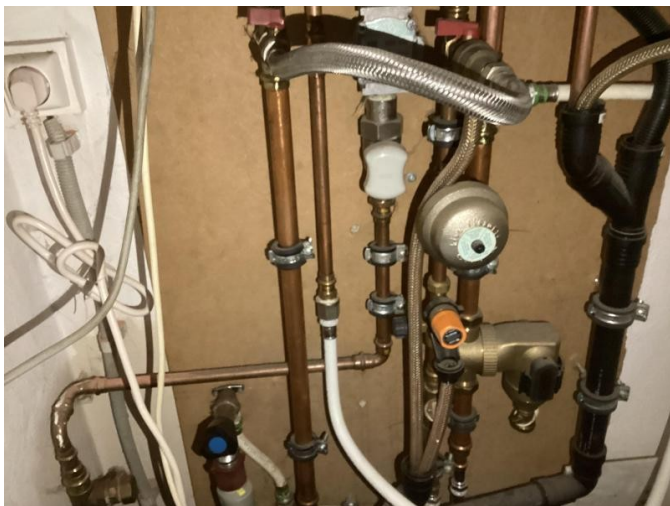
Beschrijving	Notitie	Terug te vinden op plannen
Fiche 21: Liftinfrastructuur - niet aanwezig	-	-
Fiche 22: Leidingisolatie - niet aanwezig	Geen leidingisolatie aanwezig. in de studio wel in kelder algemene delen !	-
Fiche 23: Onderdak niet aanwezig	Onderdak niet aanwezig	Plan 1.2: Hoofdgebouw plan onderdak Plan 2.2: Bijgebouw plan onderdak
