Asbestinventarisatetest

Oudebareelstraat 82, 9041 Gent

Attestnummer : 20260519-000245.000

Uitgegeven op : 19.05.2026

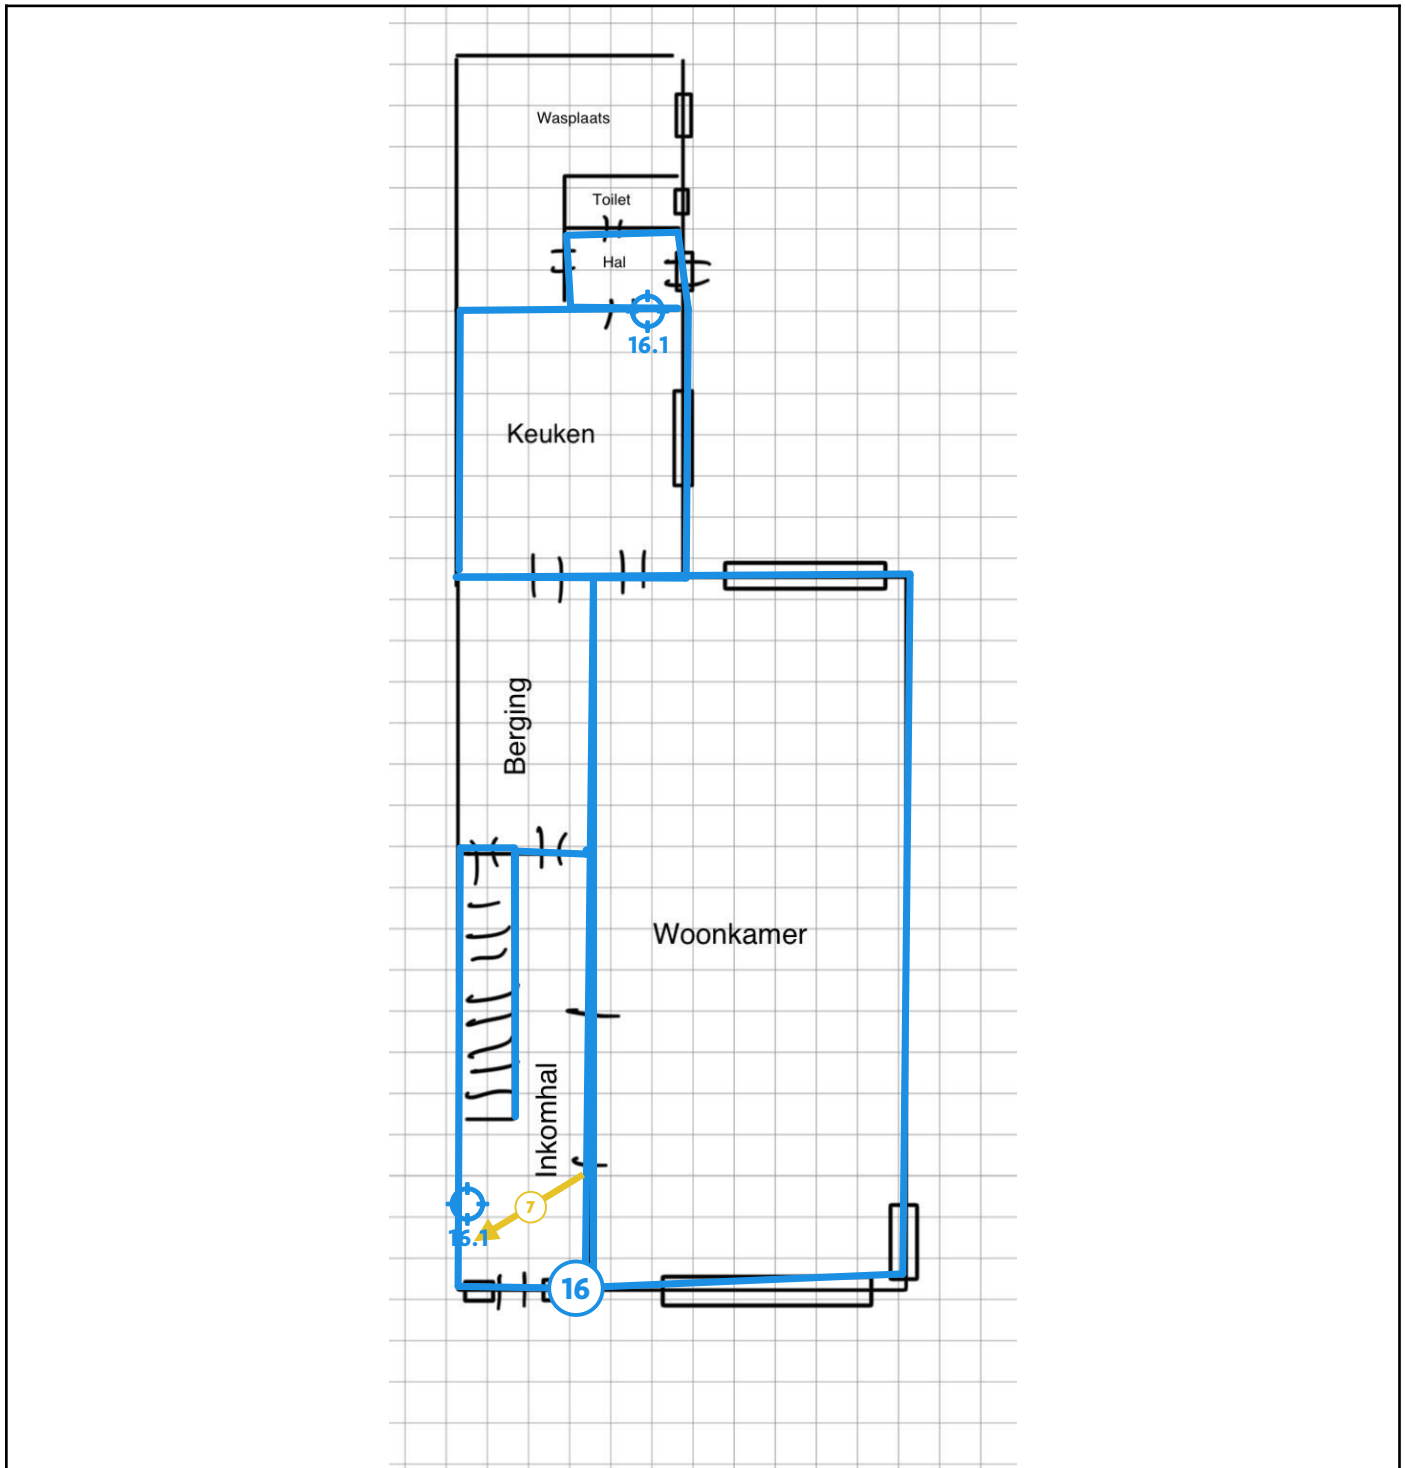
Plan 1.1: Gelijkvloers

Beschrijving	Type	Actie
7. Bakeliet meter- en zekering kast	Asbestmateriaal	Zorgvuldig beheren
16. Pleisterwerk wanden	Geen asbest	-

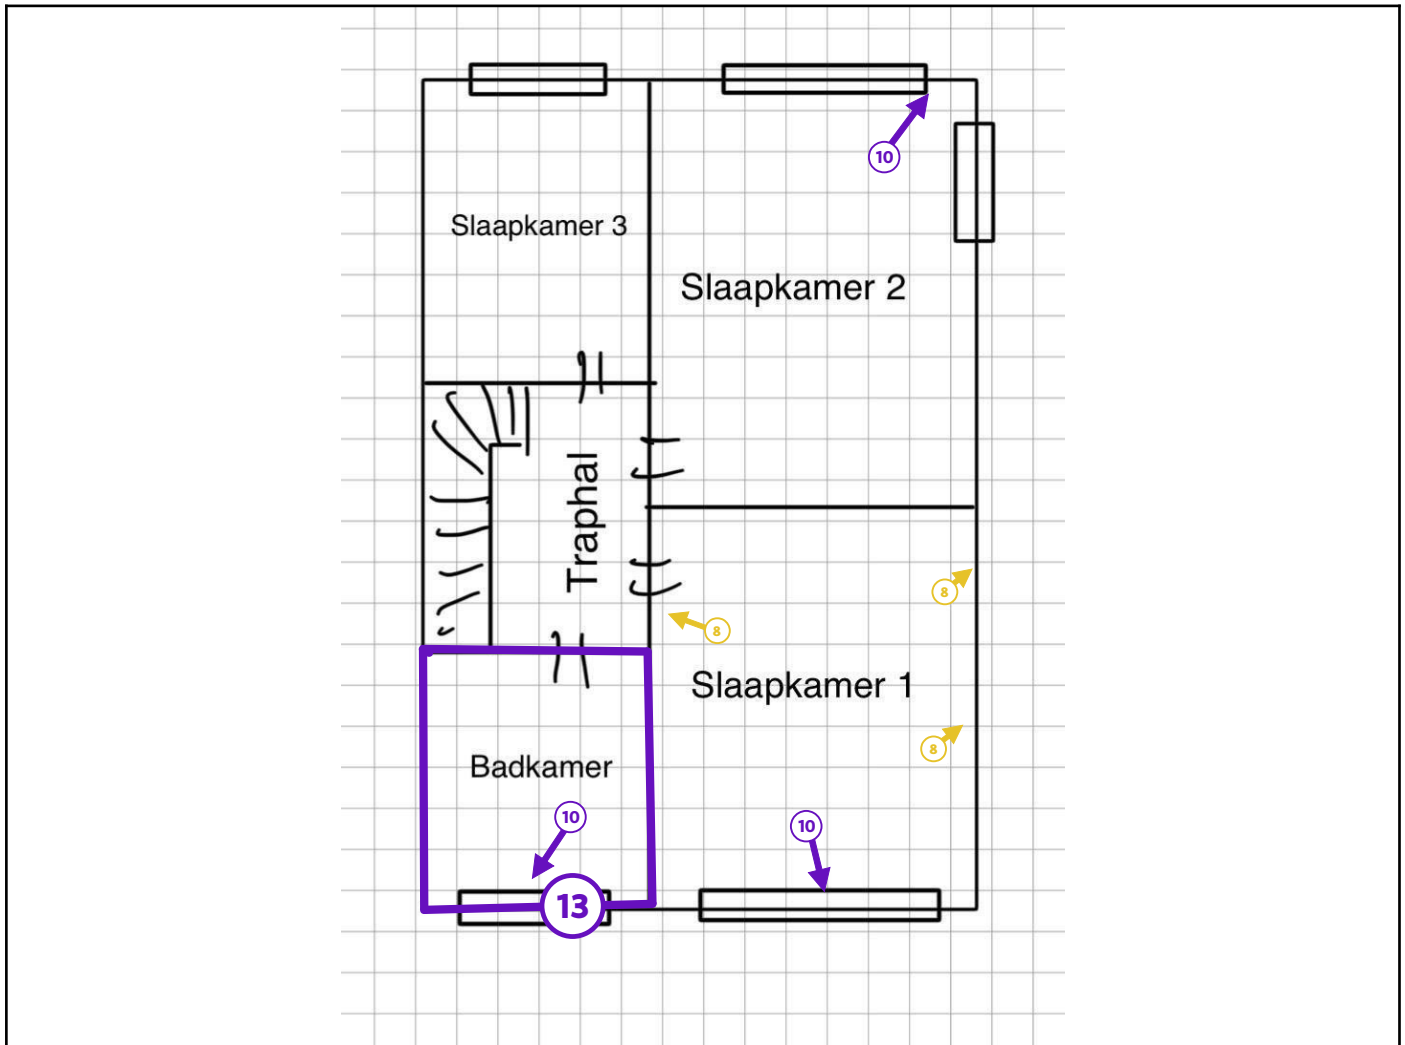
Plan 1.6: Verdieping

Beschrijving	Type	Actie
8. Bakeliet schakelmateriaal	Asbestmateriaal	Zorgvuldig beheren
10. Gaskachel	Advies	-
13. Tegellijm achter wandtegels & plinten	Advies	-

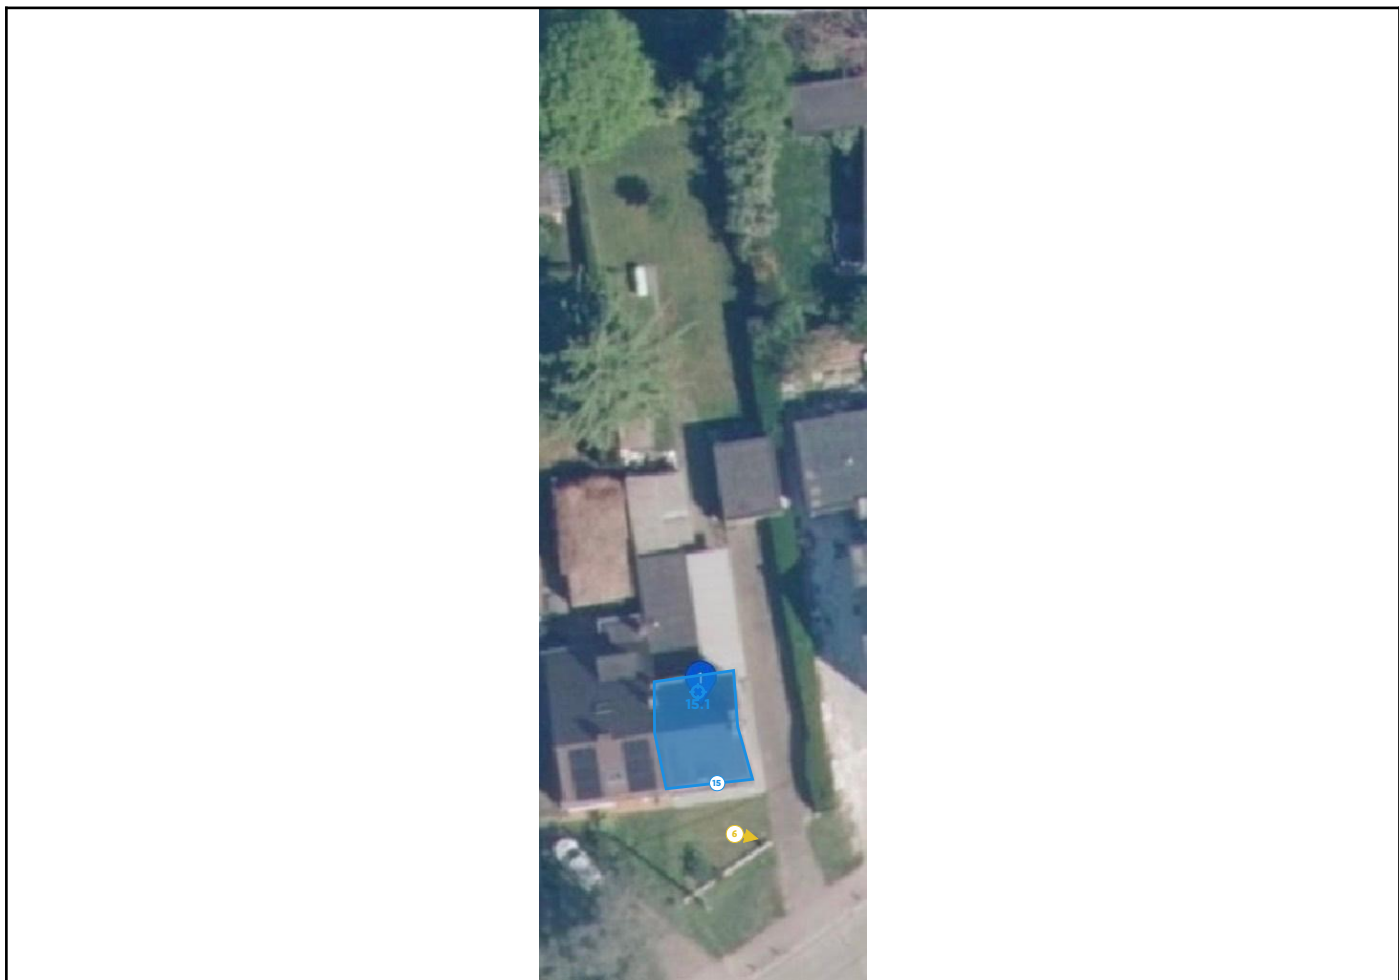
Plan 1.10: Dak

Beschrijving	Type	Actie
6. Asbestcementbuis brievenbus	Asbestmateriaal	Zorgvuldig beheren
15. Onderdak woning cementplaat	Geen asbest	-
15.1 Code: M01	Puntmonster	-

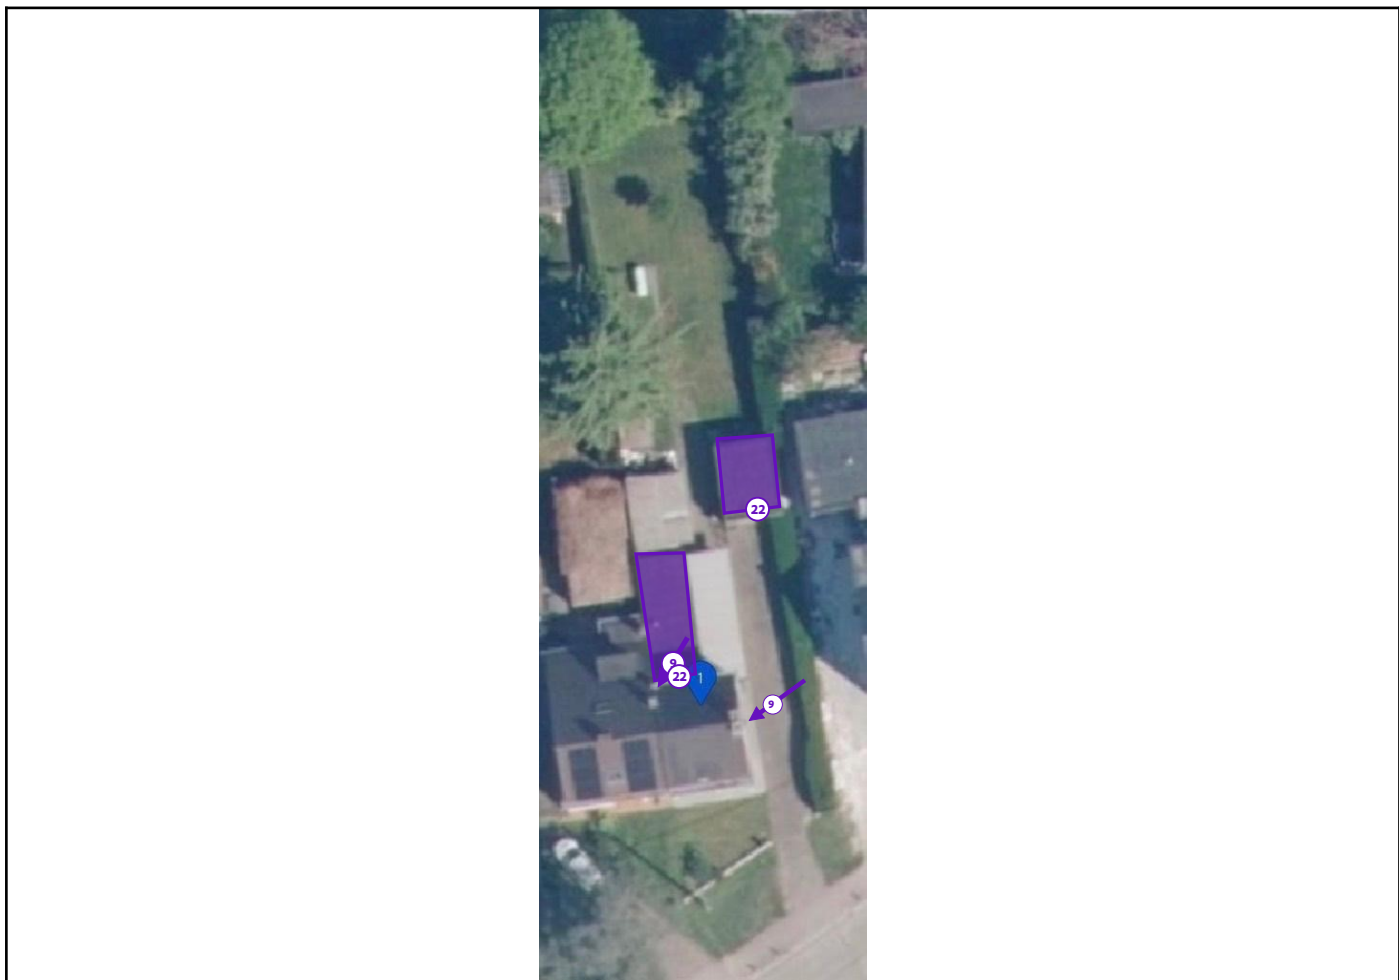
Plan 1.11: Dak

Beschrijving	Type	Actie
9. Binnenzijde en bovenzijde van de schouw	Beperking	-
22. Dakbedekking - EPDM	Overige ruimte of materiaal	-

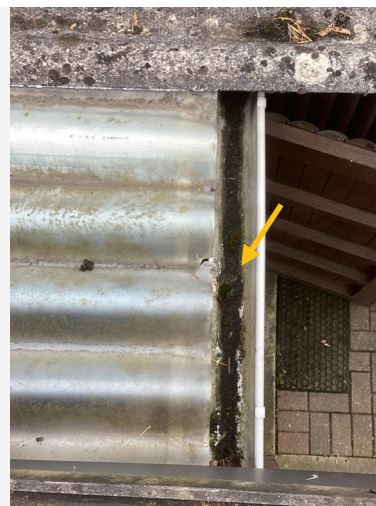
Detailfoto

Het asbestmateriaal valt onder de mijlpaal van 2040.

Dringend verwijderen

- Verwijder het asbestafval.

- De toepassingen dienen in zijn geheel, zonder te breken en zonder stofvorming, verdere vergruizing verwijderd te worden. Gebruik hiervoor een vernevelaar of fixeermiddel om het asbestmateriaal eerst te fixeren.

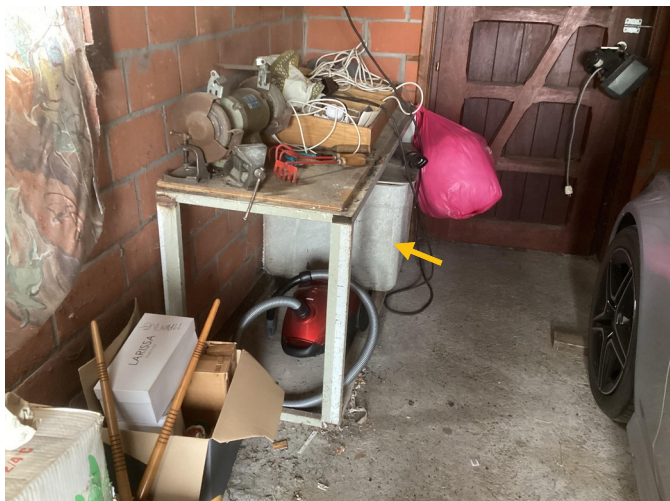
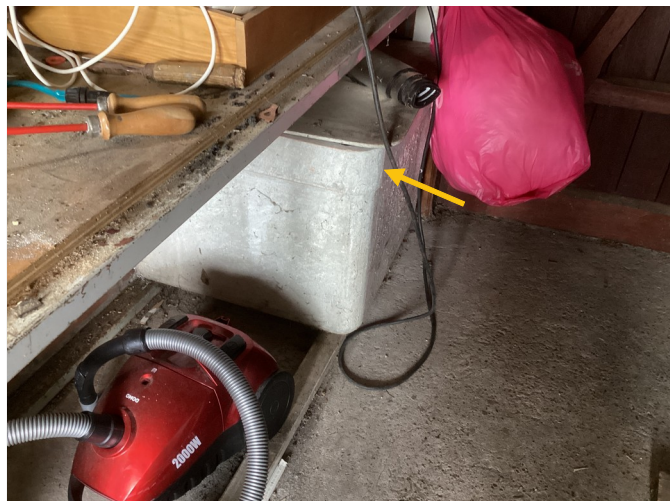
Fiche 2: Vast te stellen afvalstoffen- cat gebondenheid beoordeling mogelijk

Asbestmateriaal - afvalstof

Het asbestmateriaal valt onder de mijlpaal van 2040.

Beschrijving	Vast te stellen afvalstoffen- cat gebondenheid beoordeling mogelijk
Type afvalstof	Betreft stock-voorraad of gedemonteerde asbestmaterialen
Aanwezige resten	Geen resten aanwezig
Omgeving	Binnen
Primaire drager	Onderdelen - stock
Asbestmaterialen	<ul style="list-style-type: none">• Bak, reservoir, kuip, bloembak
Bindmiddel van asbestmateriaal	Cement
Gebondenheid op basis van bindmiddel	Hecht
Hoeveelheid (gewicht - aantal)	<ul style="list-style-type: none">• 20,00 kg - 1 stuk
Totaal gewicht	20,00 kg
Eenvoudig bereikbaar	Ja
Identificatiemethode	De asbestdeskundige beoordeelt het materiaal als asbestverdacht en dus asbesthoudend, en dit zonder monsternamen.
Opmerking	Dit betreft een bak met asbestcement deksel

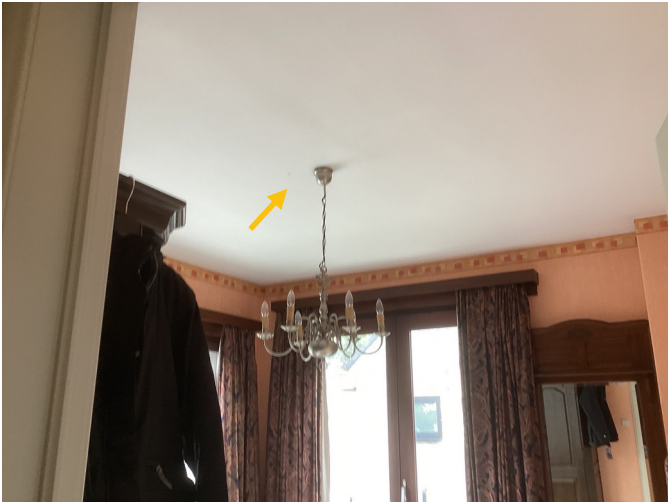
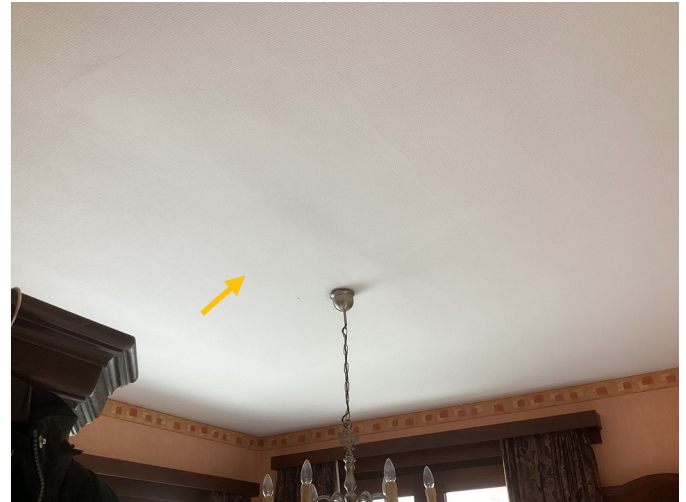
Fiche 11: Afsmeerlagen aan voegen tussen gipskartonplaten

De afsmeerlaag tussen de gipskartonplaten is niet waarneembaar.

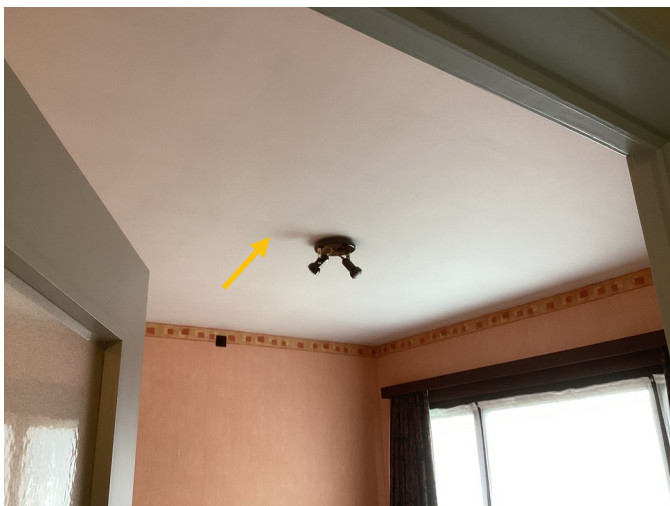
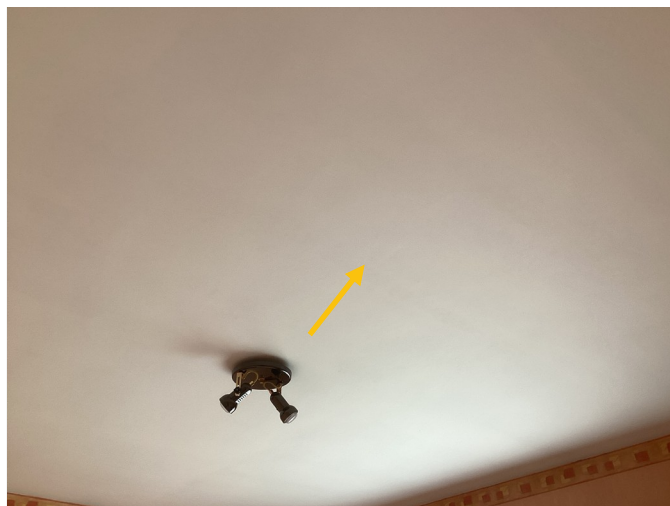
Het plafond bestaat uit niet-asbestverdachte gipskartonplaten/hout-/pvc platen . Zonder destructie is het niet mogelijk om na te gaan of er asbestverdachte materialen aanwezig zijn achter de gipskartonplaten/hout-/pvc platen.

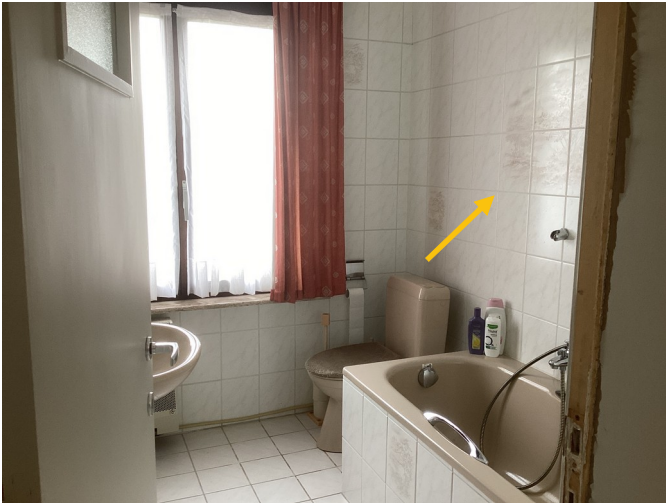
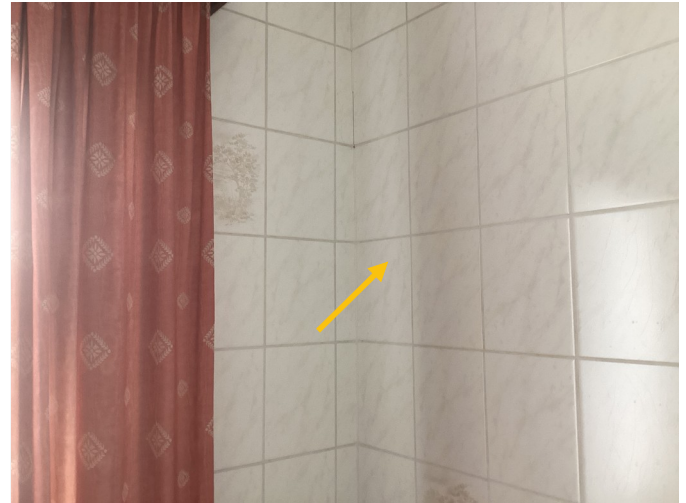
Op moment van de inspectie kon niet worden nagegaan of de tegellijm achter de muurtegels/plinten asbestverdacht is. Bij renovatie of verwijdering van de tegels dient het materiaal te worden geanalyseerd voor de werken van start gaan.

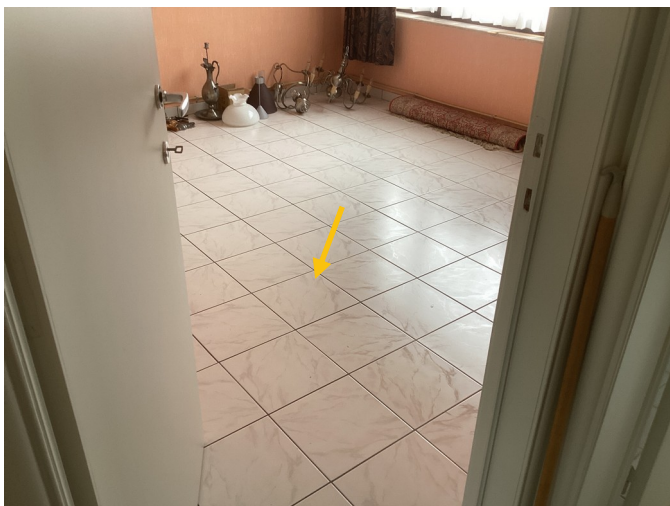
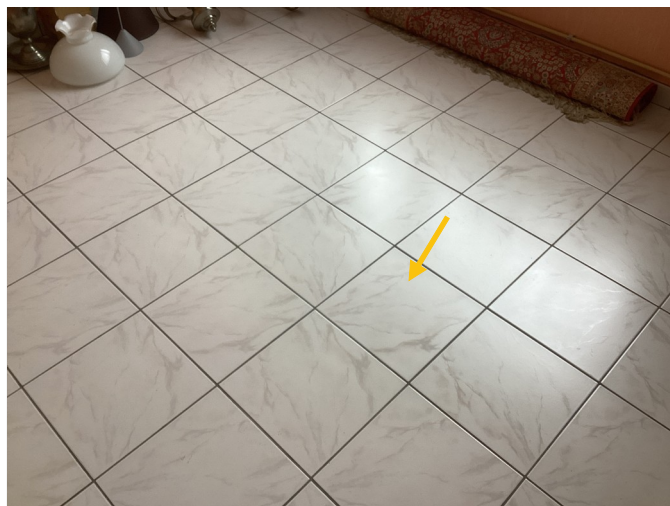
Op moment van de inspectie kon niet worden nagegaan of de tegellijm onder de vloertegels of achter de plinttegels asbestverdacht is. Bij renovatie of verwijdering van de tegels dient het materiaal te worden geanalyseerd voor de werken van start gaan.

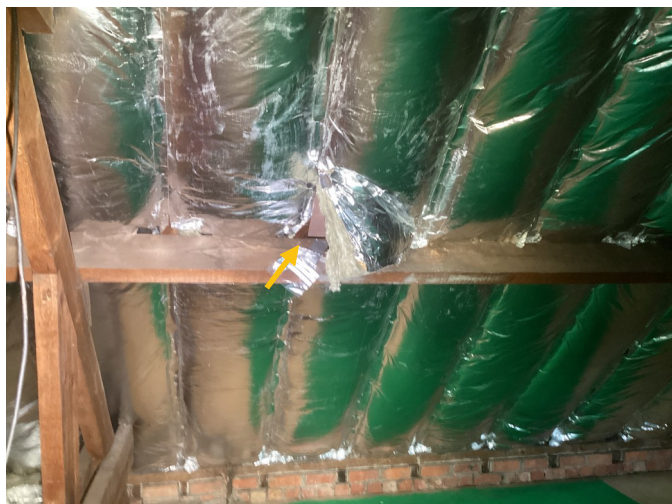
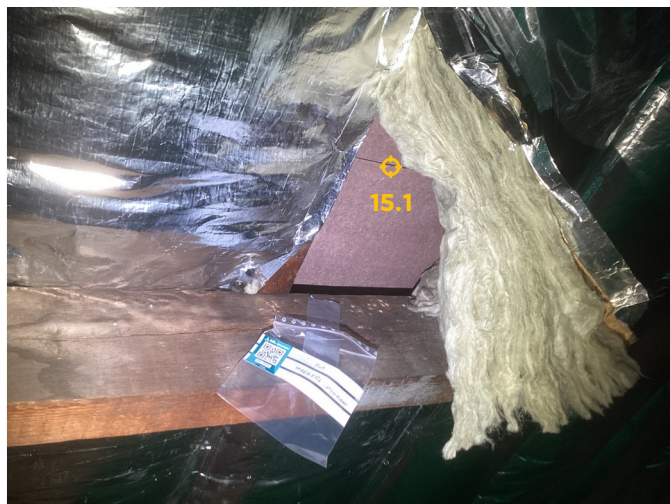
Geen asbest

#	Type	Referentie	Resultaat
15.1	Puntmonster	M01	Geen asbest

Beschrijving	Onderdak woning cementplaat
Omgeving	Grenst aan binnen- en buitenlucht
Primaire drager	Schuin dak
Bindmiddel van materiaal	Cement
Gebondenheid op basis van bindmiddel	Hecht
Hoeveelheid (oppervlakte - dikte - aantal)	• 60,00 m ² - 0,30 cm - 1 stuk
Totaal volume	0,18 m ³
Identificatiemethode	Een monstername door de asbestdeskundige met laboanalyse door een asbestlabo.
Destructieve handeling voor identificatie	Nee
Opmerking	De hoeveelheid betreft een schatting.

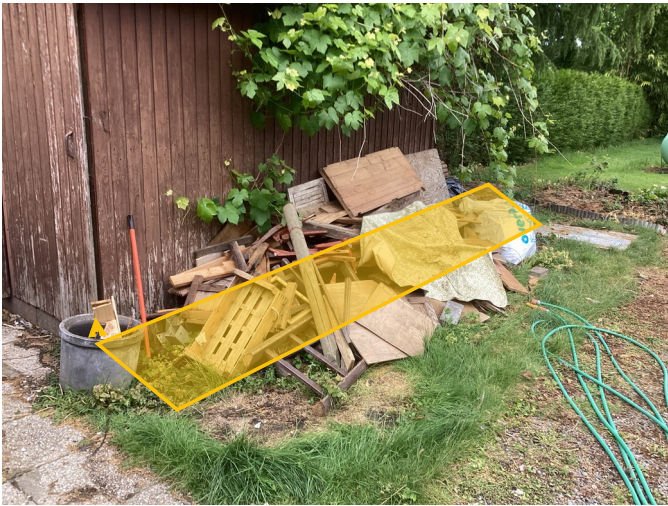
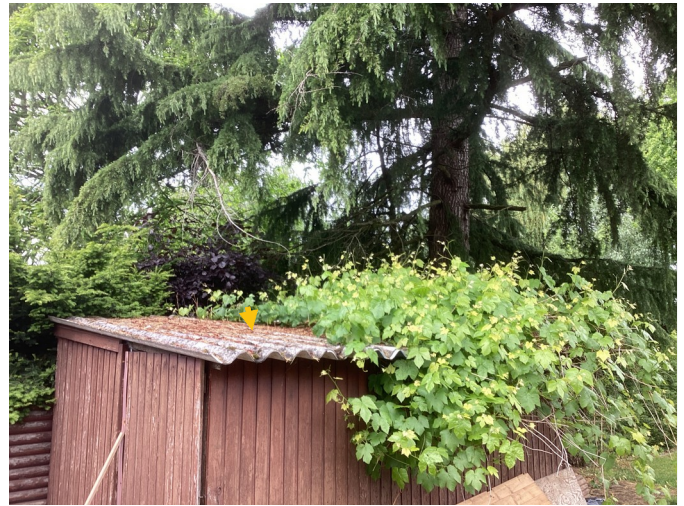
Afdruipzones/afvloeizones

Afspoelend regenwater kan asbestdeeltjes van verweerde asbestcementen dak- of gevelbekleding meenemen naar de bodem. De asbestdeeltjes in de bodem vormen een laag risico: bodempartikels houden de asbestdeeltjes voldoende vast om gezondheidsrisico's te vermijden. Door deze asbesthoudende bodemzone zorgvuldig te beheren, vermijdt u gezondheidsrisico's.

- Om het afspoelen van asbestdeeltjes te stoppen, is het verstandig om de verwijdering van de dak- of gevelbekleding in te plannen en in afwachting hiervan een dakgoot te plaatsen om het regenwater af te voeren naar de riolering.

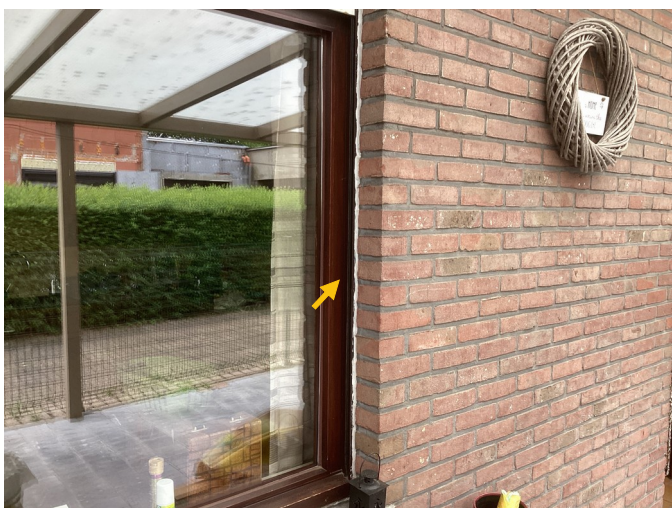
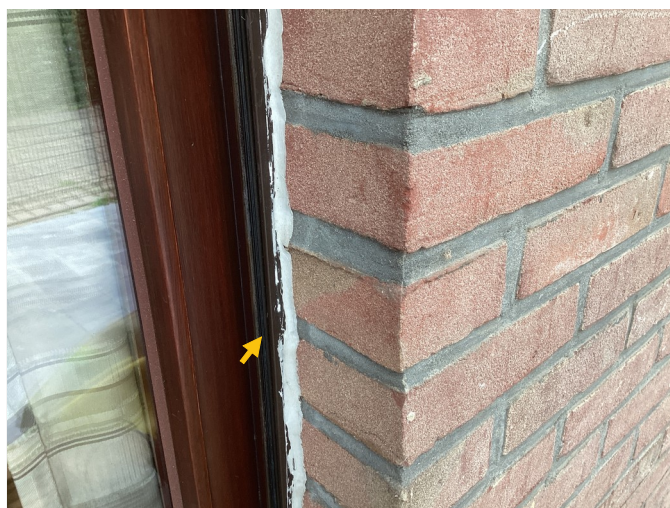
Fiche 24: Afdichtingsmateriaal (mastiek,kit,..) aan schrijnwerk - Niet verdacht

Fiche 23: Dakbedekking polycarbonaat platen- niet verdacht		Plan 2.2: Dak
Fiche 24: Afdichtingsmateriaal (mastiek,kit,...) aan schrijnwerk - Niet verdacht	Alle ramen zijn in de woning en garage zijn afgewerkt met silicone. Dit is niet asbestverdacht.	-
Fiche 25: Dakbedekking dakpannen- niet verdacht		Plan 1.12: Dak
