Asbestinventarisatetest

Wasstraat 146, 9000 Gent

Attestnummer : 20260615-000332.000

Uitgegeven op : 15.06.2026

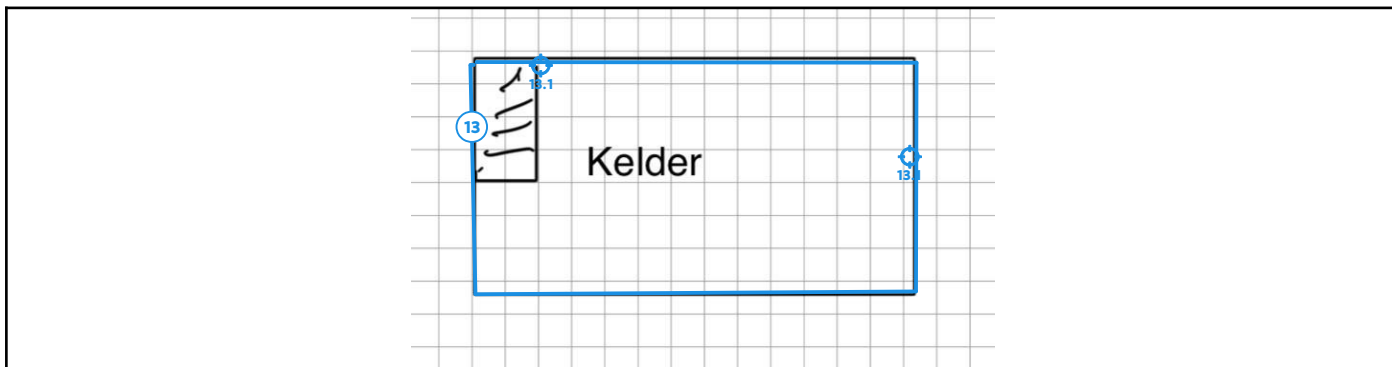
Plan 1.1: Kelder

Beschrijving	Type	Actie
13. Cementering kelder muur	Geen asbest	-
13.1 Code: M03	Mengmonster	-

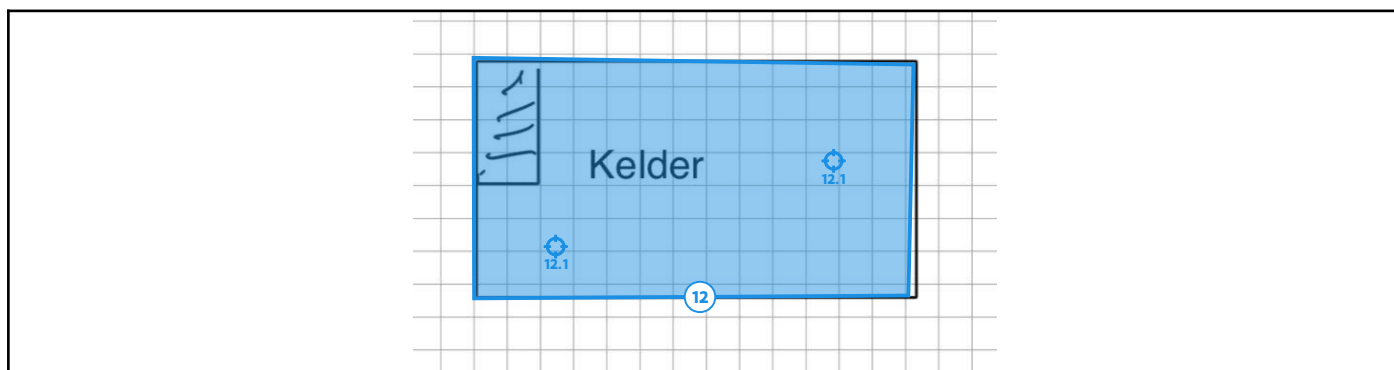
Plan 1.2: Kelder

Beschrijving	Type	Actie
12. Pleisterwerk plafonds	Geen asbest	-
12.1 Code: M04	Mengmonster	-

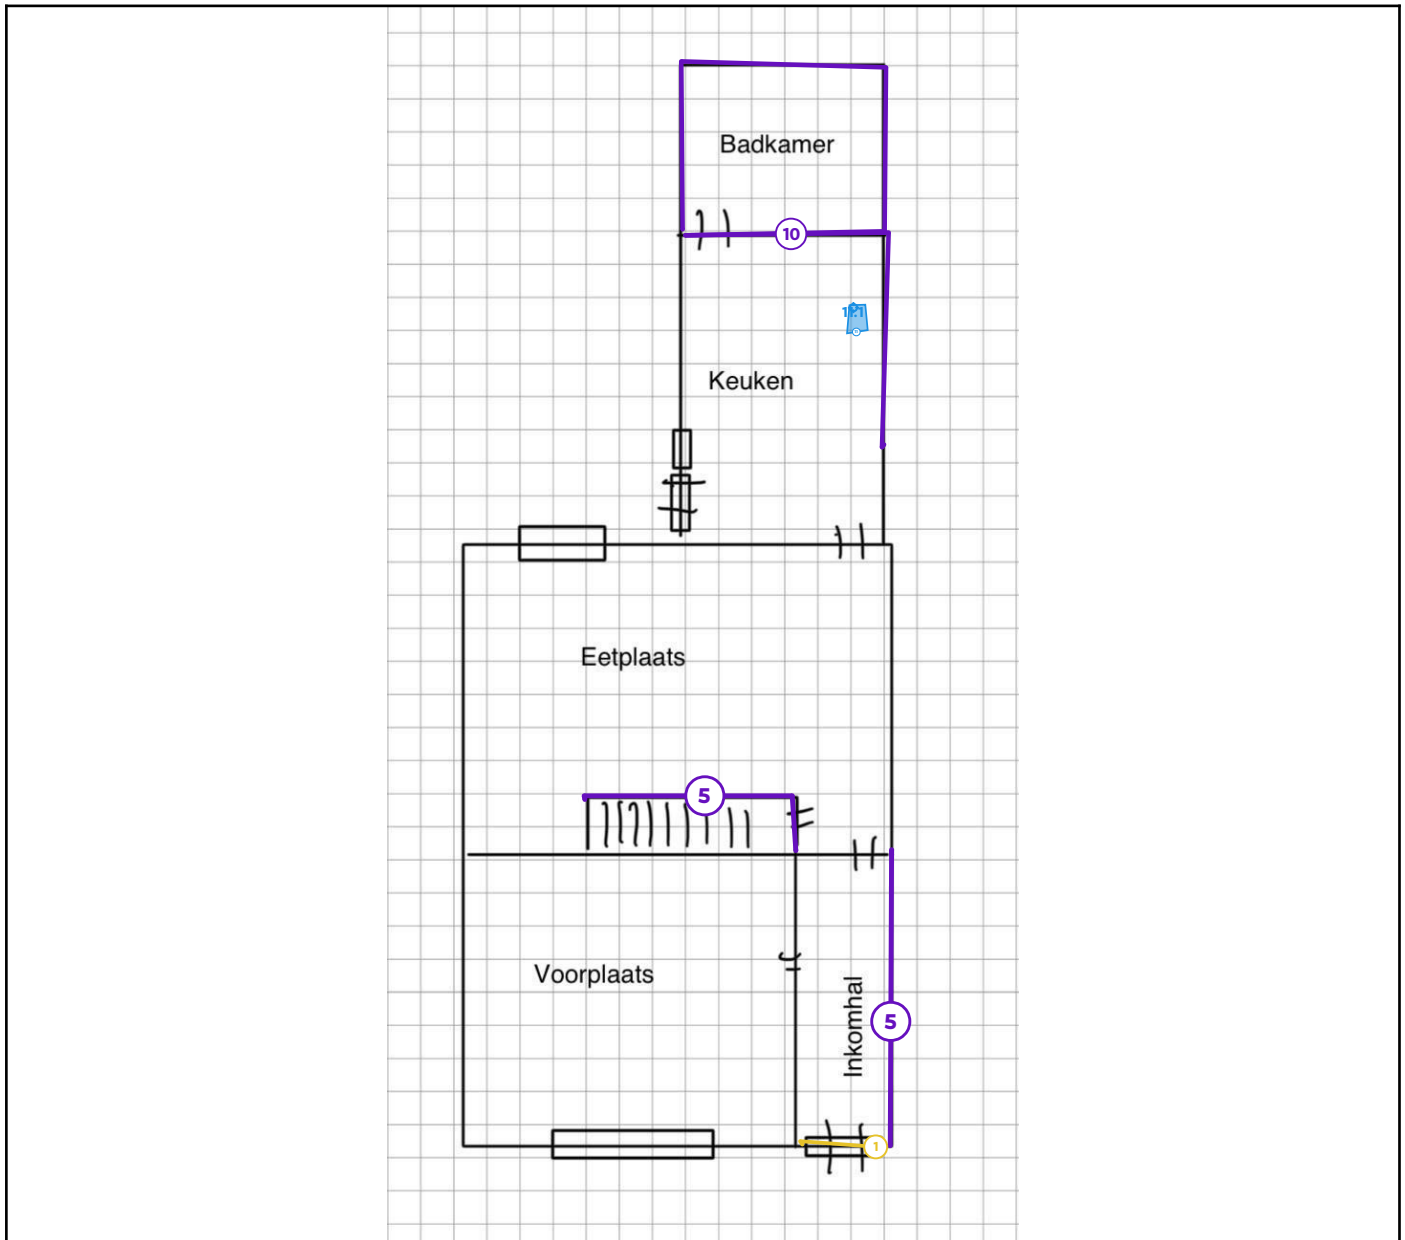
Plan 1.4: Gelijkvloers

Beschrijving	Type	Actie
1. Asbestcementplaat in schrijnwerk	Asbestmateriaal	Zorgvuldig beheren
5. Valse wand(en)/voorzetwand(en) - hout	Advies	-
10. Tegellijm achter wandtegels & plinten	Advies	-
11. Ontdreuningsplaat/anti-dreunplaat onder spoelbak	Geen asbest	-

11.1 Code: M05	Puntmonster	-
----------------	-------------	---

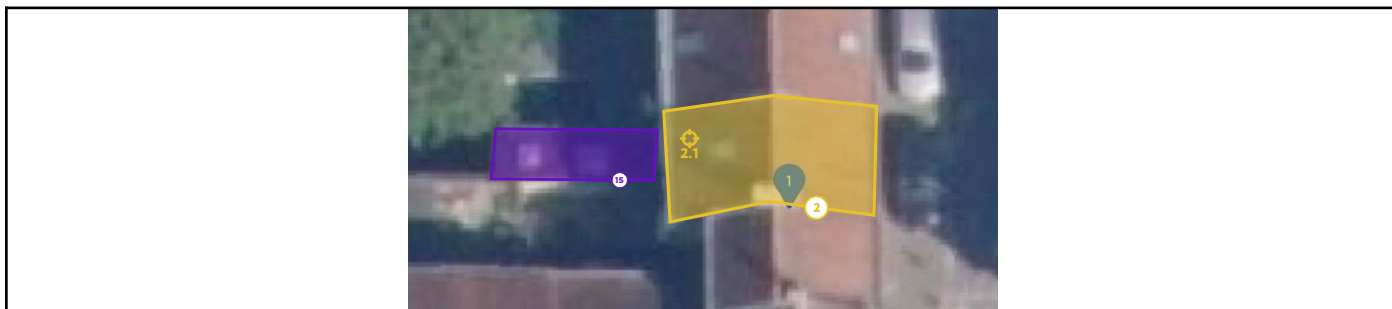
Plan 1.14: Dak

Beschrijving	Type	Actie
2. Onderdak cementplaat	Asbestmateriaal	Zorgvuldig beheren
2.1 Code: M01	Puntmonster	-
15. Dakbedekking - EPDM	Overige ruimte of materiaal	-

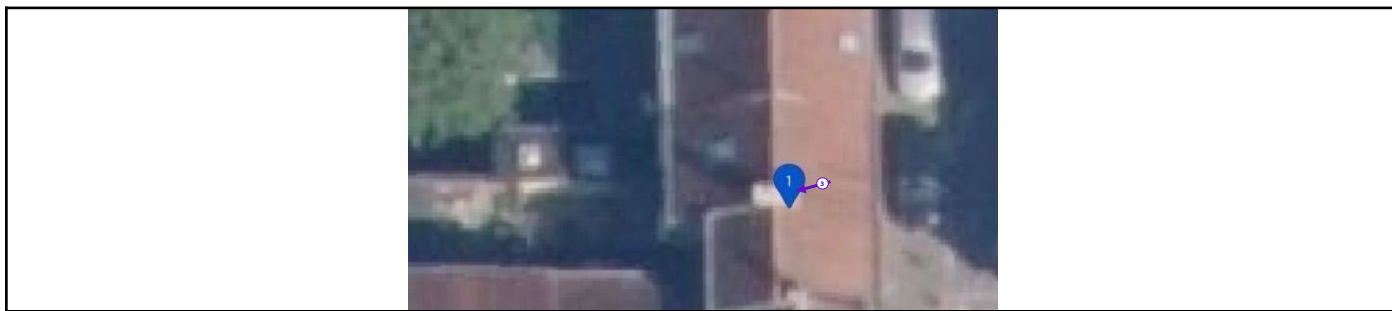
Plan 1.16: Dak

Beschrijving	Type	Actie
3. Binnenzijde en bovenzijde van de schouw	Beperking	-

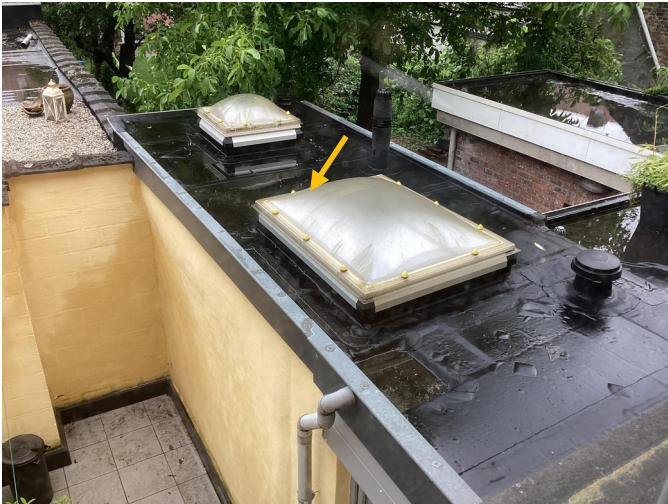
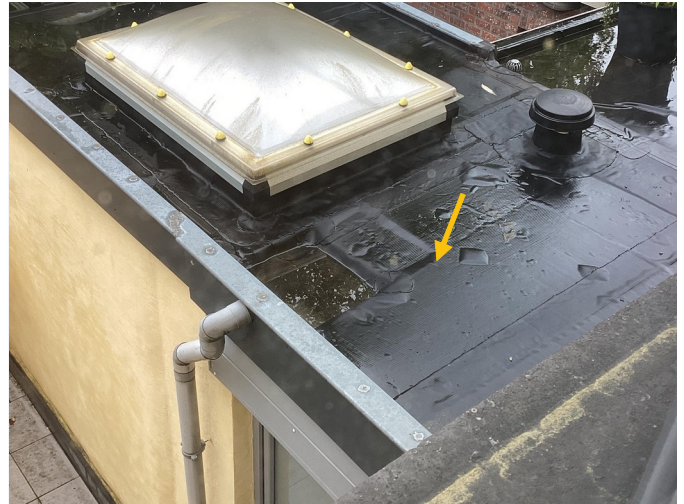
Beschrijving	Notitie	Terug te vinden op plannen
Fiche 15: Dakbedekking - EPDM	EPDM staat voor ethyleen-propyleen-dieen-monomeer. Deze combinatie zorgt ervoor de EPDM een heel flexibel, waterdicht en elastisch dak rubber is dat geen asbest bevat. Mogelijk zijn er onderliggende asbestverdachte lagen die niet waarneembaar waren op moment van de inspectie. Bij renovatie- of sloopwerken dient er eerst te worden gekeken of er onderliggende asbestverdacht lagen aanwezig zijn. Tevens dient er een staalname te gebeuren per verdacht laag.	Plan 1.14: Dak
Fiche 16: Dakbedekking dakpannen - niet verdacht	De dakpannen zijn niet asbestverdacht	Plan 1.15: Dak
Fiche 17: Niet-asbestverdachte stookketel	De volgende materialen aan onderdelen van een centrale verwarming werden vastgesteld als niet-asbestverdacht, nl stookketel De stookketel heeft als bouwjaar 2022	-
Fiche 18: Afdichtingsmateriaal (mastiek,kit,...) aan schrijnwerk - Niet verdacht	Het aanwezig afkittingsmateriaal is niet asbest-verdacht. Alle ramen zijn afgewerkt met silicone en rubber.	-

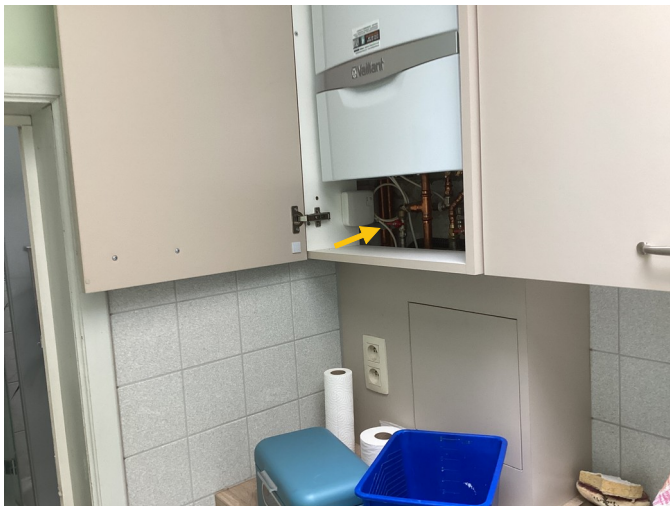
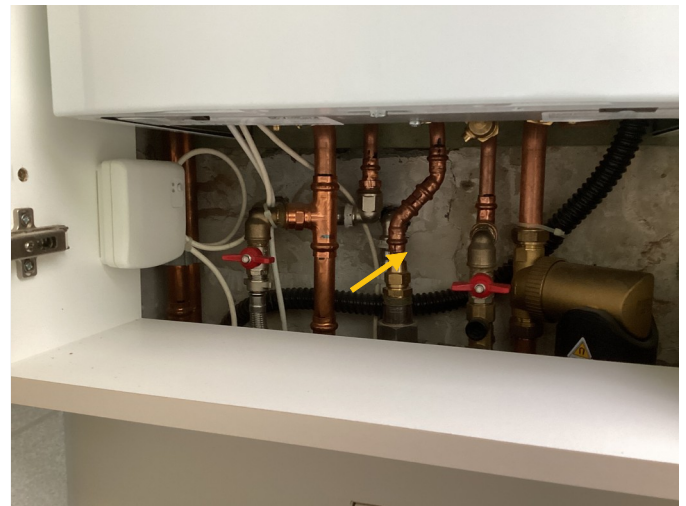
Beschrijving	Notitie	Terug te vinden op plannen
Fiche 19: Leidingisolatie - niet aanwezig	Geen leidingisolatie aanwezig.	-
Fiche 20: Liftinfrastructuur - niet aanwezig		-
