# Asbestinventarisatattest

Azaleastraat 24, 9040 Gent

Attestnummer : 20260917-000208.000

Uitgegeven op : 17.09.2026

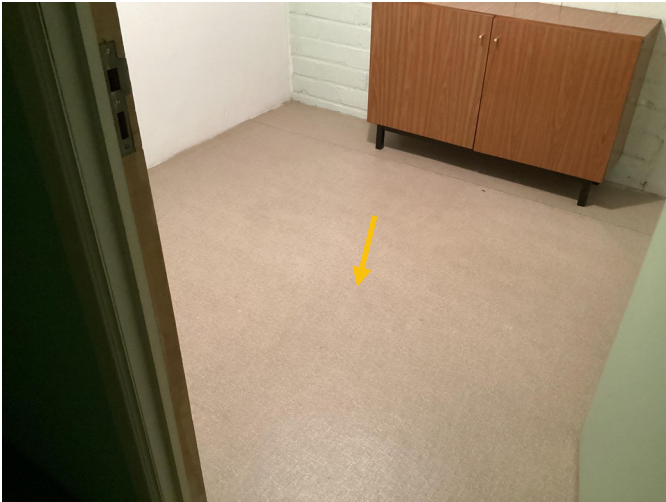
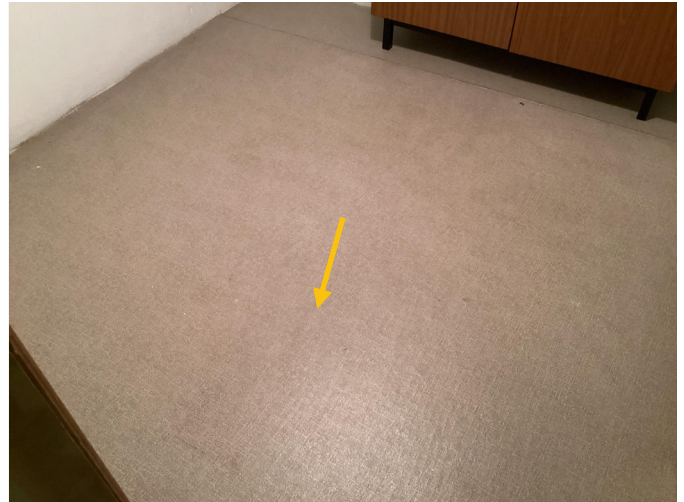
## Fiche 6: Vloerbekleding vinyl met kokos - Niet verdacht

| Basis voor advies | De asbestdeskundige beoordeelt het materiaal als niet-asbestverdacht. |

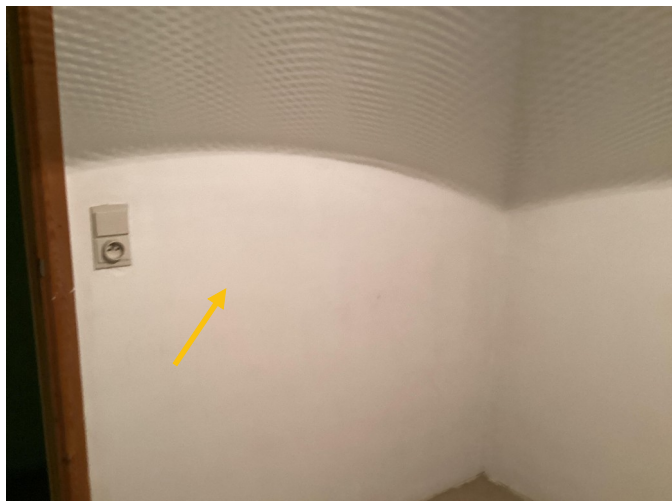
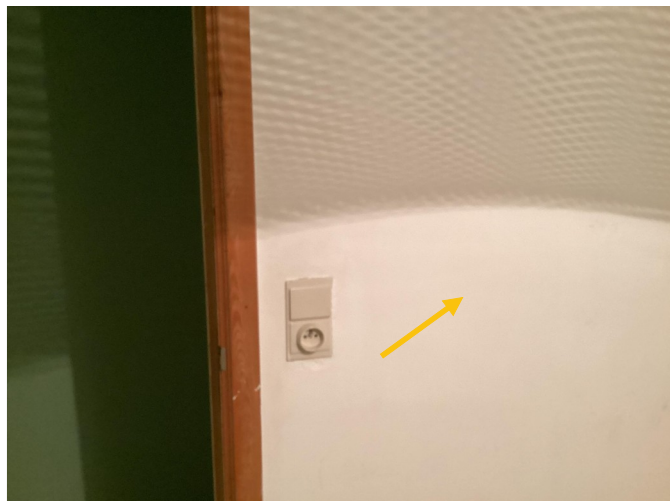
## Fiche 9: Valse wand(en)/voorzetwand(en) - Gipskarton

| Basis voor advies | De asbestdeskundige beoordeelt het materiaal als niet-asbestverdacht. |

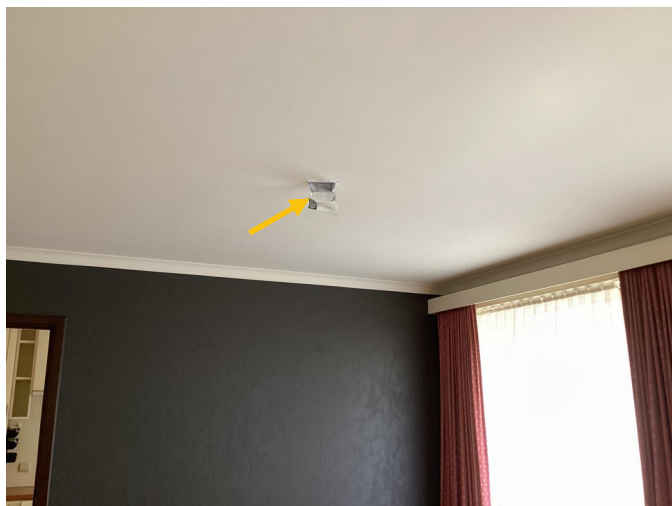
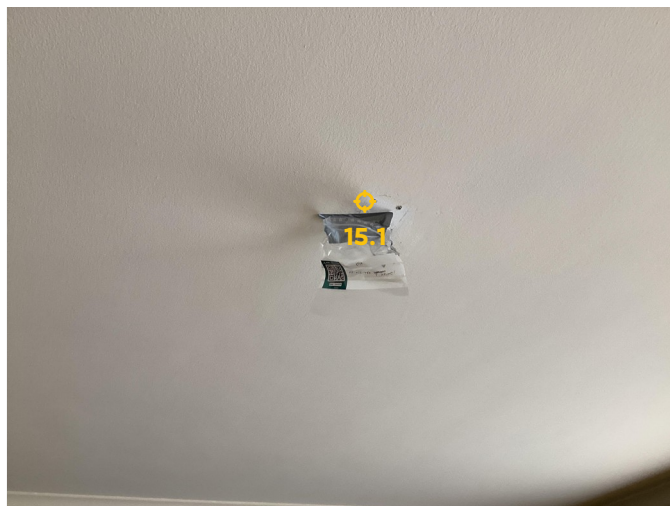
## Fiche 15: Pleisterwerk plafonds

Geen asbest

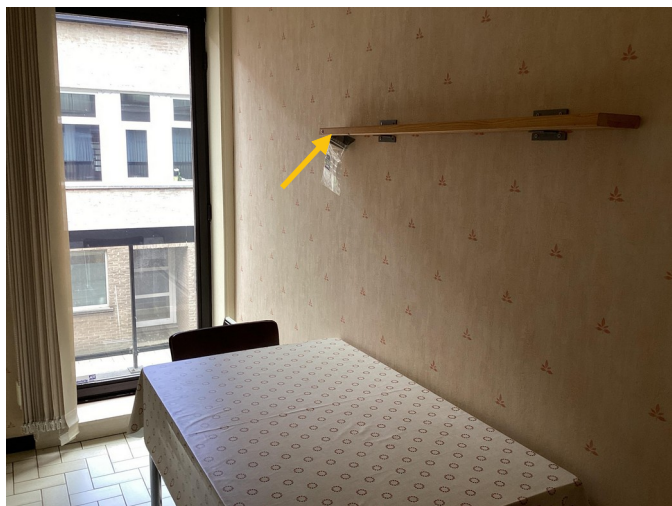
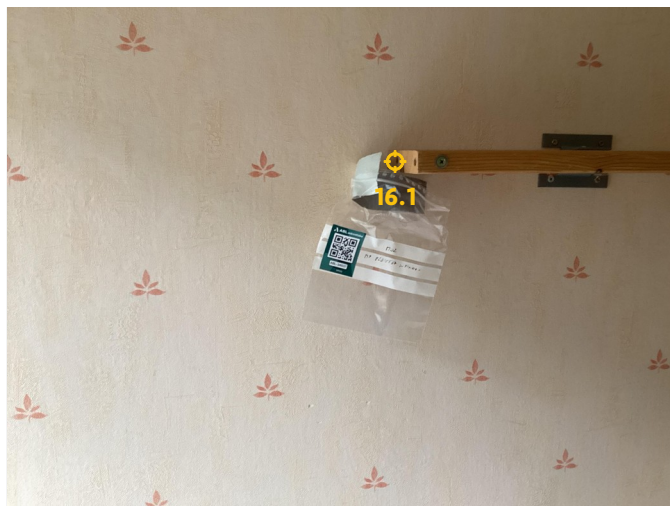
## Fiche 16: Pleisterwerk wanden

Geen asbest
