# Asbestinventarisatetest

Wildebrake 22, 9041 Gent

Attestnummer : 20260804-000093.000

Eindconclusie:

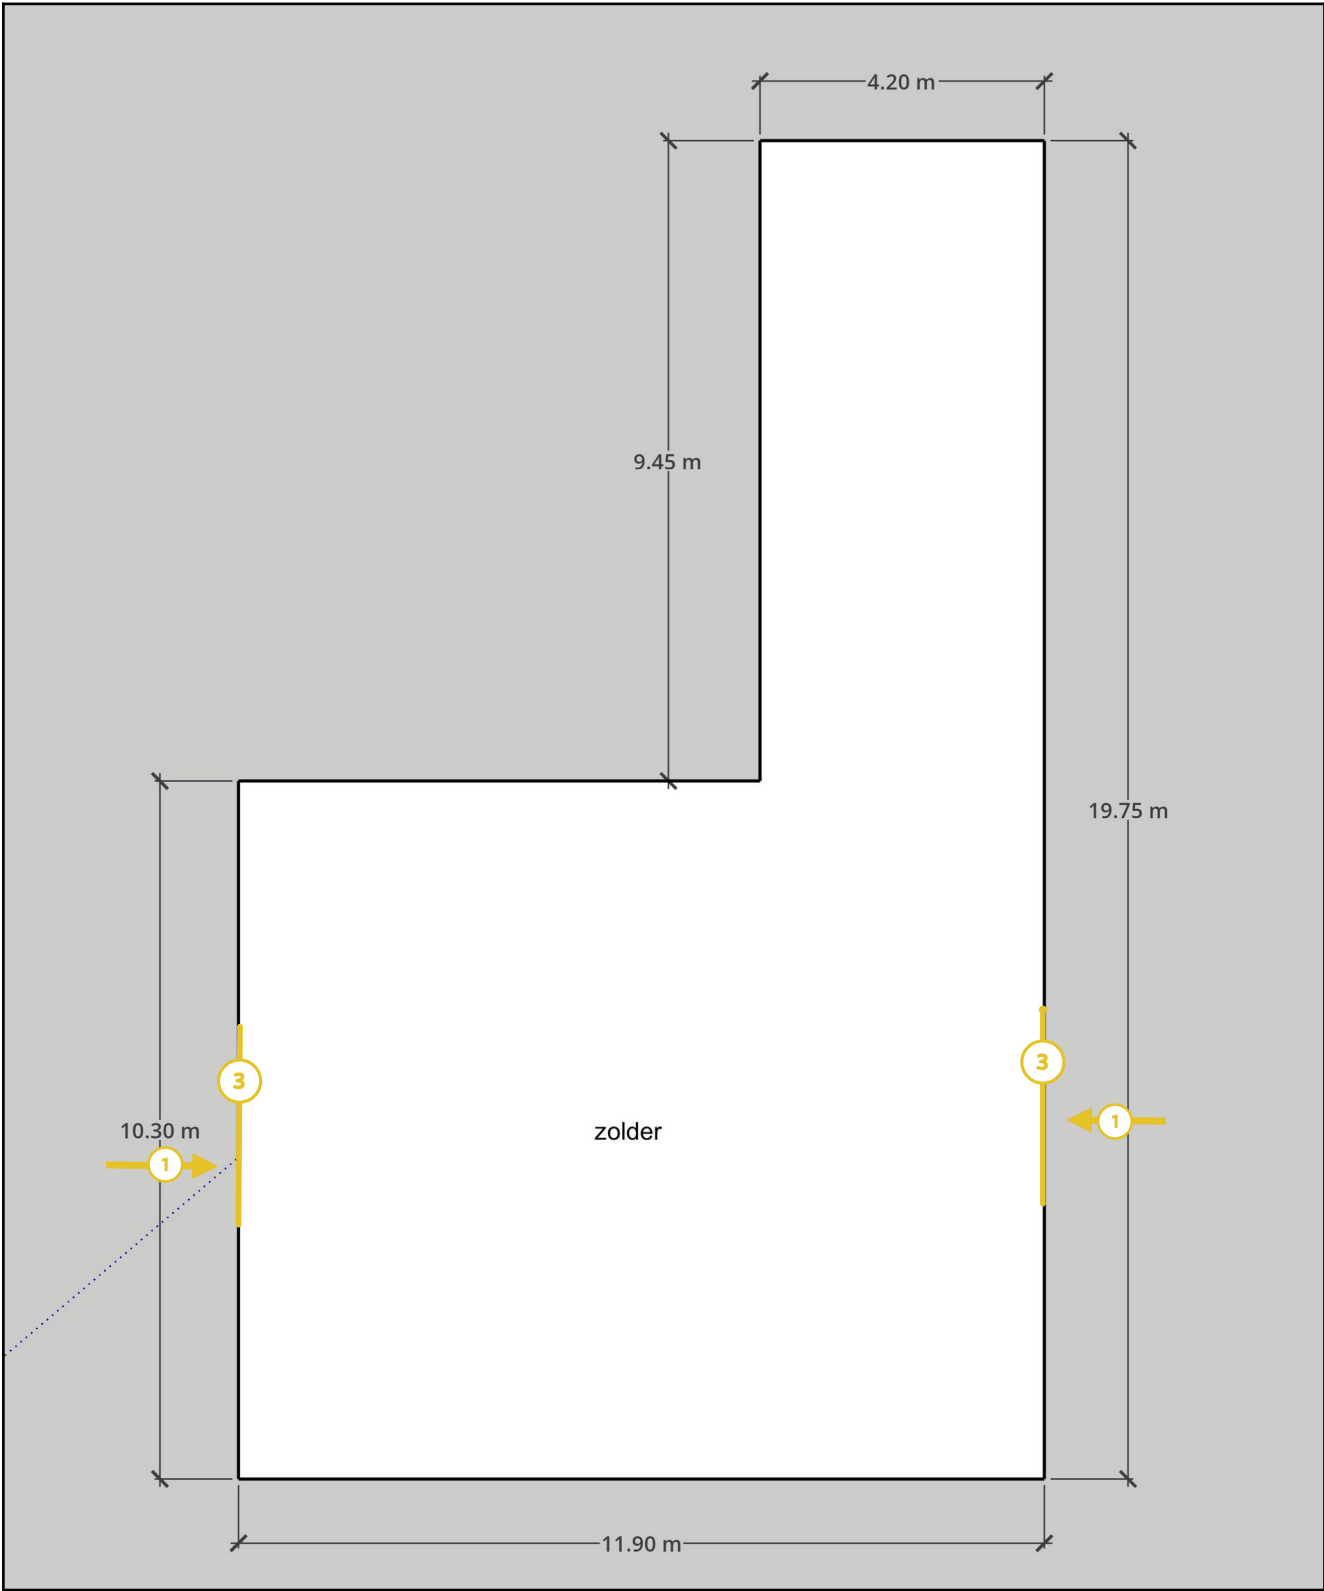
# Plan 1.5: Zolder

| 3. Kitwerken binnenzijde tussen schrijnwerk en glas - oude beglazing | Asbestmateriaal | Zorgvuldig beheren |

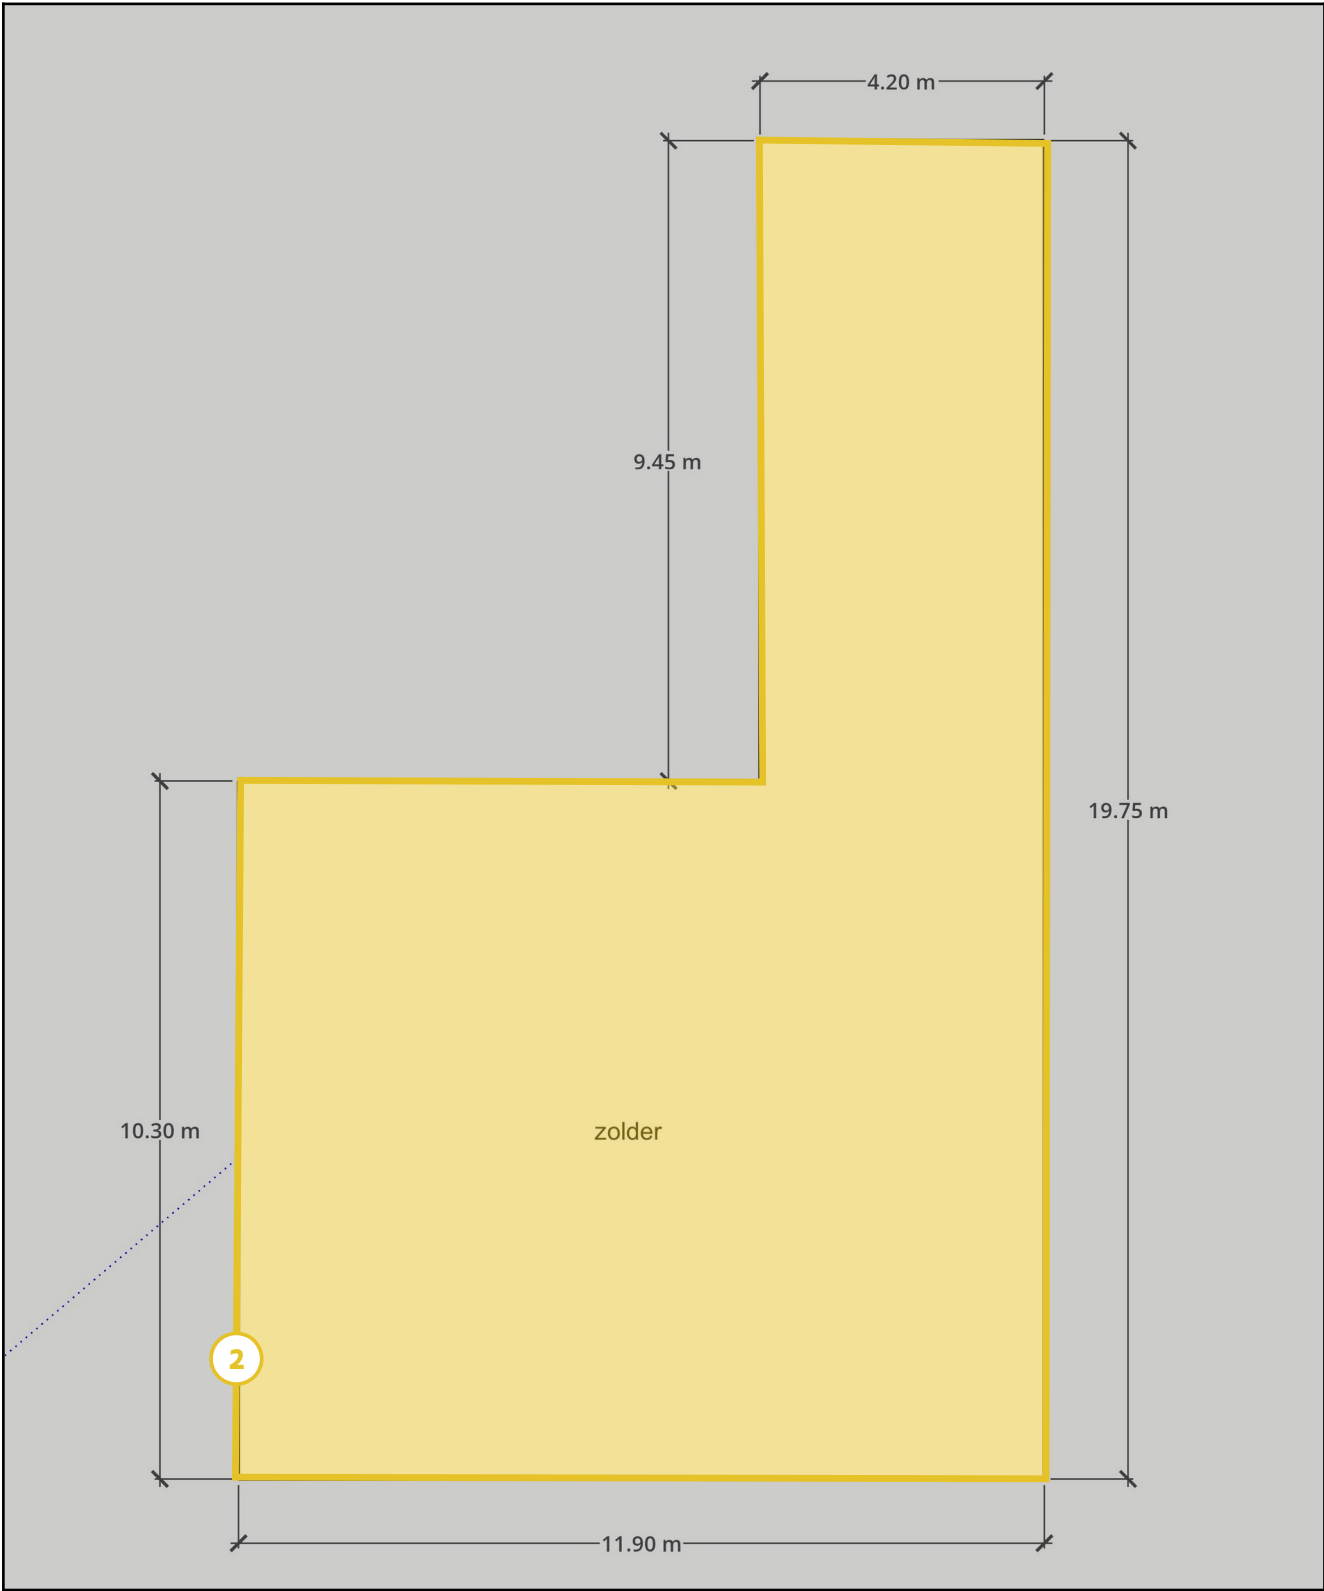
# Plan 1.6: Zolder

| 2. Onderdakplaten hellend dak | Asbestmateriaal | Zorgvuldig beheren |

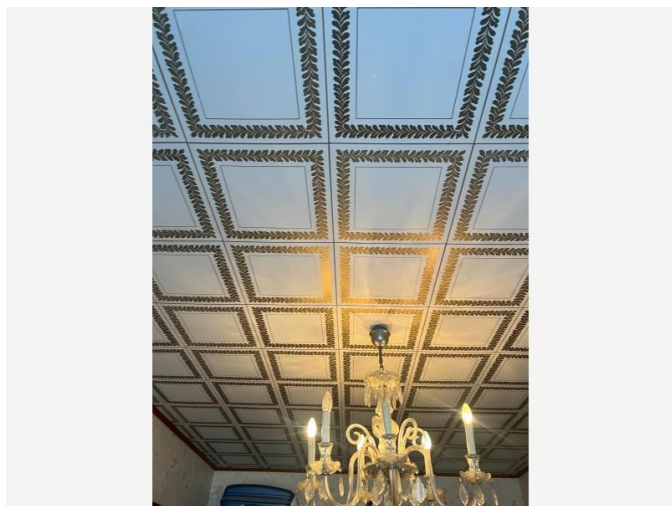
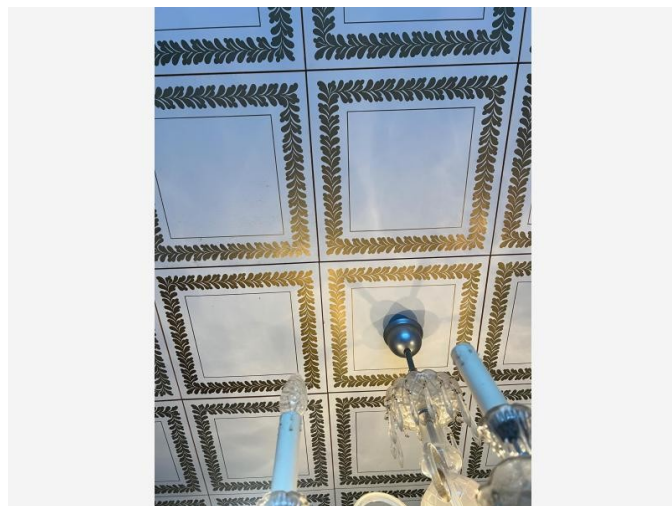
Situeringfoto

Detailfoto

| Basis voor advies | De asbestdeskundige beoordeelt het materiaal als niet-asbestverdacht. |
| Primaire drager | Plafond |

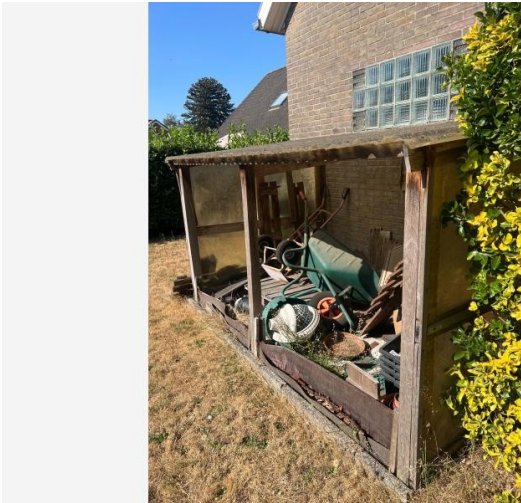
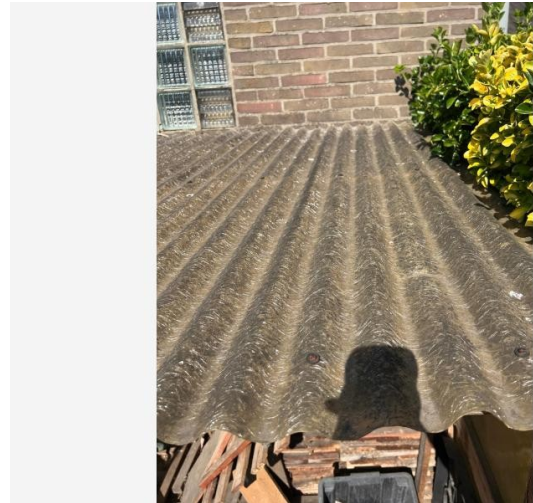
| Basis voor advies | De asbestdeskundige beoordeelt het materiaal als niet-asbestverdacht. |
| Primaire drager | Schuin dak |

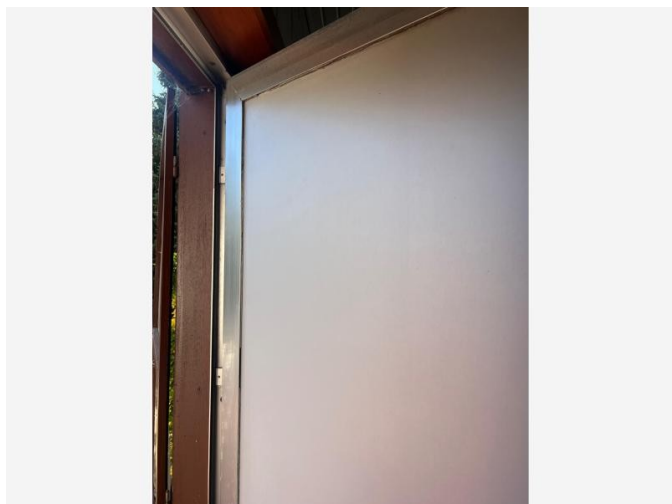
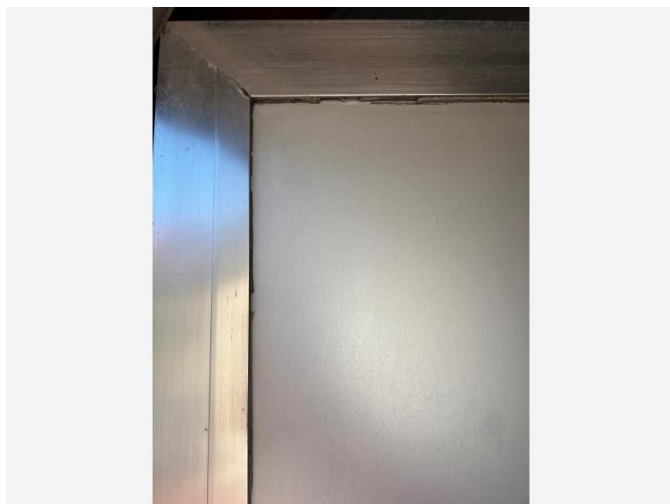
| Basis voor advies | De asbestdeskundige beoordeelt het materiaal als niet-asbestverdacht. |
| Primaire drager | Wandopening verticaal (raam, deur, ...) |

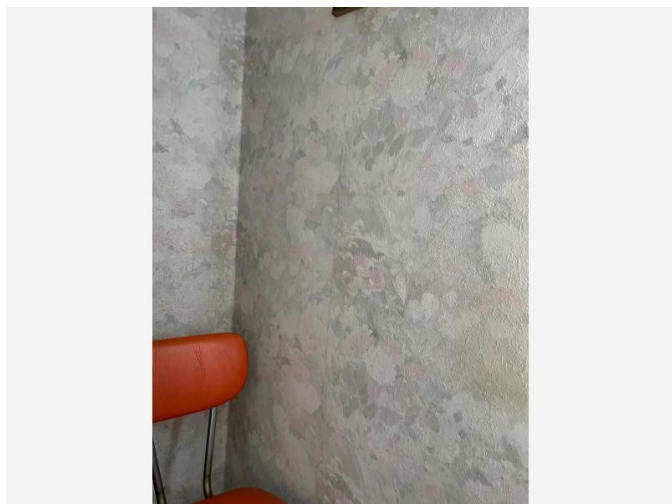
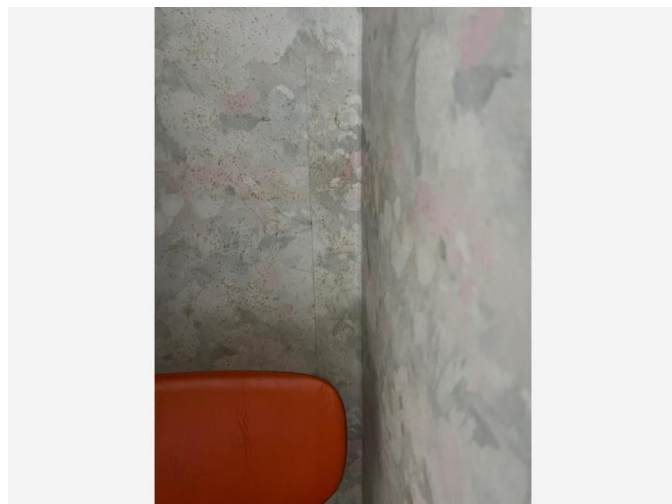
## Fiche 11: Pleisterwerk muren

Geen asbest
