Asbestinventarisatetest

de Robianostraat 4, 2150 Borsbeek

Attestnummer : 20230420-000176.000

Uitgegeven op : 20.04.2023

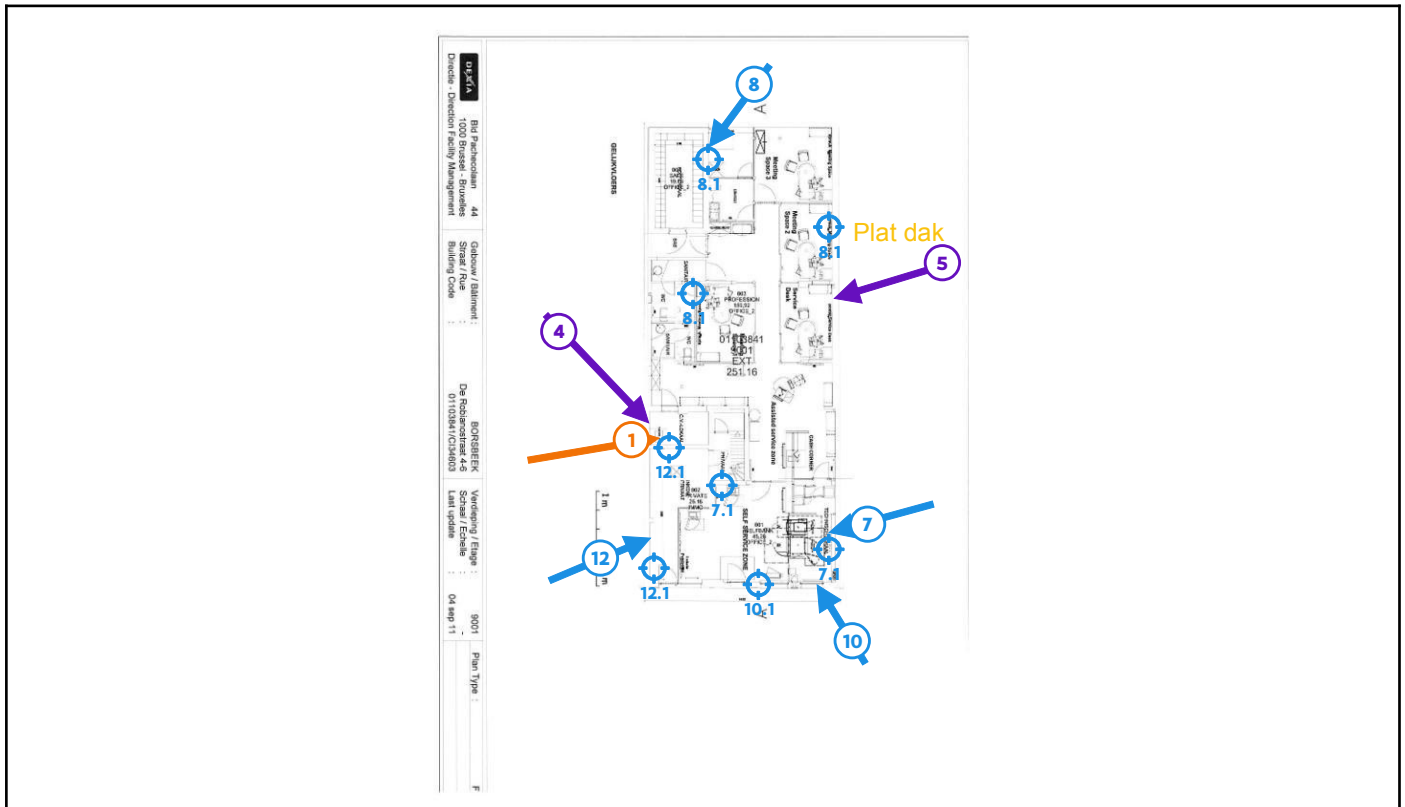
Plan 1.1: plan glv

Beschrijving	Type	Actie
1. Asbestcementbuizen / dak stookplaats	Asbestmateriaal	Verwijderen
4. schouwbus + schouwkap / vermoedelijk gebuur	Advies	-
5. oude roofing, isolatie/onderliggende dakbedekking	Advies	-
7. pleister / muren (gedeelte woning)	Geen asbest	-
7.1 Code: 23004810-002	Mengmonster	-
8. pleister / muren achterbouw	Geen asbest	-
8.1 Code: 23004810-003	Mengmonster	-
10. mastiek (silicone)/ tussen raamkozijn en muur	Geen asbest	-

10.1 Code: 23004810-001	Puntmonster	-
12. muurpleister / inkomhal (app) naar kelder	Geen asbest	-
12.1 Code: 23004810-009	Mengmonster	-

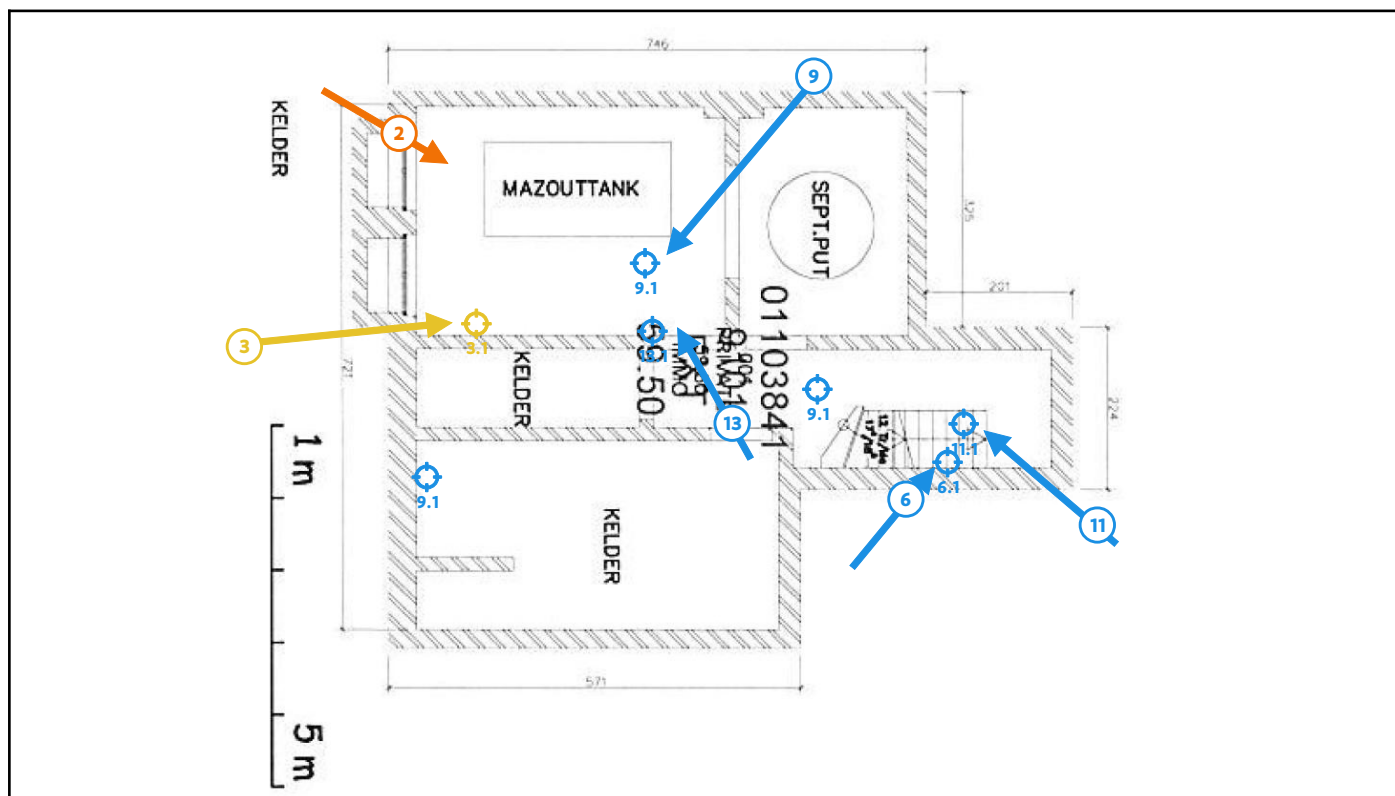
Plan 1.2: plan kelder

Beschrijving	Type	Actie
2. AC verluchtungsbus /kelder gas/ water appartement	Asbestmateriaal	Verwijderen
3. waterbak / vloer kelder water/gas appartement	Asbestmateriaal	Zorgvuldig beheren
3.1 Code: 23004810-007	Puntmonster	-
6. muurpleister / trap naar kelder appartement	Geen asbest	-
6.1 Code: 23004810-006	Mengmonster	-
9. plafondpleister/traphal (kelder) lok. gas en water	Geen asbest	-
9.1 Code: 23004810-004	Mengmonster	-
11. plafondpleister / trap naar kelder apartment	Geen asbest	-

11.1 Code: 23004810-005	Mengmonster	-
13. bakeliet/ schakelaar & stekkerdoos kelder app.	Geen asbest	-
13.1 Code: 23004810-008	Puntmonster	-
