Asbestinventarisatetest

Boomgaardstraat 161, 2018 Antwerpen

Attestnummer : 20231017-000503.000

Uitgegeven op : 17.10.2023

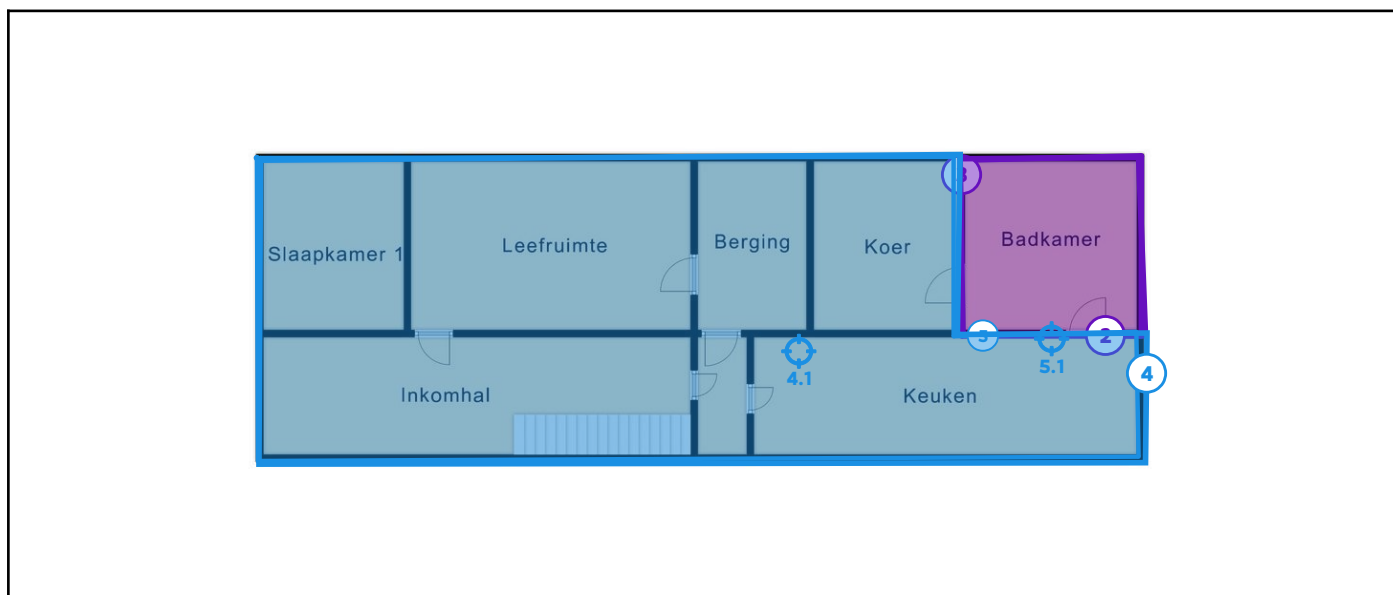
Plan 1.1: Gelijkvloers

Beschrijving	Type	Actie
2. Vals Plafond - Gipsplaten en hout - Volledig geb	Advies	-
3. Valse wanden - Tegels	Advies	-
4. Pleisterwerk - Plafond - Volledig gebouw	Geen asbest	-
4.1 Code: MM02	Mengmonster	-
5. Pleisterwerk - Wand - Volledig gebouw	Geen asbest	-
5.1 Code: MM01	Mengmonster	-

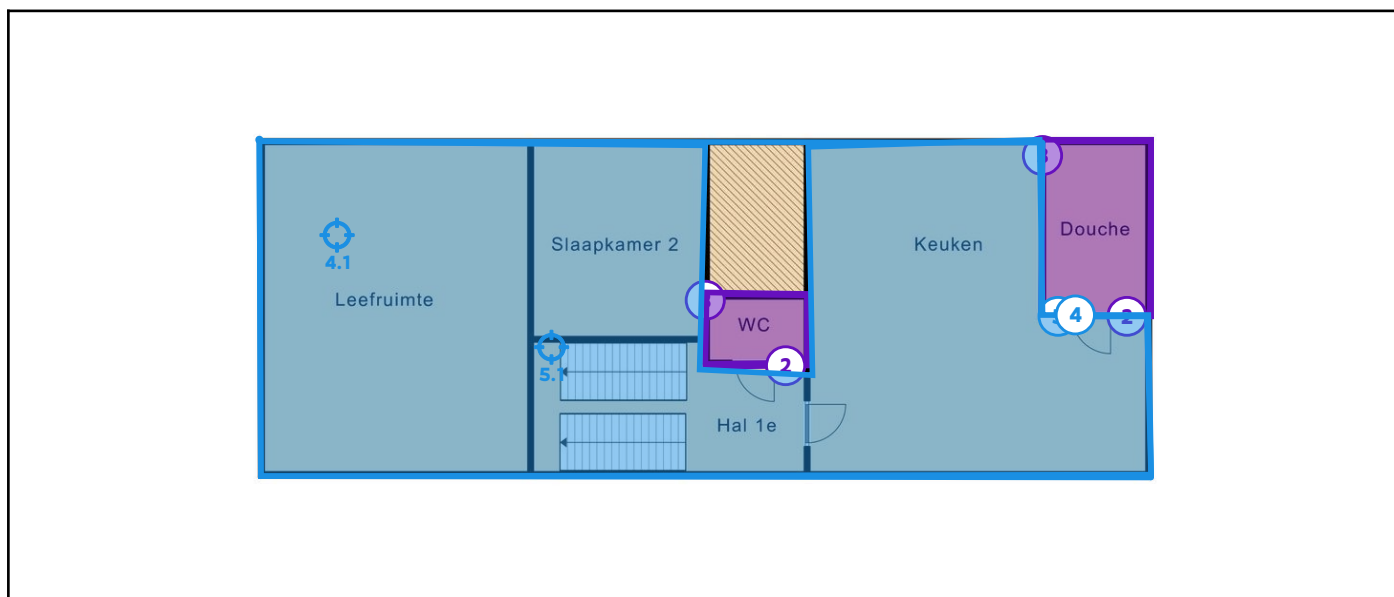
Plan 1.2: 1ste verdieping

Beschrijving	Type	Actie
2. Vals Plafond - Gipsplaten en hout - Volledig geb	Advies	-
3. Valse wanden - Tegels	Advies	-
4. Pleisterwerk - Plafond - Volledig gebouw	Geen asbest	-
4.1 Code: MM02	Mengmonster	-
5. Pleisterwerk - Wand - Volledig gebouw	Geen asbest	-
5.1 Code: MM01	Mengmonster	-

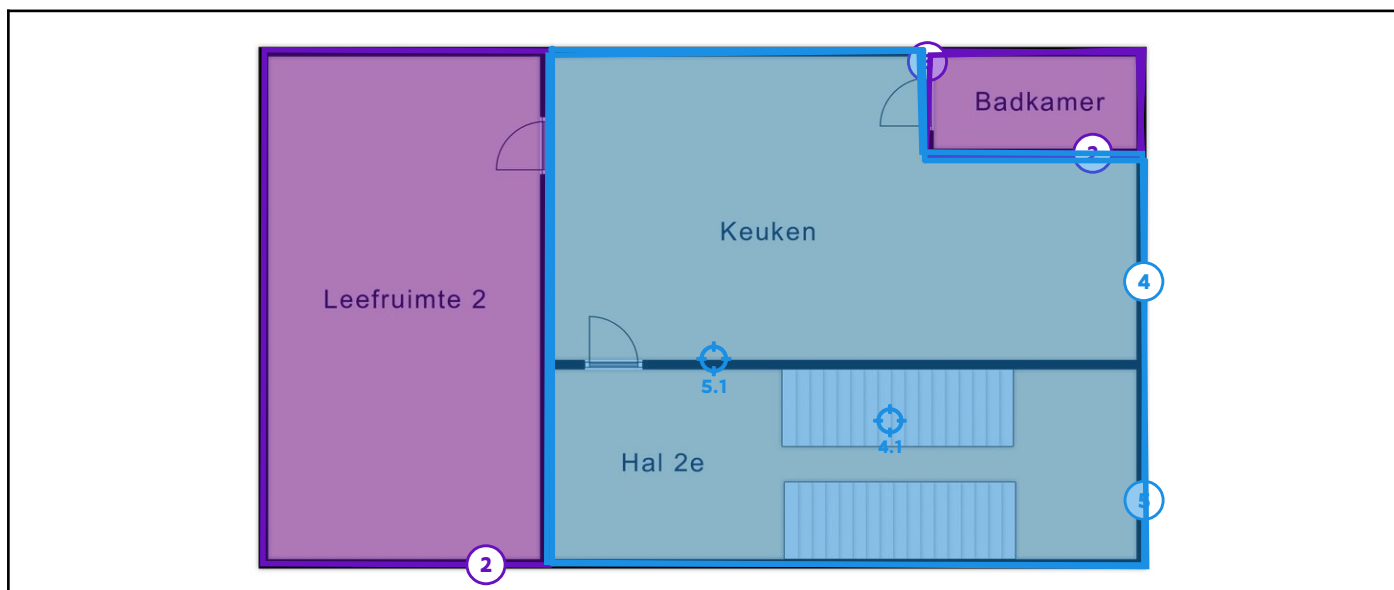
Plan 1.3: 2de verdieping

Beschrijving	Type	Actie
2. Vals Plafond - Gipsplaten en hout - Volledig geb	Advies	-
3. Valse wanden - Tegels	Advies	-
4. Pleisterwerk - Plafond - Volledig gebouw	Geen asbest	-
4.1 Code: MM02	Mengmonster	-
5. Pleisterwerk - Wand - Volledig gebouw	Geen asbest	-
5.1 Code: MM01	Mengmonster	-
