Asbestinventarisatetest

Windmolenstraat 124, 2660 Antwerpen

Attestnummer : 20240116-000397.000

Uitgegeven op : 16.01.2024

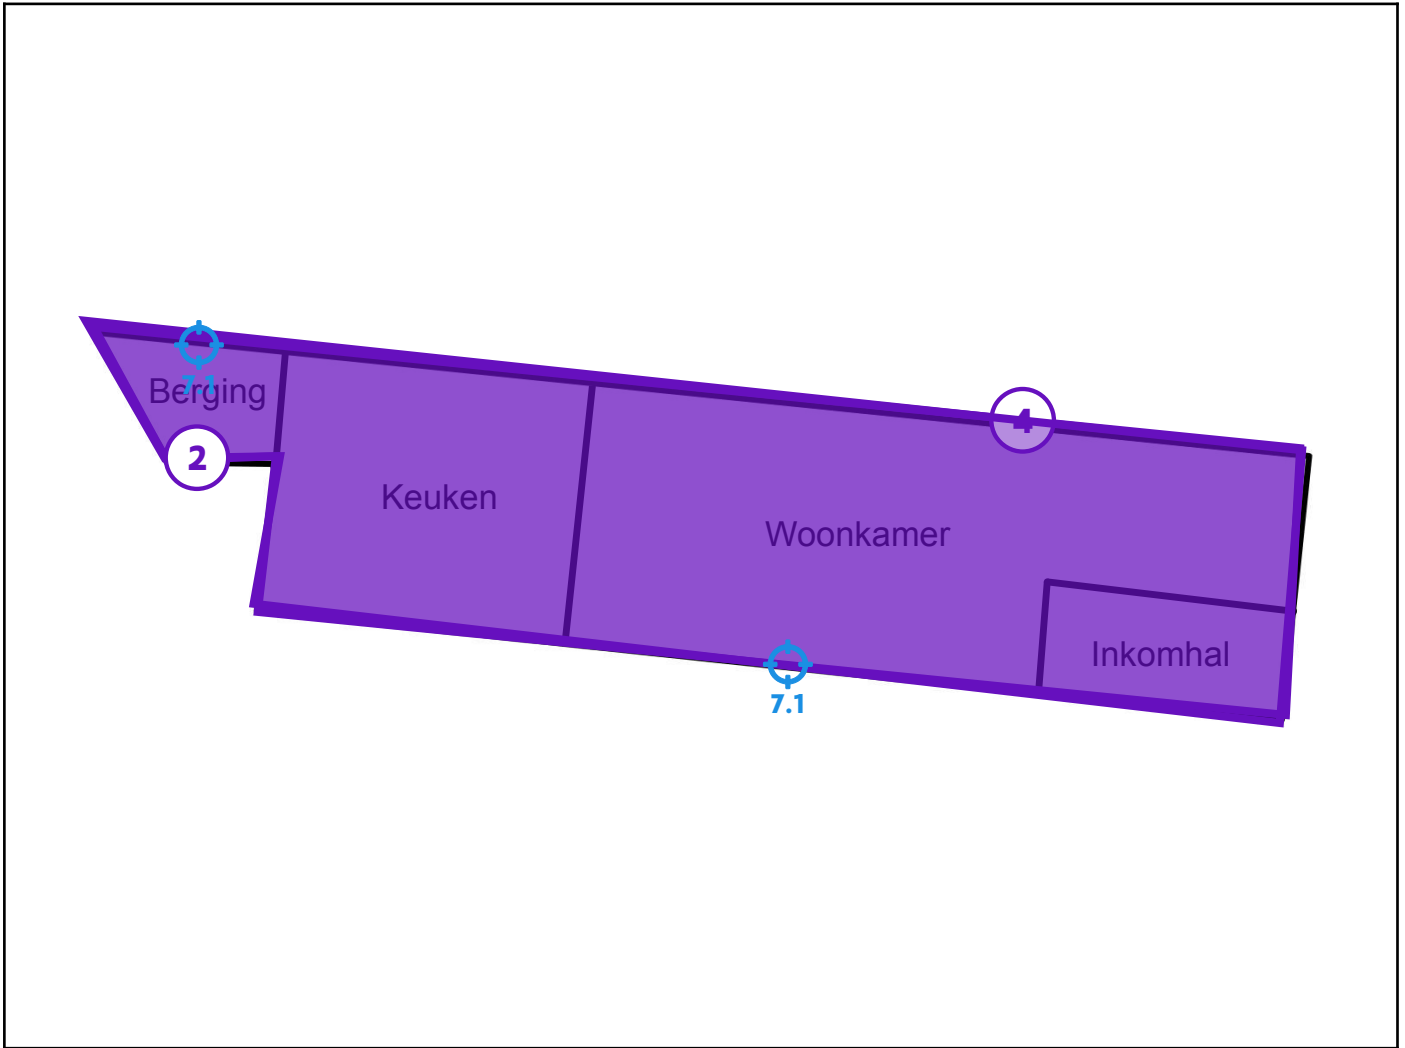
Plan 1.1: Gelijkvloers

Beschrijving	Type	Actie
2. Vloertegels	Advies	-
4. Plafond afgewerkt met houten platen	Advies	-
7. Pleisterwerk wand	Geen asbest	-
7.1 Code: P7-M001	Mengmonster	-

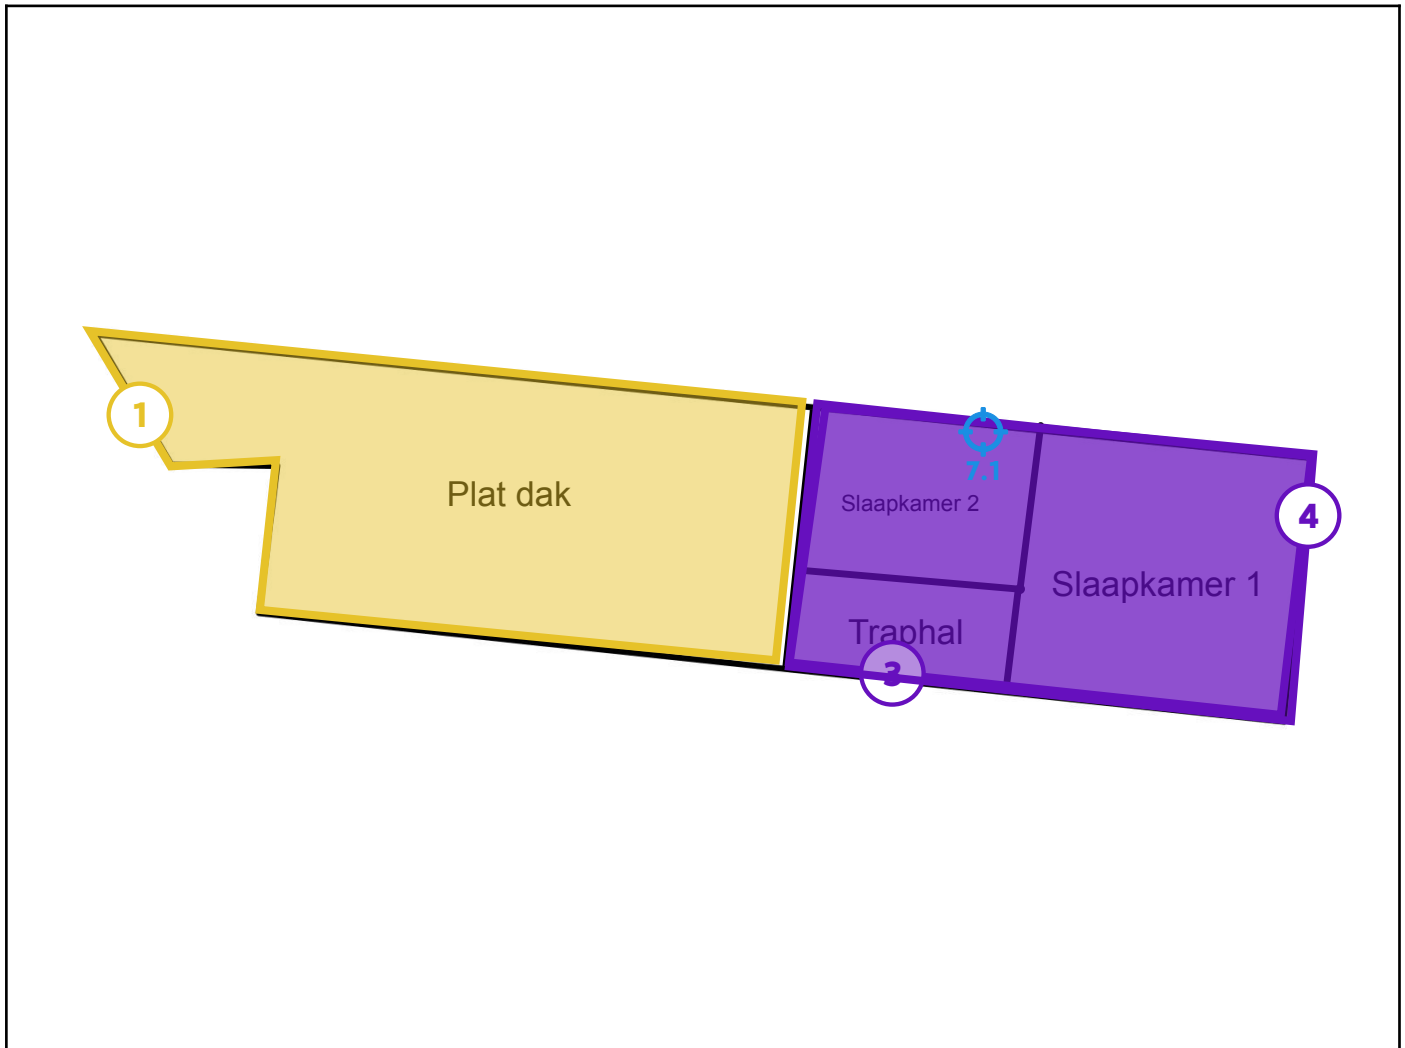
Plan 1.2: Eerste verdieping

Beschrijving	Type	Actie
1. Roofing op plat dak	Asbestmateriaal	Zorgvuldig beheren
3. Laminaatvloer	Advies	-
4. Plafond afgewerkt met houten platen	Advies	-
7. Pleisterwerk wand	Geen asbest	-
7.1 Code: P7-M001	Mengmonster	-

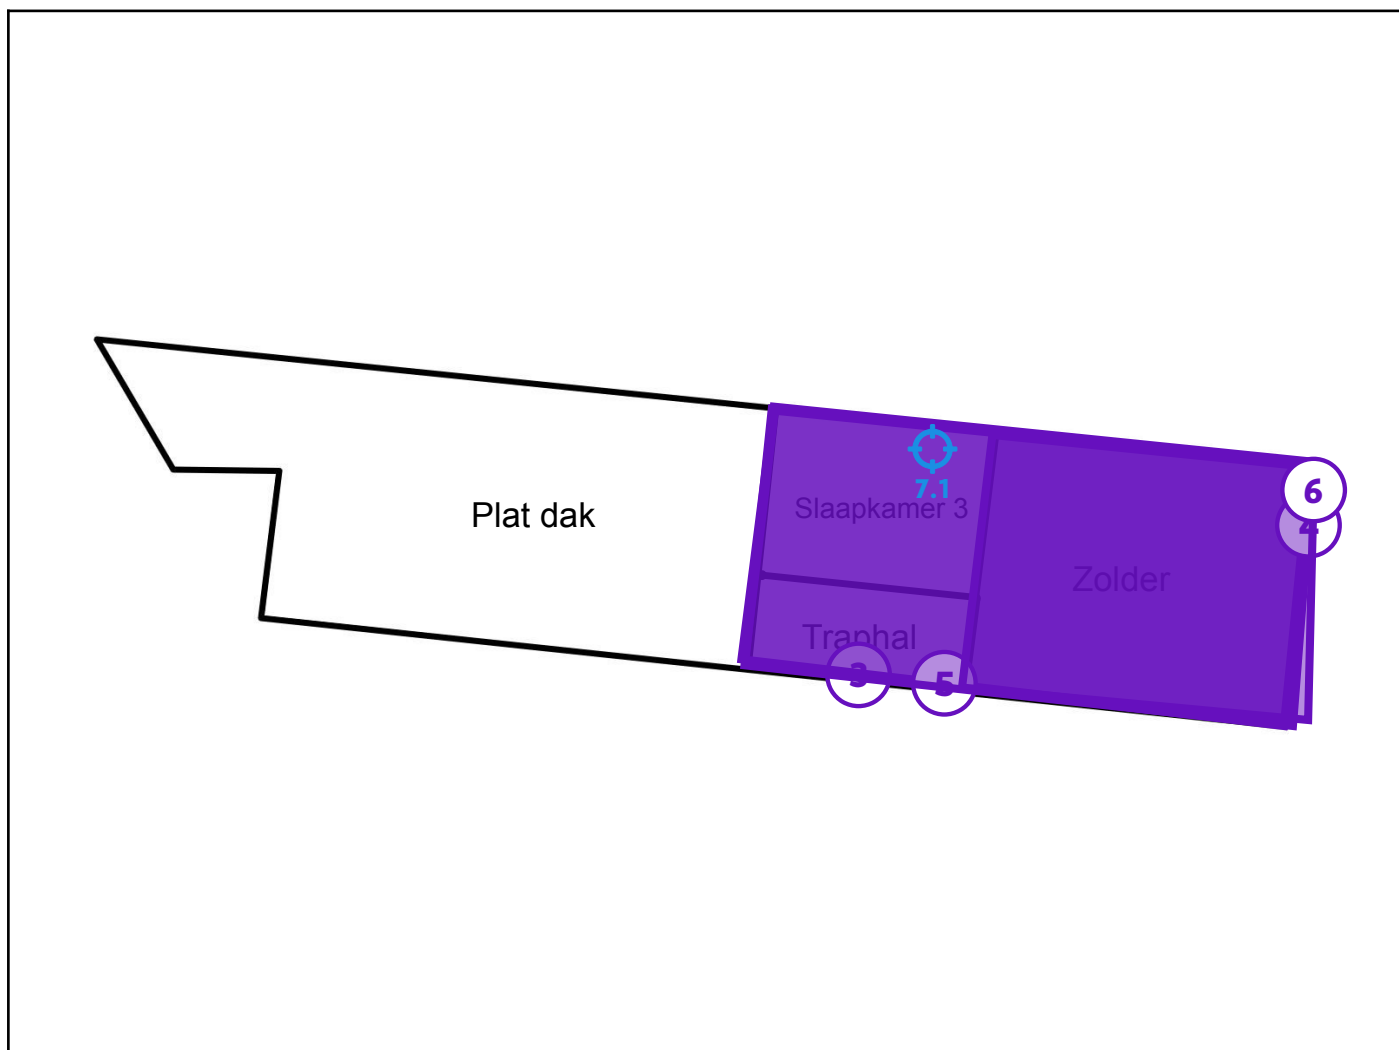
Plan 1.3: Zolder

Beschrijving	Type	Actie
3. Laminaatvloer	Advies	-
4. Plafond afgewerkt met houten platen	Advies	-
5. Onderdakplaten niet vast te stellen	Advies	-
6. vloerzeil	Advies	-
7. Pleisterwerk wand	Geen asbest	-
7.1 Code: P7-M001	Mengmonster	-
