# Asbestinventarisatetest

Kapellenhoflaan 32, 2980 Zoersel

Attestnummer : 20230830-000354.000

Uitgegeven op : 30.08.2023

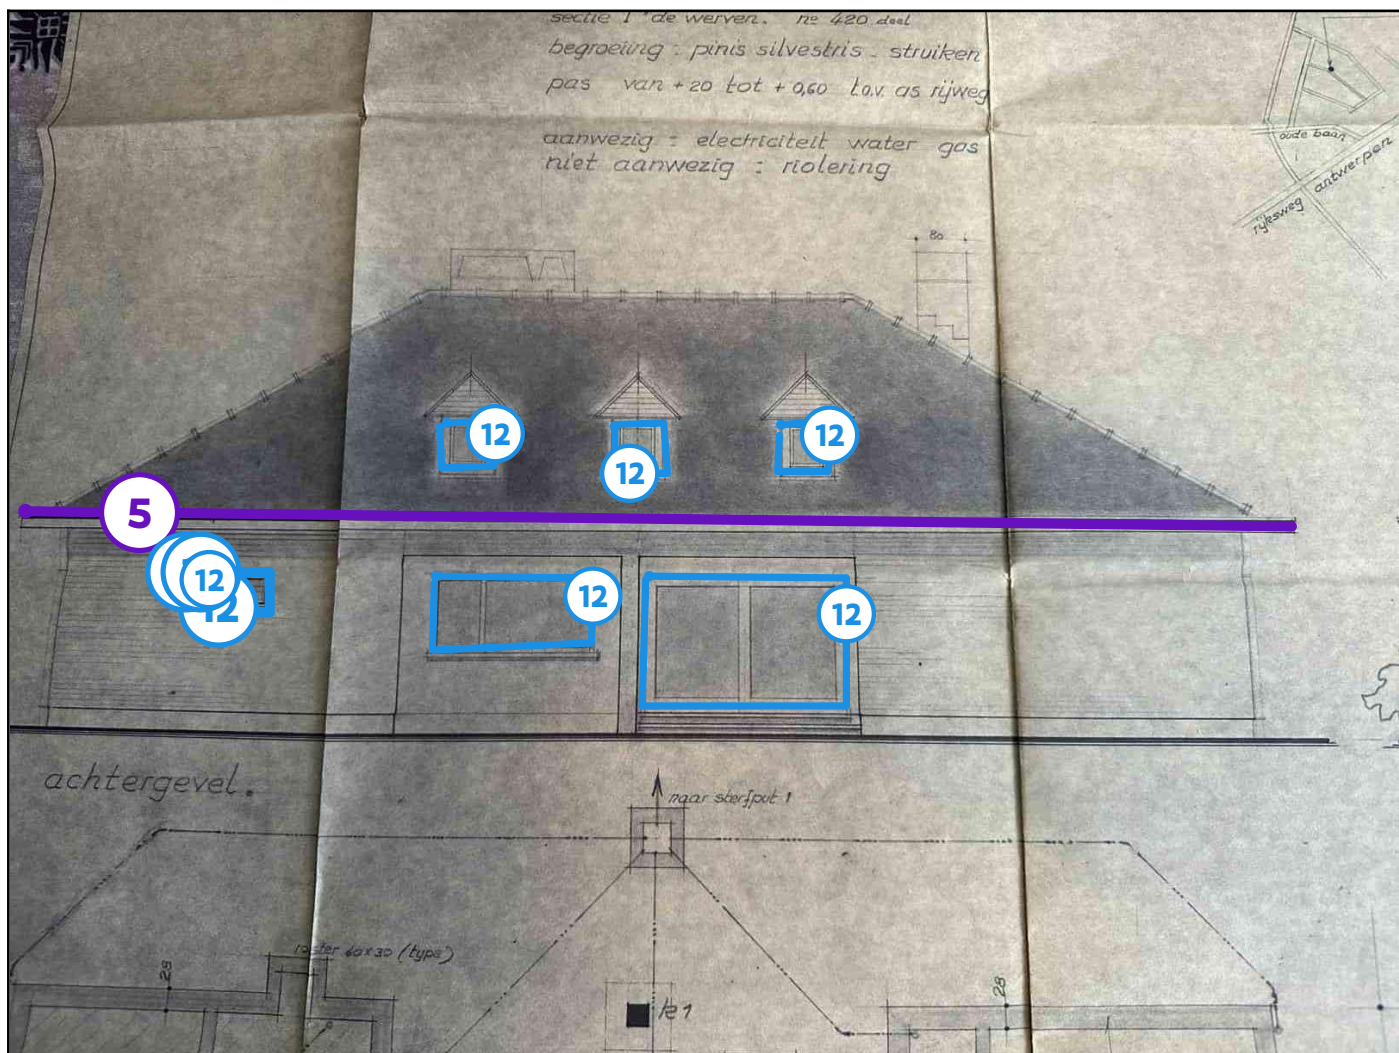
# Plan 1.1: achtergevel

Beschrijving	Type	Actie
5. vernieuwde dakgoten	Advies	-
12. kit/mastiek buitenramen	Geen asbest	-

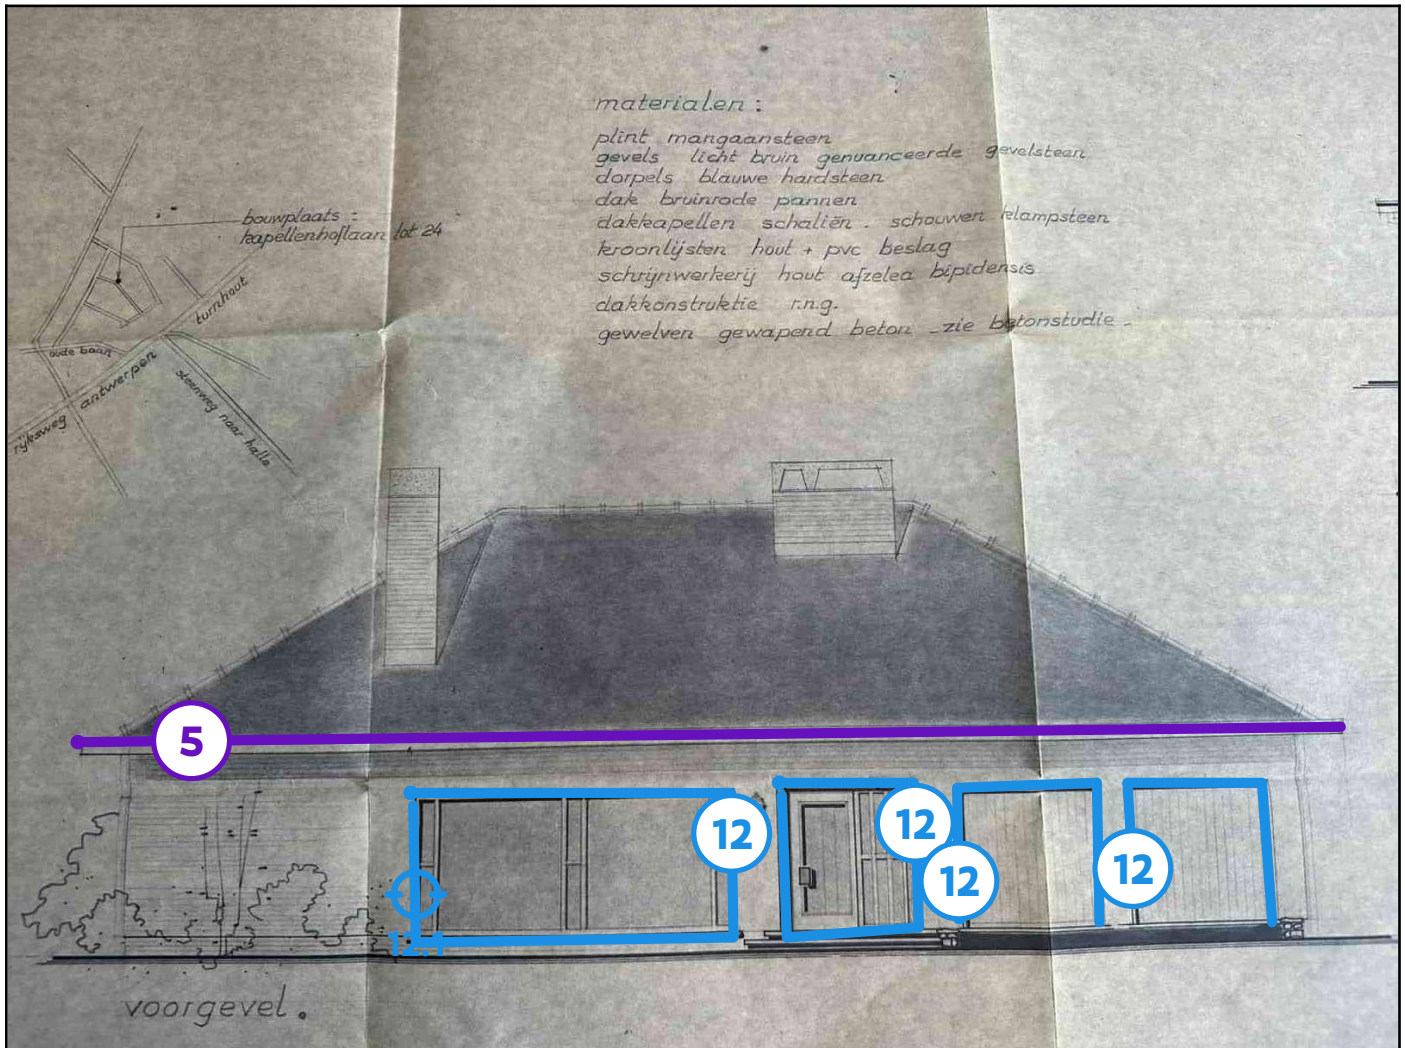
## Plan 1.3: voorgevel

Beschrijving	Type	Actie
5. vernieuwde dakgoten	Advies	-
12. kit/mastiek buitenramen	Geen asbest	-
12.1 Code: 1.03049	Puntmonster	-

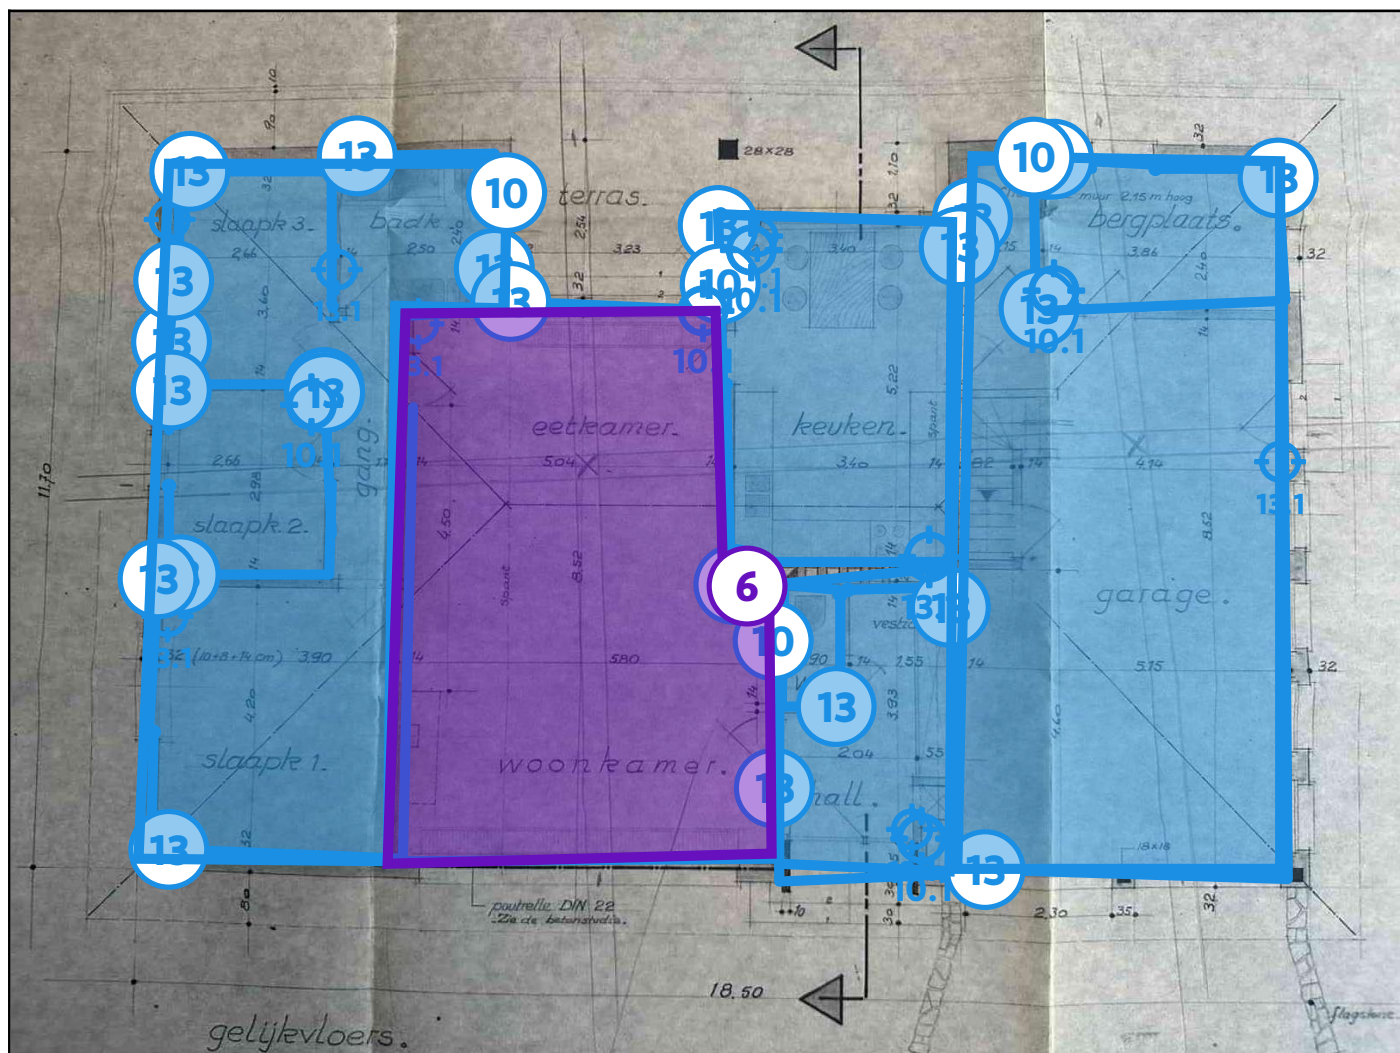
## Plan 1.4: gelijkvloers

Beschrijving	Type	Actie
6. houten plafond woonkamer/eetkamer	Advies	-
10. pleisterwerk plafond	Geen asbest	-
10.1 Code: 1.03047	Mengmonster	-
13. pleisterwerk wanden	Geen asbest	-
13.1 Code: 1.03045	Mengmonster	-

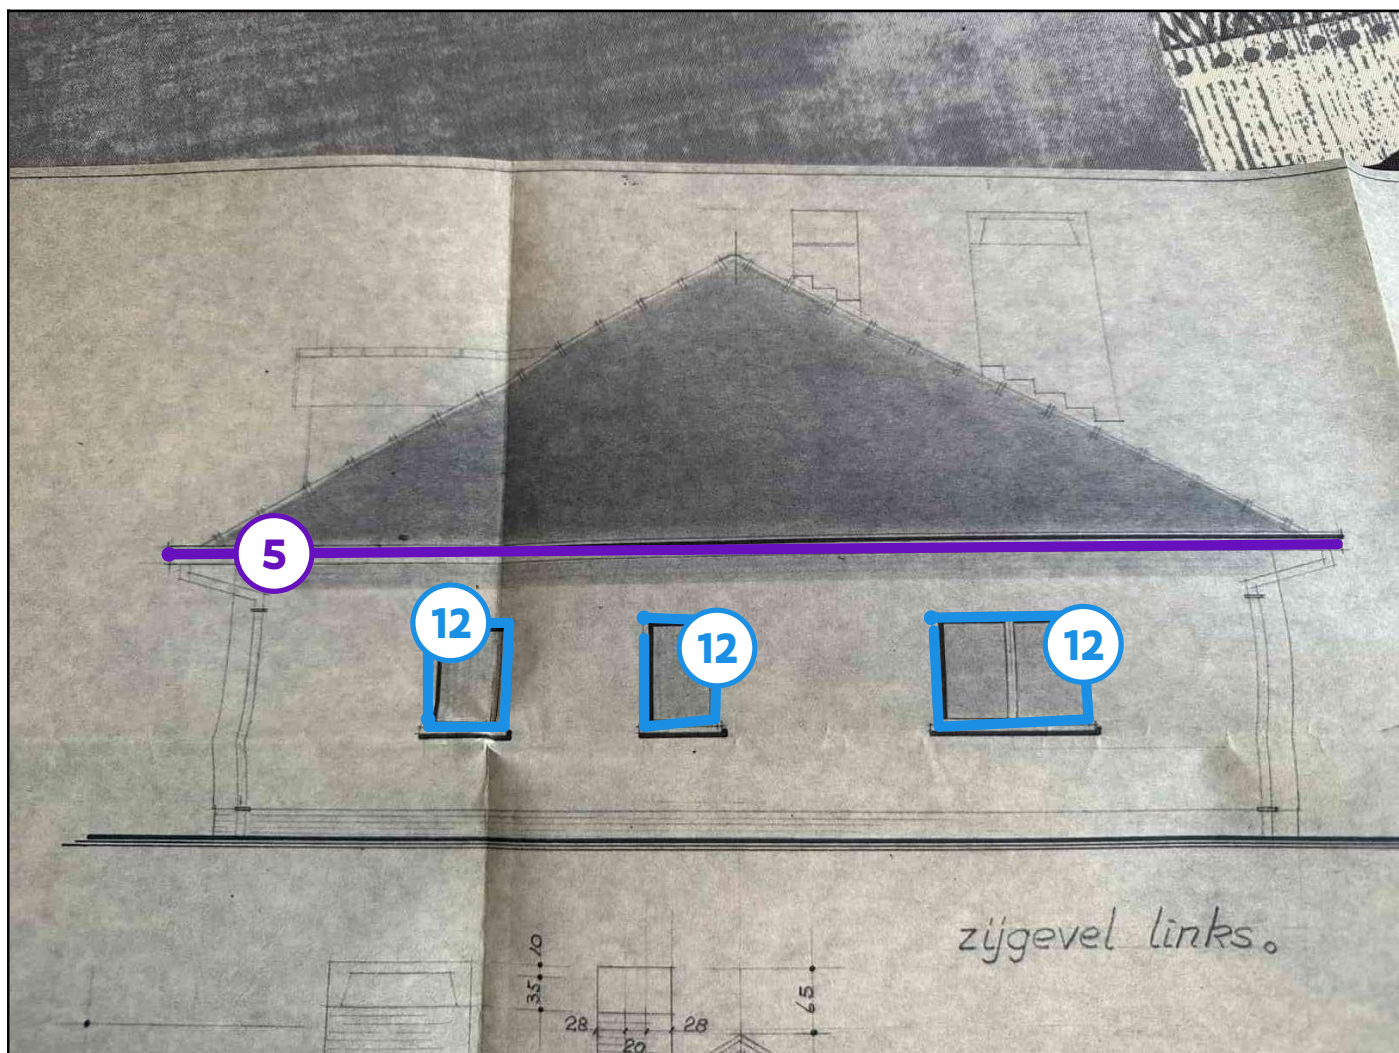
## Plan 1.5: zijgevel links

Beschrijving	Type	Actie
5. vernieuwde dakgoten	Advies	-
12. kit/mastiek buitenramen	Geen asbest	-

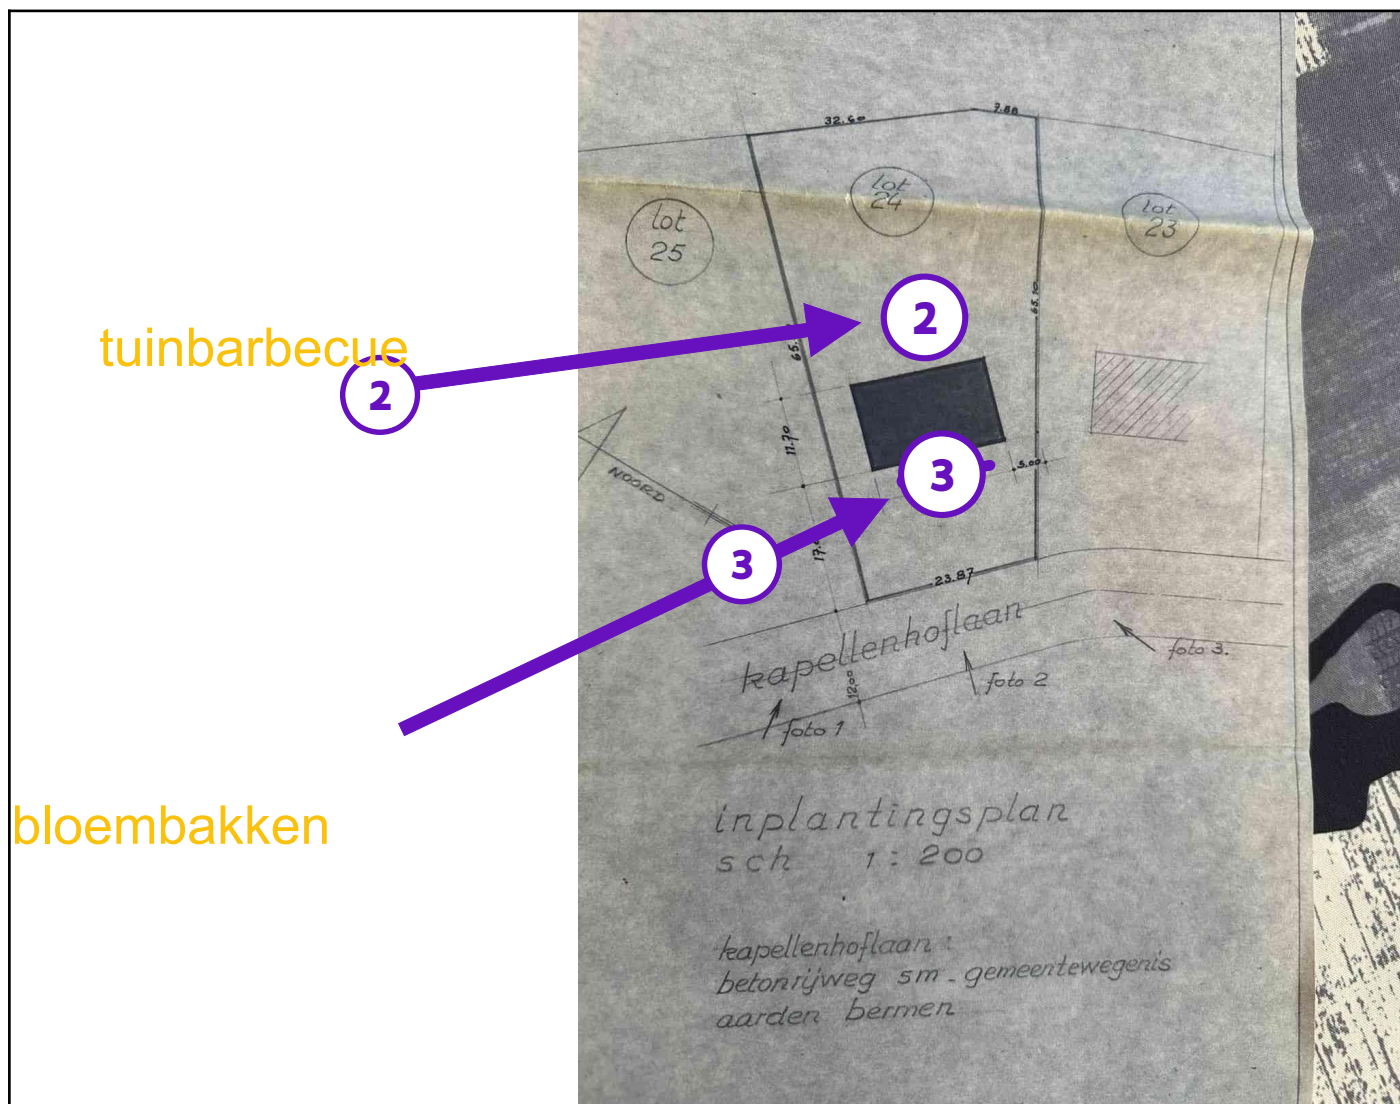
## Plan 1.6: inplantingsplan

Beschrijving	Type	Actie
2. rookgaskanaal stenen tuinbarbecue	Roerend goed	-
3. bloembakken	Roerend goed	-

- Eenvoudige handelingen: mag via doe-het-zelf of door werknemer(s) met opleidingsattest eenvoudige handelingen  
Het verwijderen van asbestcement rookgaskanalen kan gevaarlijk zijn als het niet op de juiste manier wordt gedaan, omdat asbestvezels die vrijkomen bij het breken van het materiaal schadelijk kunnen zijn voor de gezondheid van mensen die in de buurt zijn. Daarom is het belangrijk om voorzichtig te werk te gaan en de juiste veiligheidsmaatregelen te nemen. Hier zijn enkele aanbevelingen:

3. Bevochtig het asbestcement: Het bevochtigen van het asbestcement kan helpen om de vezels te binden en te voorkomen dat ze zich verspreiden tijdens het verwijderen. Gebruik een licht bevochtigde doek om het asbestcement af te nemen voordat u het gaat verwijderen.

- Eenvoudige handelingen: mag via doe-het-zelf of door werknemer(s) met opleidingsattest eenvoudige handelingen  
Verwijder de bloembakken mits gebruik maken van persoonlijke beschermingsmiddelen (wegwerphandschoenen, minstens FFP3 masker, veiligheidsbril)
  - Bevochtig het asbestcement: Het bevochtigen van de bloembakken kan helpen om de vezels te binden en te voorkomen dat ze zich verspreiden tijdens het verwijderen.
  - Verwijder de bloembakken voorzichtig: Verwijder de bloembakken voorzichtig om te voorkomen dat het breekt en asbestvezels vrijkomen.
  - Verpak de bloembakken goed: Verpak de bloembakken goed in plastic folie of zakken die speciaal voor asbest zijn bedoeld en breng het naar een erkend afvalverwerkingsbedrijf dat asbest kan verwerken of naar het containerpark indien dit is toegelaten door de gemeente.

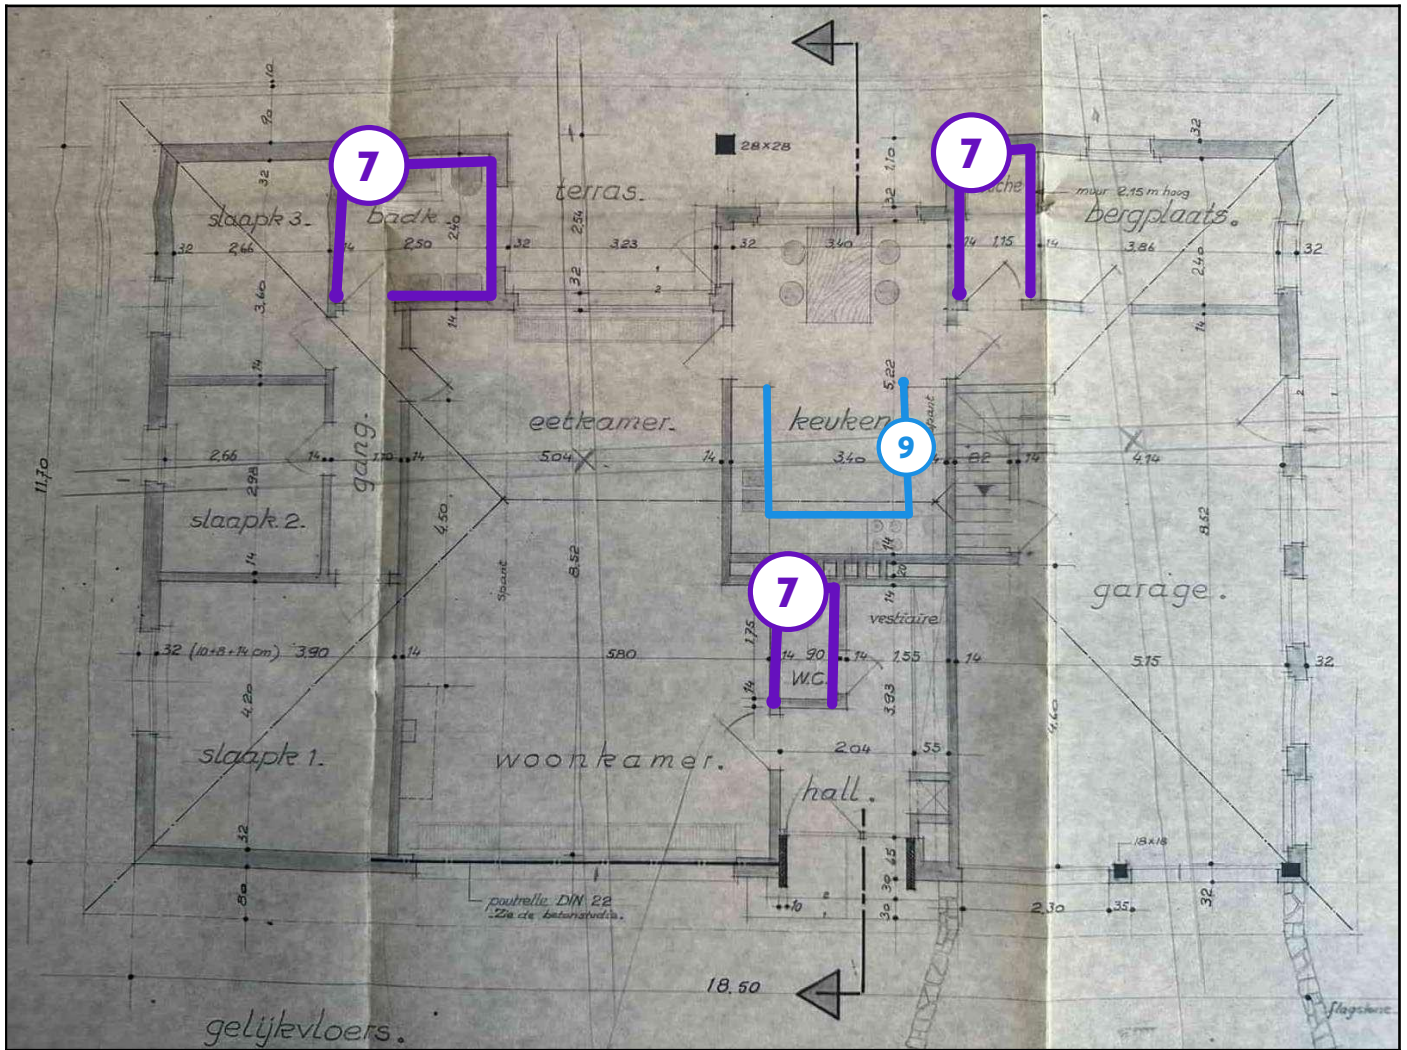
## Plan 1.8: gelijkvloers

Beschrijving	Type	Actie
7. faience tegels badkamer, douche & wc	Advies	-
9. vlakke afwerkingsplaat keuken	Geen asbest	-

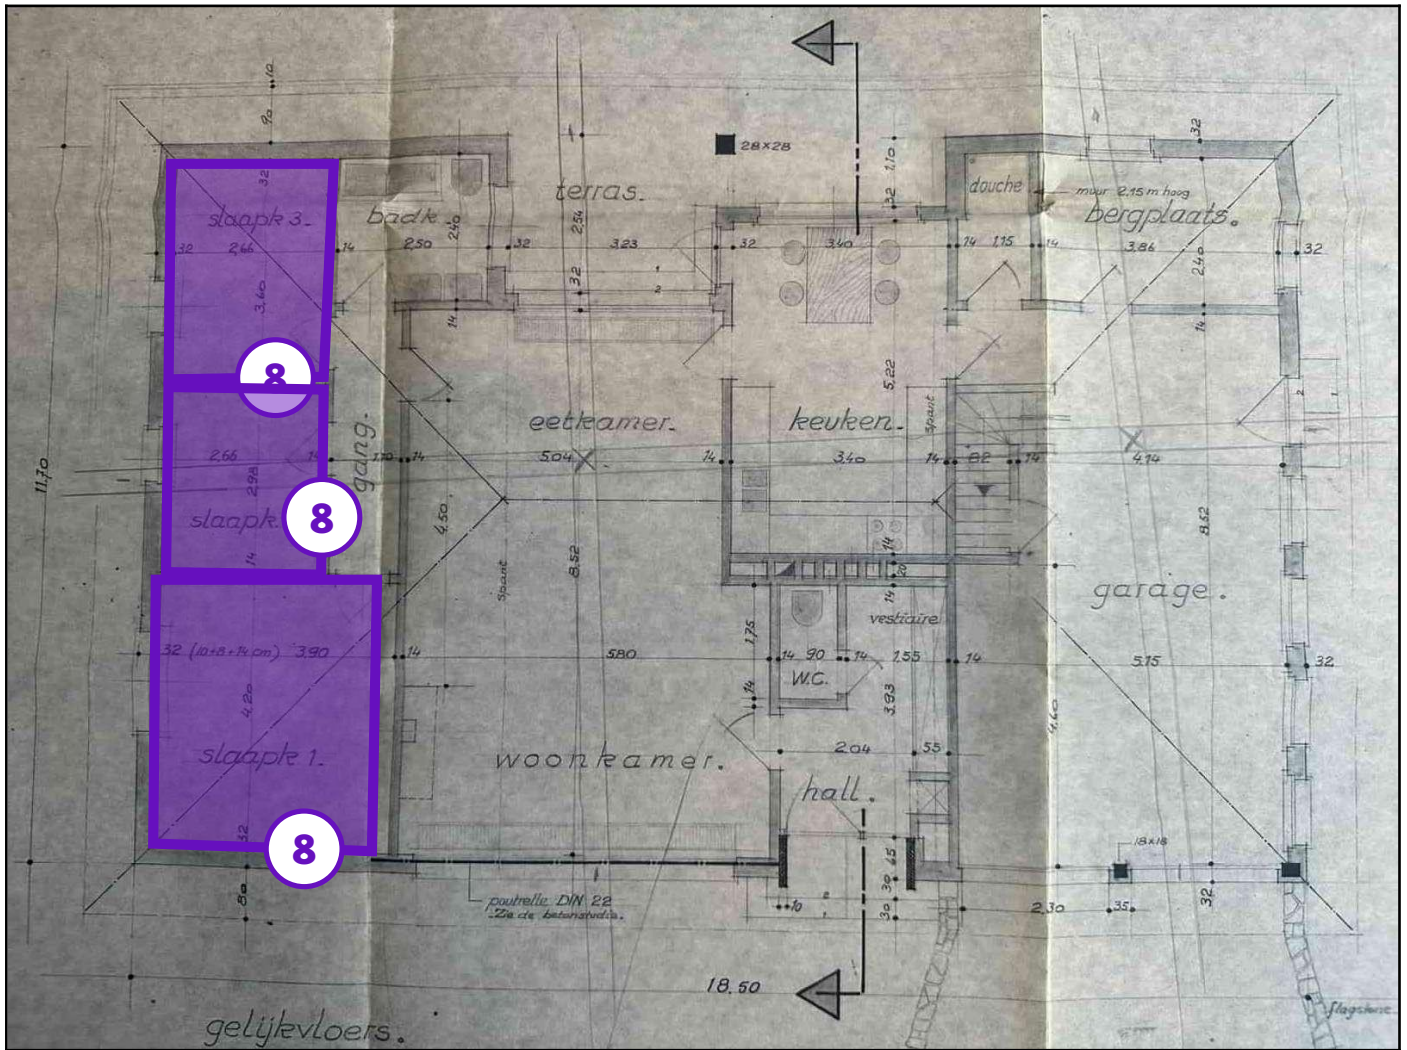
# Plan 1.9: gelijkvloers

Beschrijving	Type	Actie
8. laminaatvloer slaapkamers	Advies	-

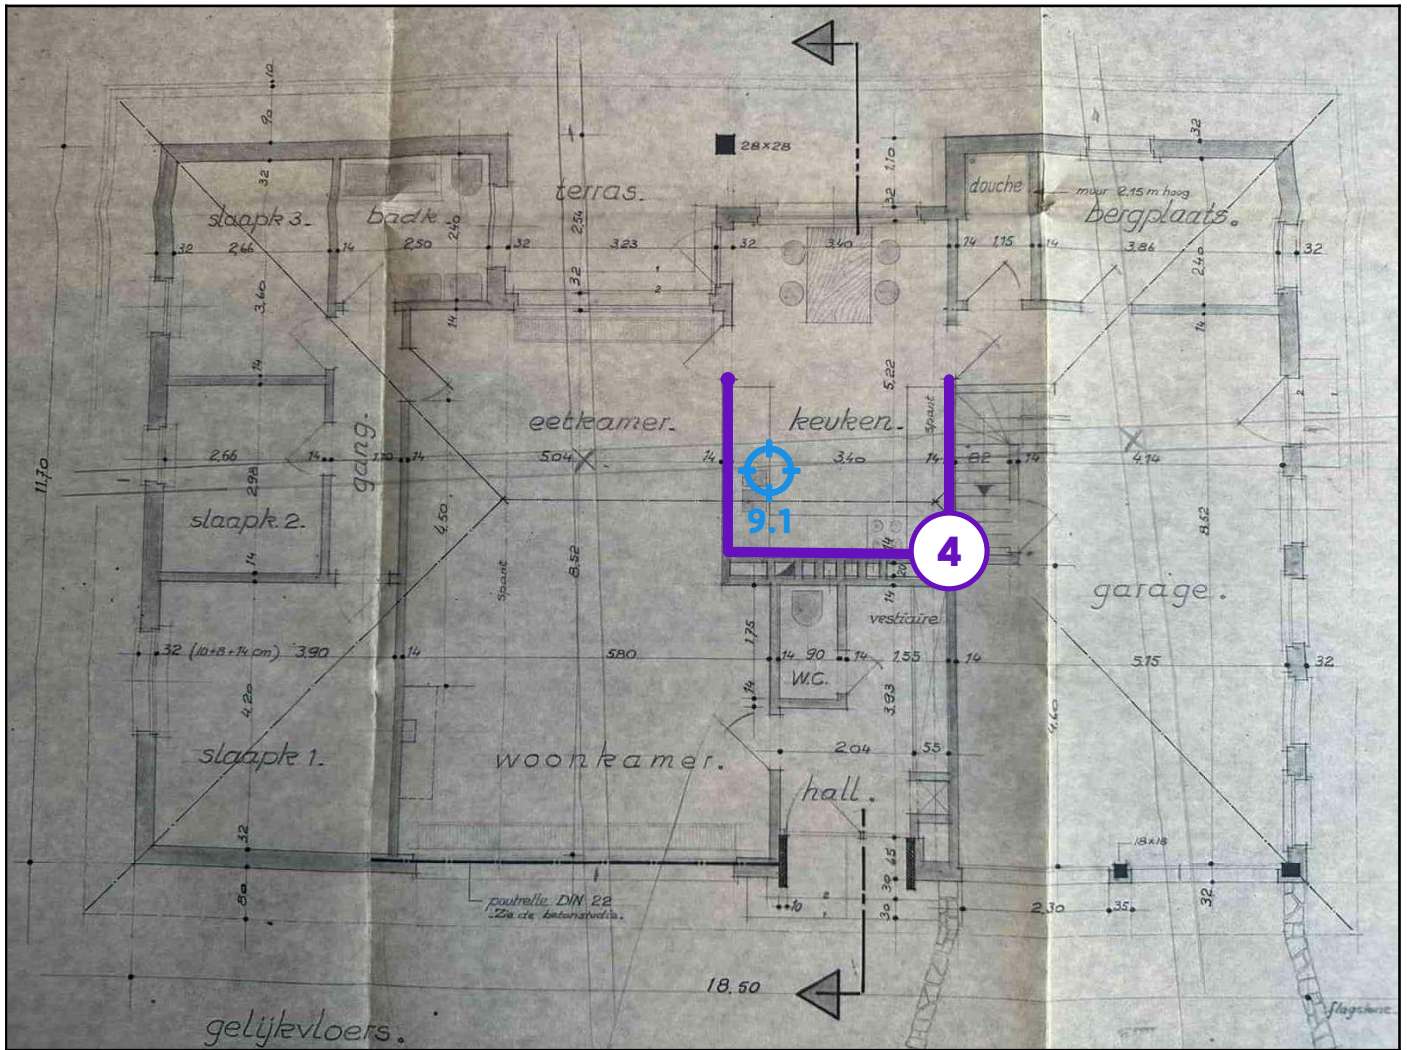
# Plan 1.10: gelijkvloers

Beschrijving	Type	Actie
4. faiencetegels keuken	Advies	-
9. vlakke afwerkingsplaat keuken	Geen asbest	-
9.1 Code: 1.03046	Puntmonster	-
