Asbestinventarisatetest

Akkerstraat 7, 2620 Hemiksem

Attestnummer : 20240205-000304.000

Uitgegeven op : 05.02.2024

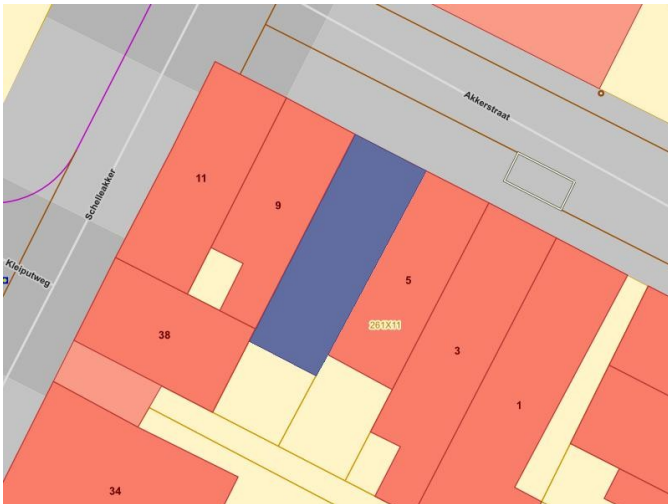
Zone 1: Hoofdgebouw

- 2 Asbestmaterialen**
- 0 Beperkingen
- 0 Uitsluitingen
- 0 Roerende goederen
- 0 Puin, steenslag, (water)bodem
- 0 Adviezen
- 3 Geen asbest**

4. Niet asbestverdacht pleisterwerk plafond	Geen asbest	-
5. Pleisterwerk muren	Geen asbest	-
5.1 Code: 02/02/24-V1	Mengmonster	-

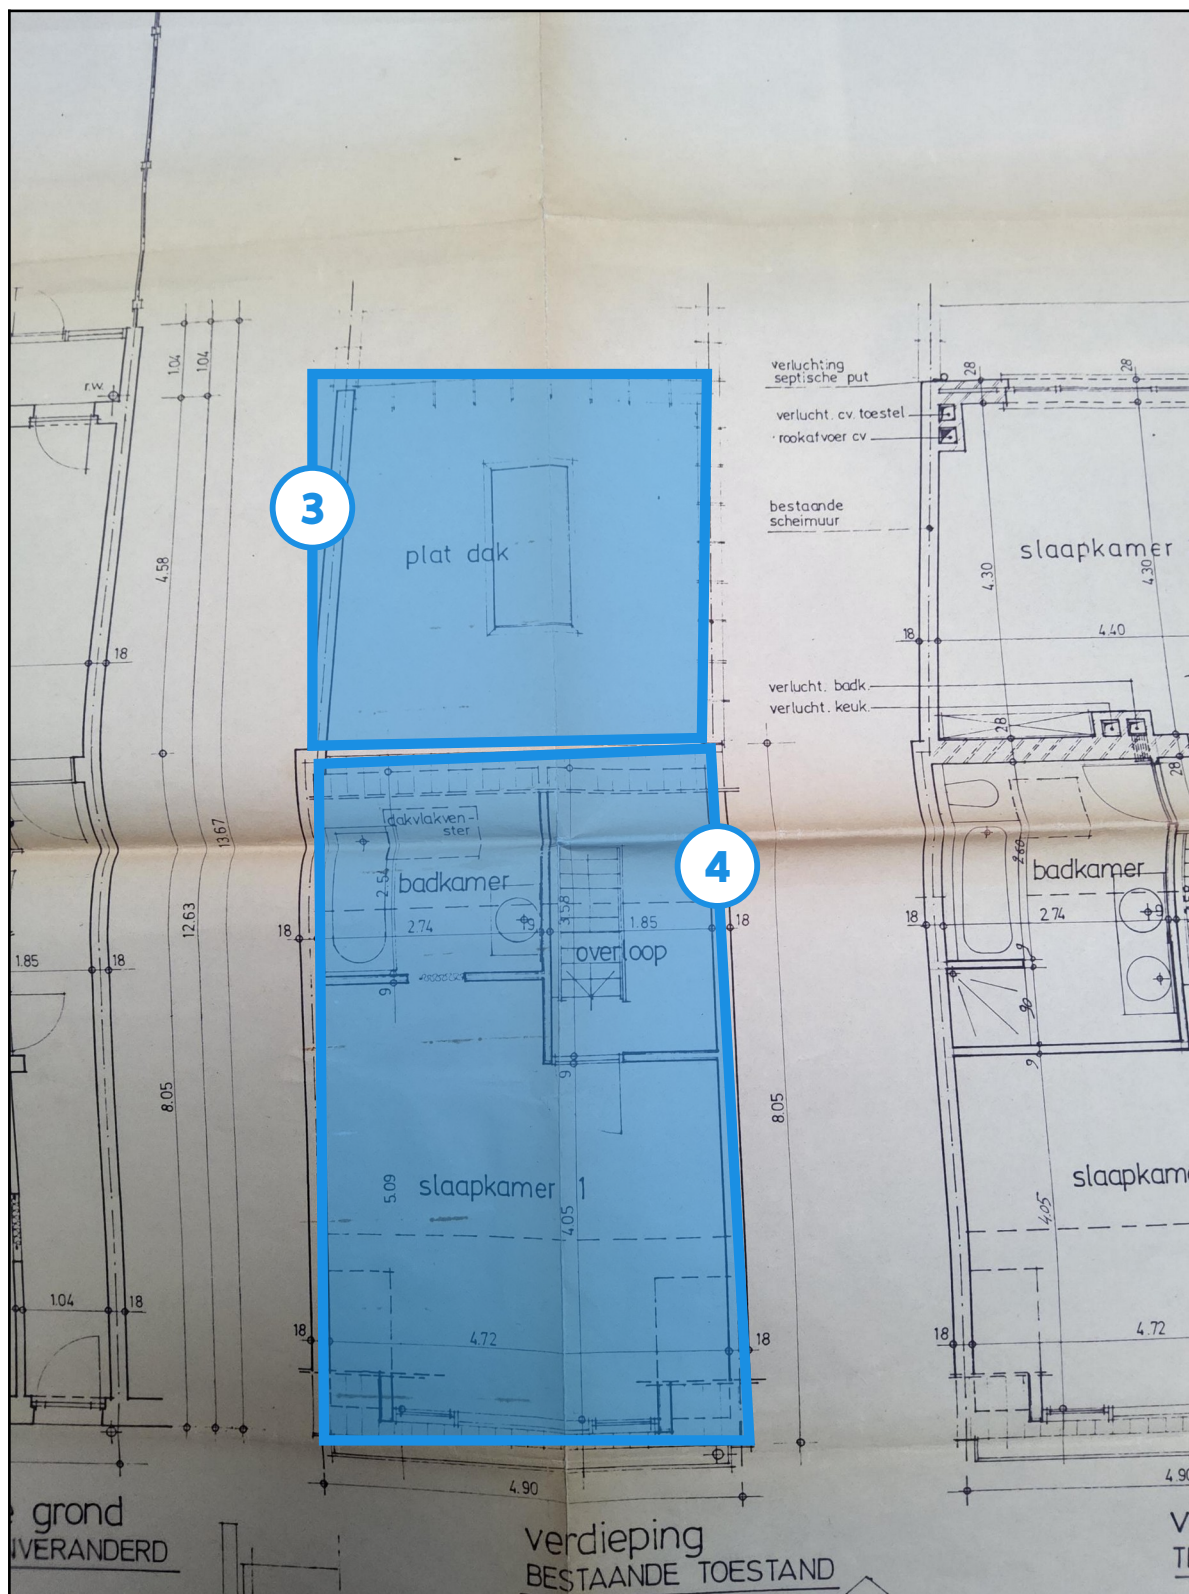
Plan 1.2: B1

3. Roofin plat dak	Geen asbest	-
4. Niet asbestverdacht pleisterwerk plafond	Geen asbest	-
