Asbestinventarisatetest

Paul Gilsonlaan 47, 2650 Edegem

Attestnummer : 20240220-000428.000

Uitgegeven op : 20.02.2024

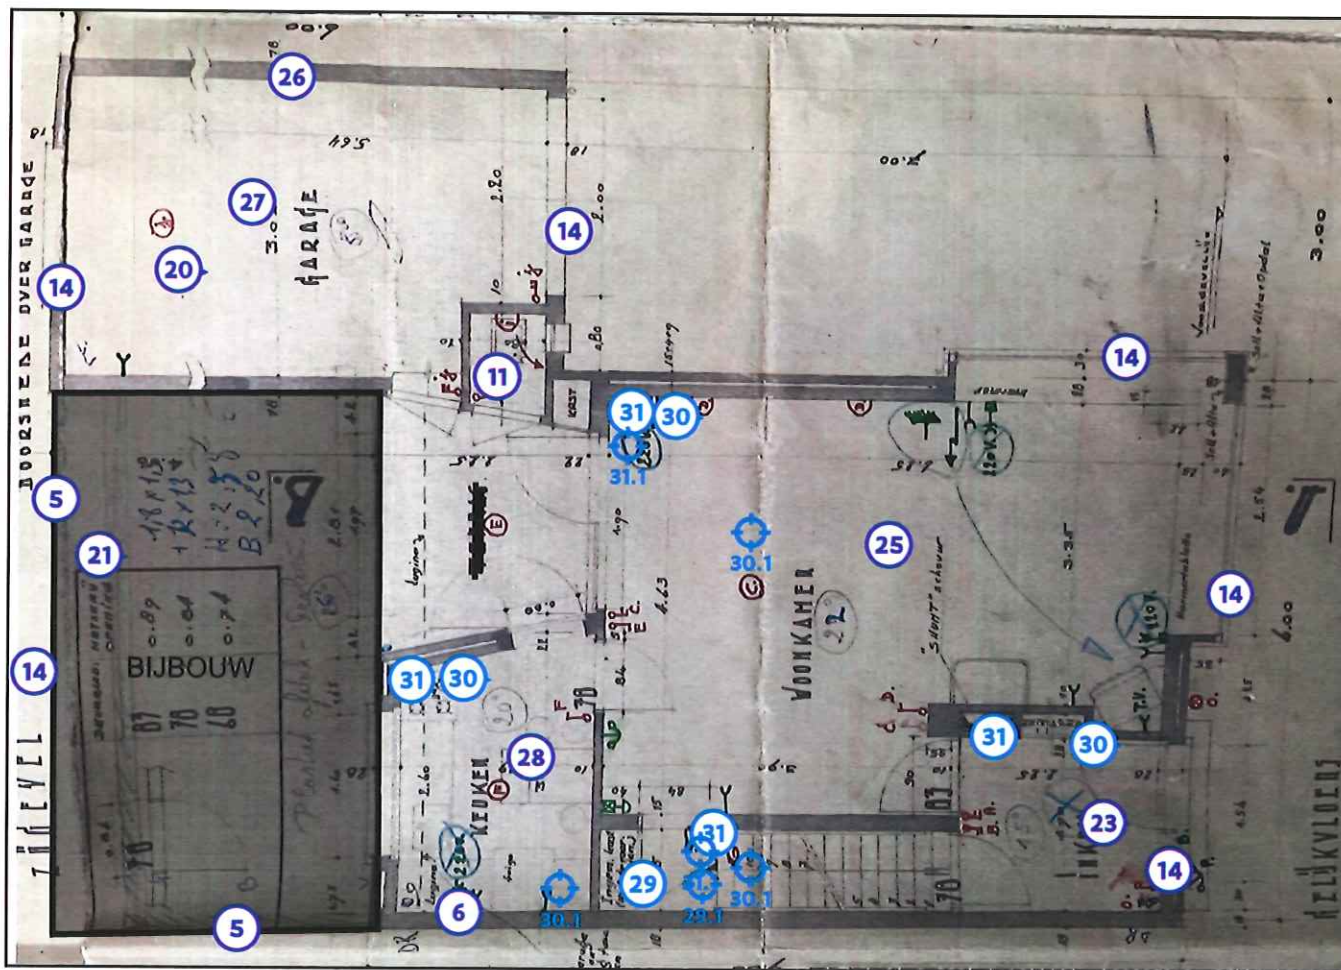
Plan 1.1: GELIJKVLOERS

Beschrijving	Type	Actie
5. Wand bijbouw/veranda in houtafwerking	Advies	-
6. wandtegels keuken	Advies	-
11. Tegels wc	Advies	-
14. Ramen & deuren buitenschilddelen gelijkvloers	Advies	-
20. Plafond garage in betonnen balken	Advies	-
21. Vloertegels veranda/bijbouw	Advies	-
23. Vloertegels inkom	Advies	-

25. Vloerafwerking leefkamer in hout	Advies	-
26. Garagemuren in volle baksteen	Advies	-
27. Vloertegels garage	Advies	-
28. Vloertegels keuken	Advies	-
29. Vinylzeil	Geen asbest	-
29.1 Code: X3	Puntmonster	-
30. Bepleistering plafond	Geen asbest	-
30.1 Code: X2	Mengmonster	-
31. Bepleistering wanden	Geen asbest	-
31.1 Code: X1	Mengmonster	-

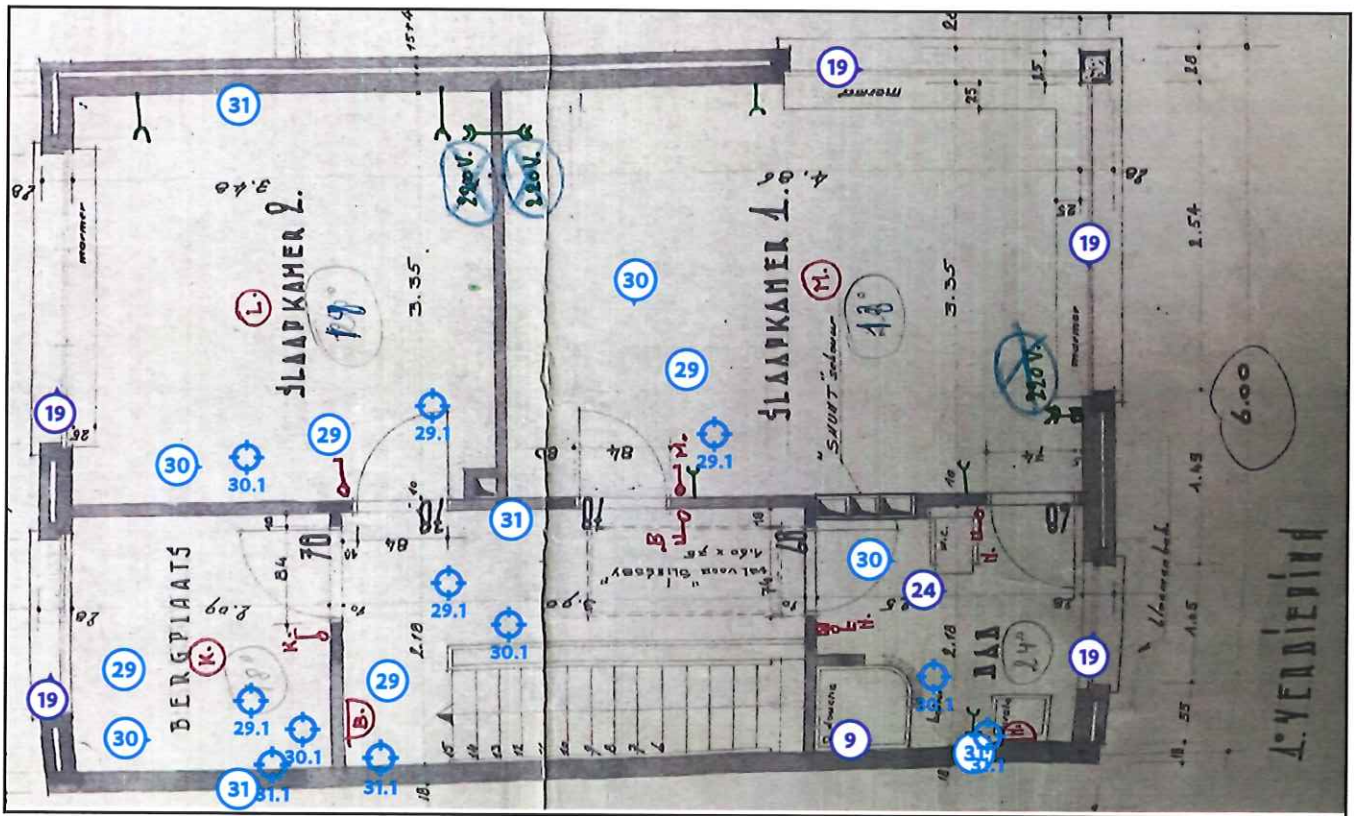
Plan 1.2: 1STE VERDIEPING

Beschrijving	Type	Actie
9. Wandtegels badkamer	Advies	-
19. Ramen buitenschilddelen 1ste verdieping	Advies	-
24. Vloertegels badkamer	Advies	-
29. Vinylzeil	Geen asbest	-
29.1 Code: X3	Puntmonster	-
30. Beploistering plafond	Geen asbest	-
30.1 Code: X2	Mengmonster	-
31. Beploistering wanden	Geen asbest	-
31.1 Code: X1	Mengmonster	-

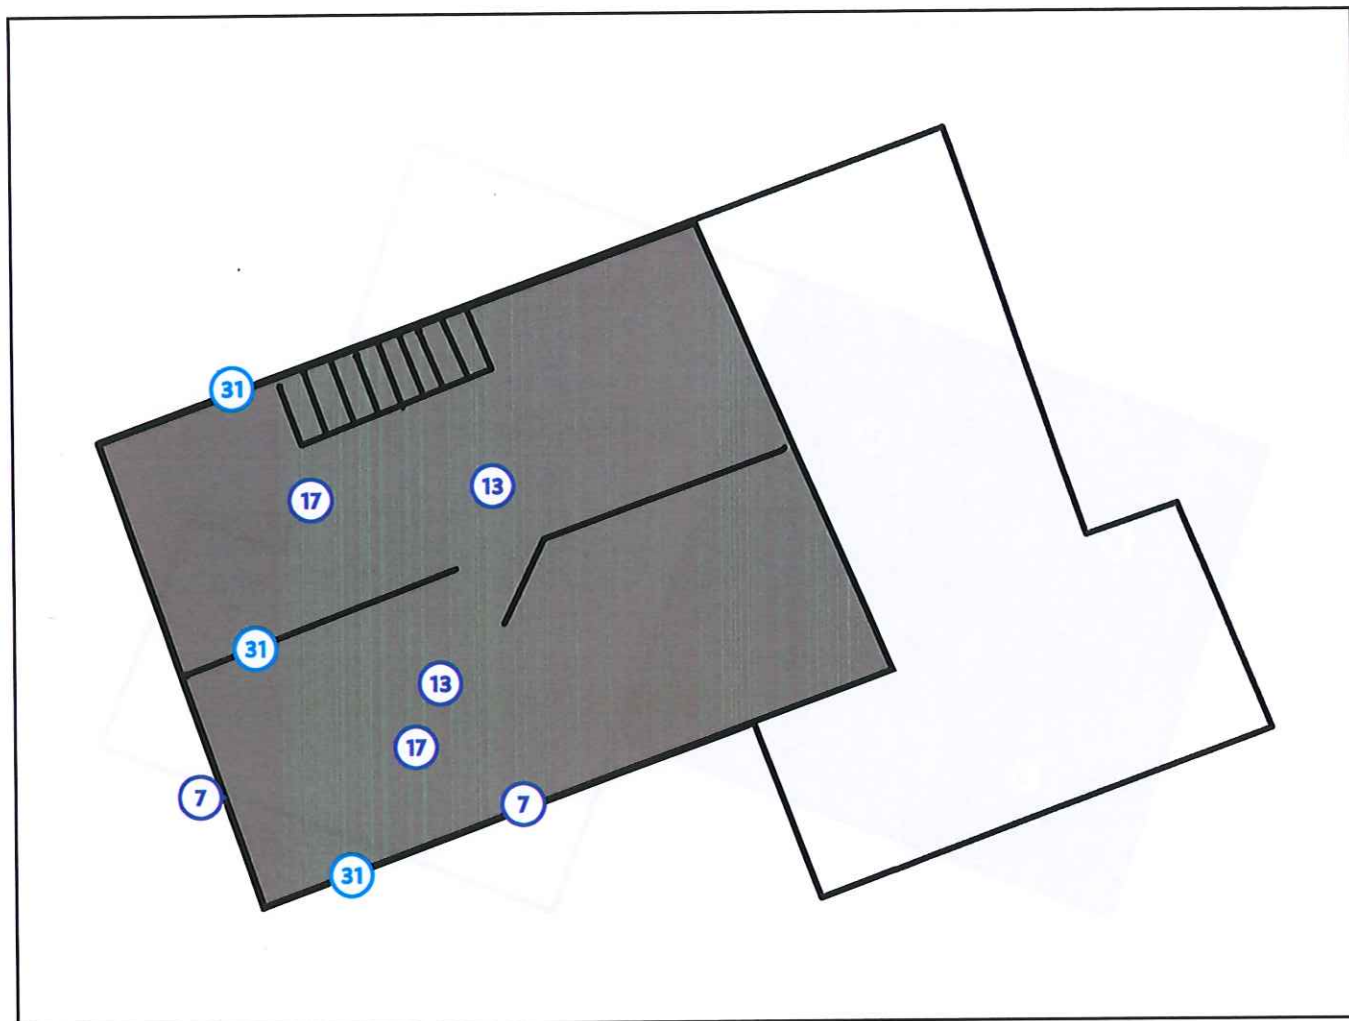
Plan 1.3: 2DE VERDIEPING

Beschrijving	Type	Actie
7. Ramen buitenschildelen 2de verdieping	Advies	-
13. Vloertapijt	Advies	-
17. Palfondtegels	Advies	-
31. Bepleistering wanden	Geen asbest	-

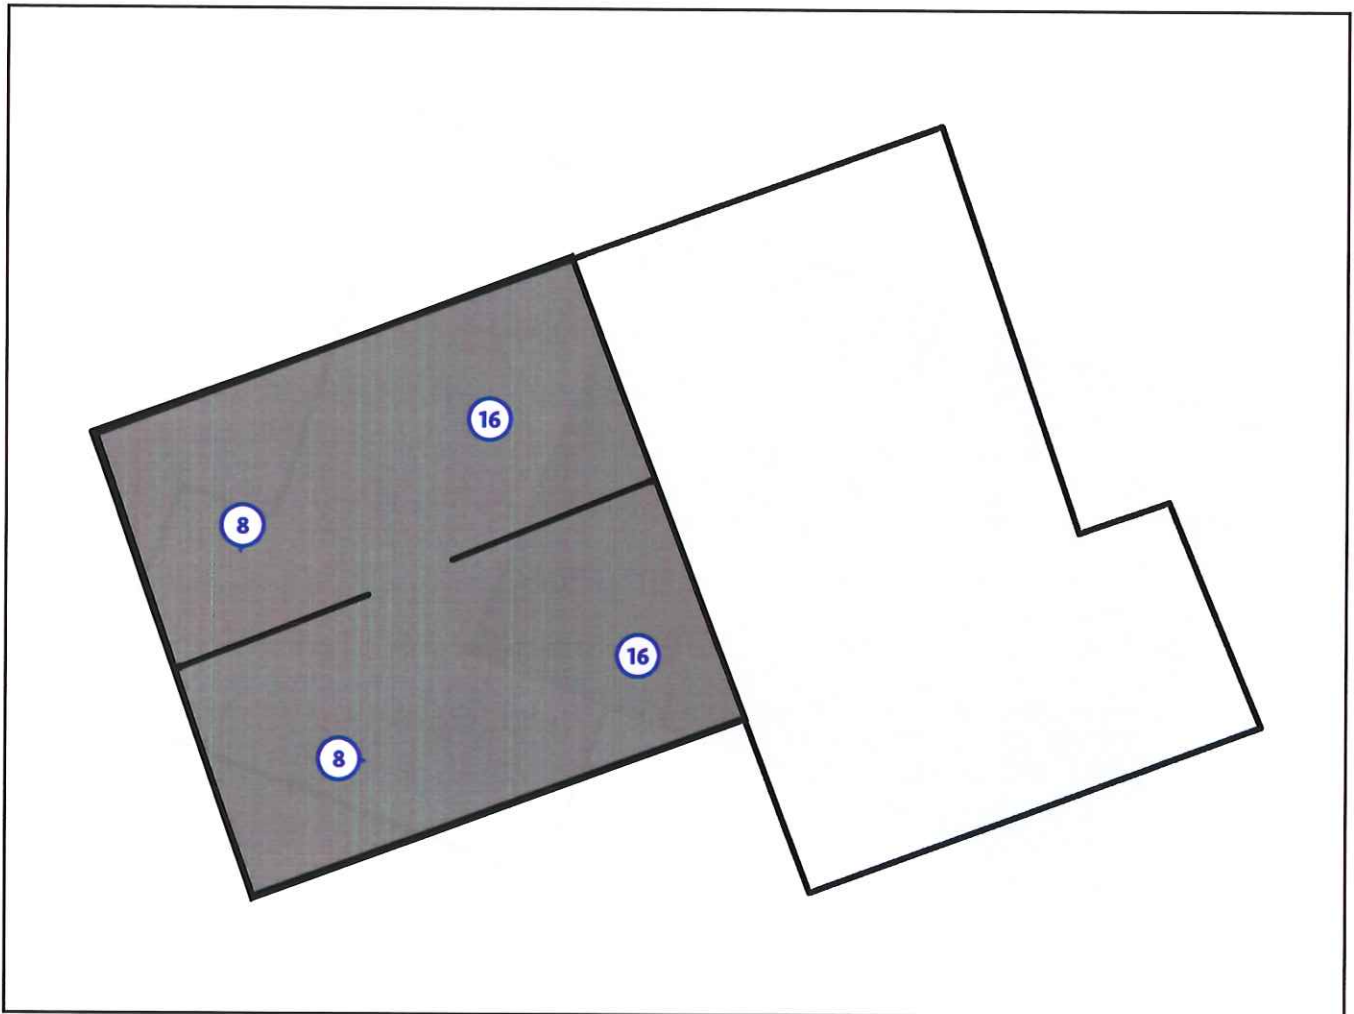
Plan 1.4: ZOLDER

Beschrijving	Type	Actie
8. Vloer in houtafwerking	Advies	-
16. Onderdak	Advies	-

31. Bepleistering wanden	Geen asbest	-
--------------------------	-------------	---

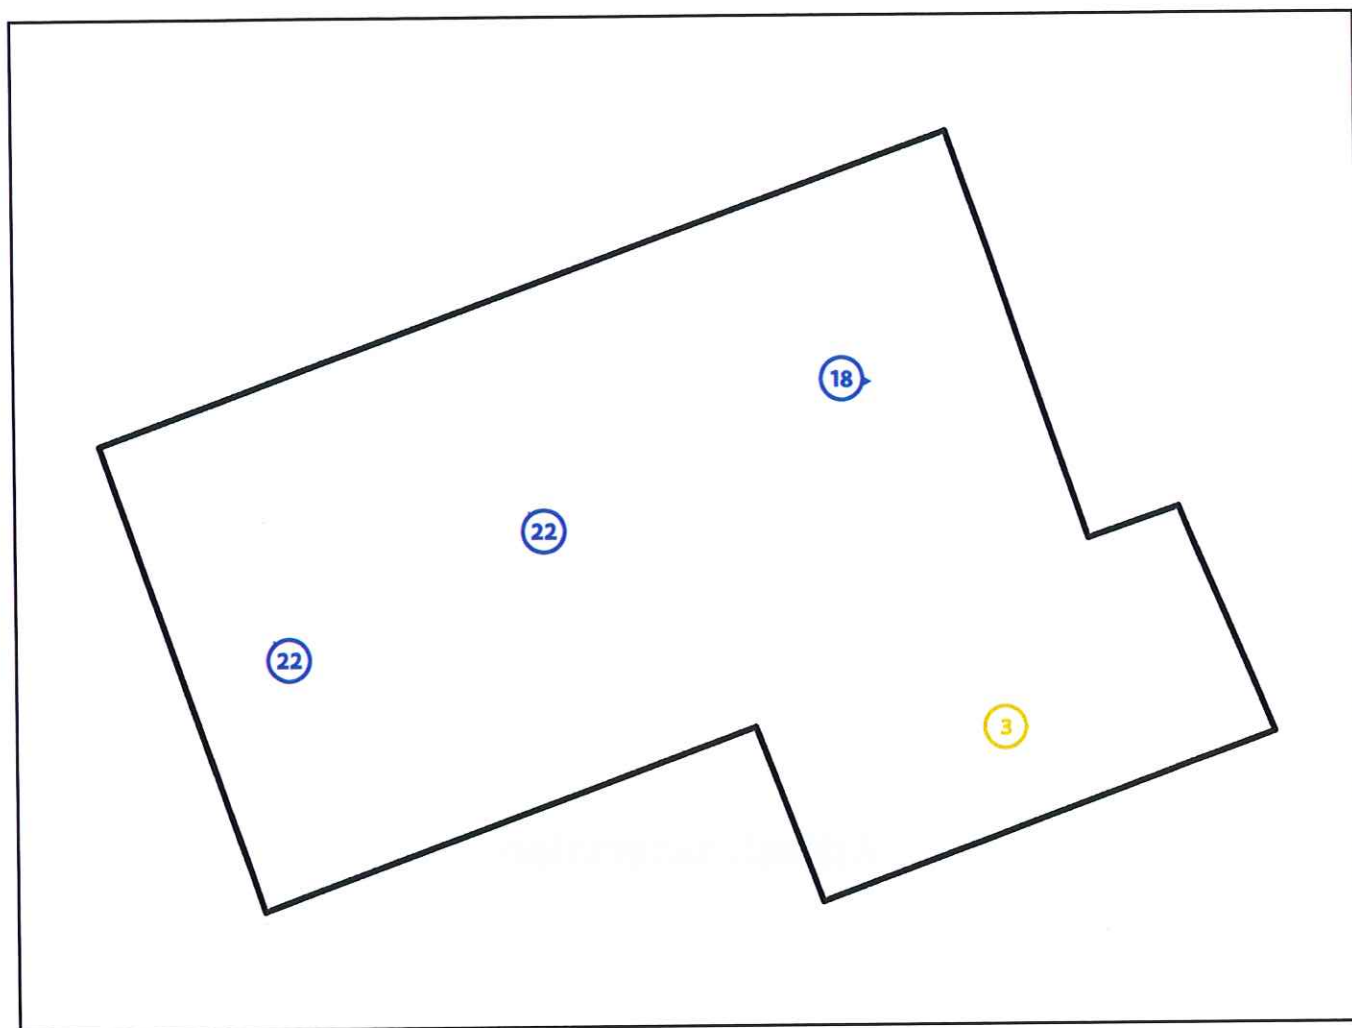
Plan 1.6: Daken & buitentoepassingen

Beschrijving	Type	Actie
3. Roofing plat dak garage	Asbestmateriaal	Zorgvuldig beheren
18. Glazen dak bijbouw/veranda	Advies	-
22. Dakpannen	Advies	-

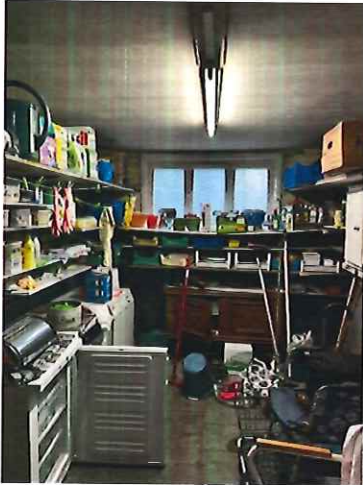
Fiche 20: Plafond garage in betonnen balken

Advies

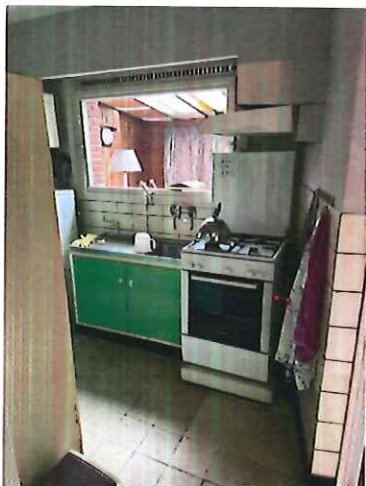
Fiche 28: Vloertegels keuken

Advies

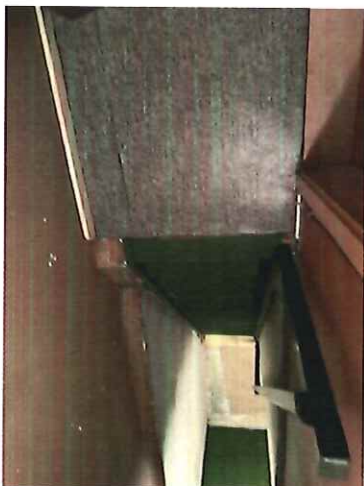
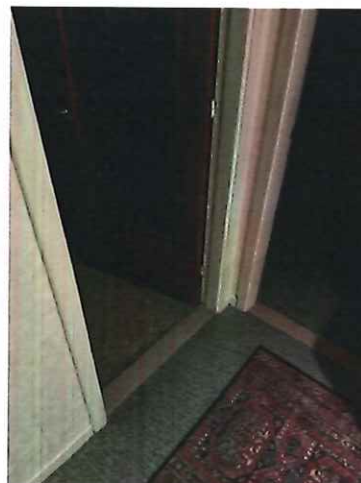
Fiche 29: Vinylzeil

Geen asbest

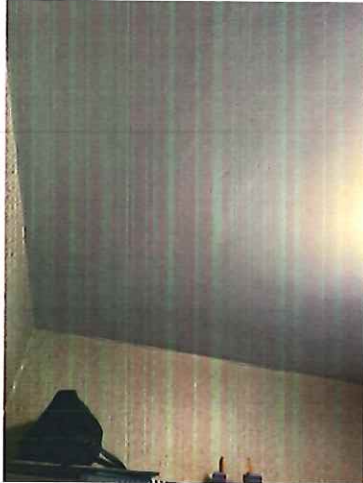
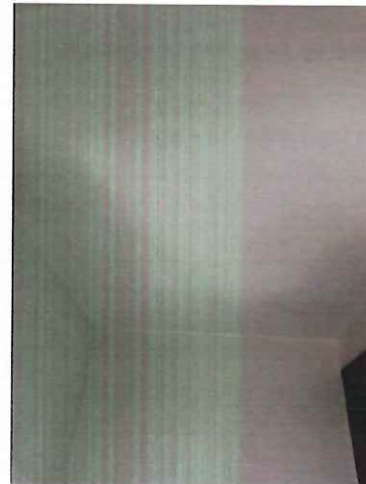
Fiche 30: Beploistering plafond

Geen asbest

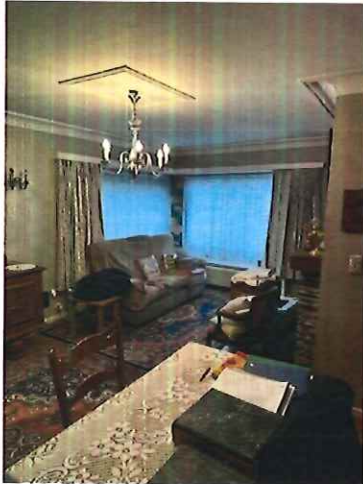
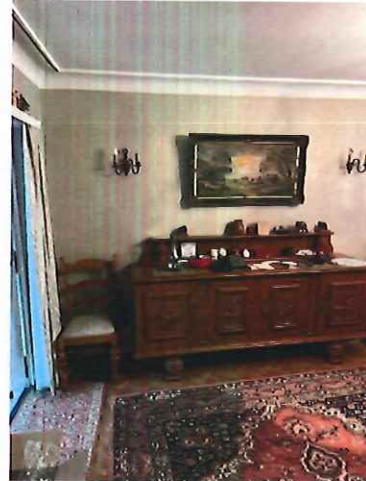
Fiche 31: Beploistering wanden

Geen asbest
