Asbestinventarisatetest

Quinten Matsijslei 32/15, 2018 Antwerpen

Attestnummer : 20240123-000320.000

Uitgegeven op : 23.01.2024

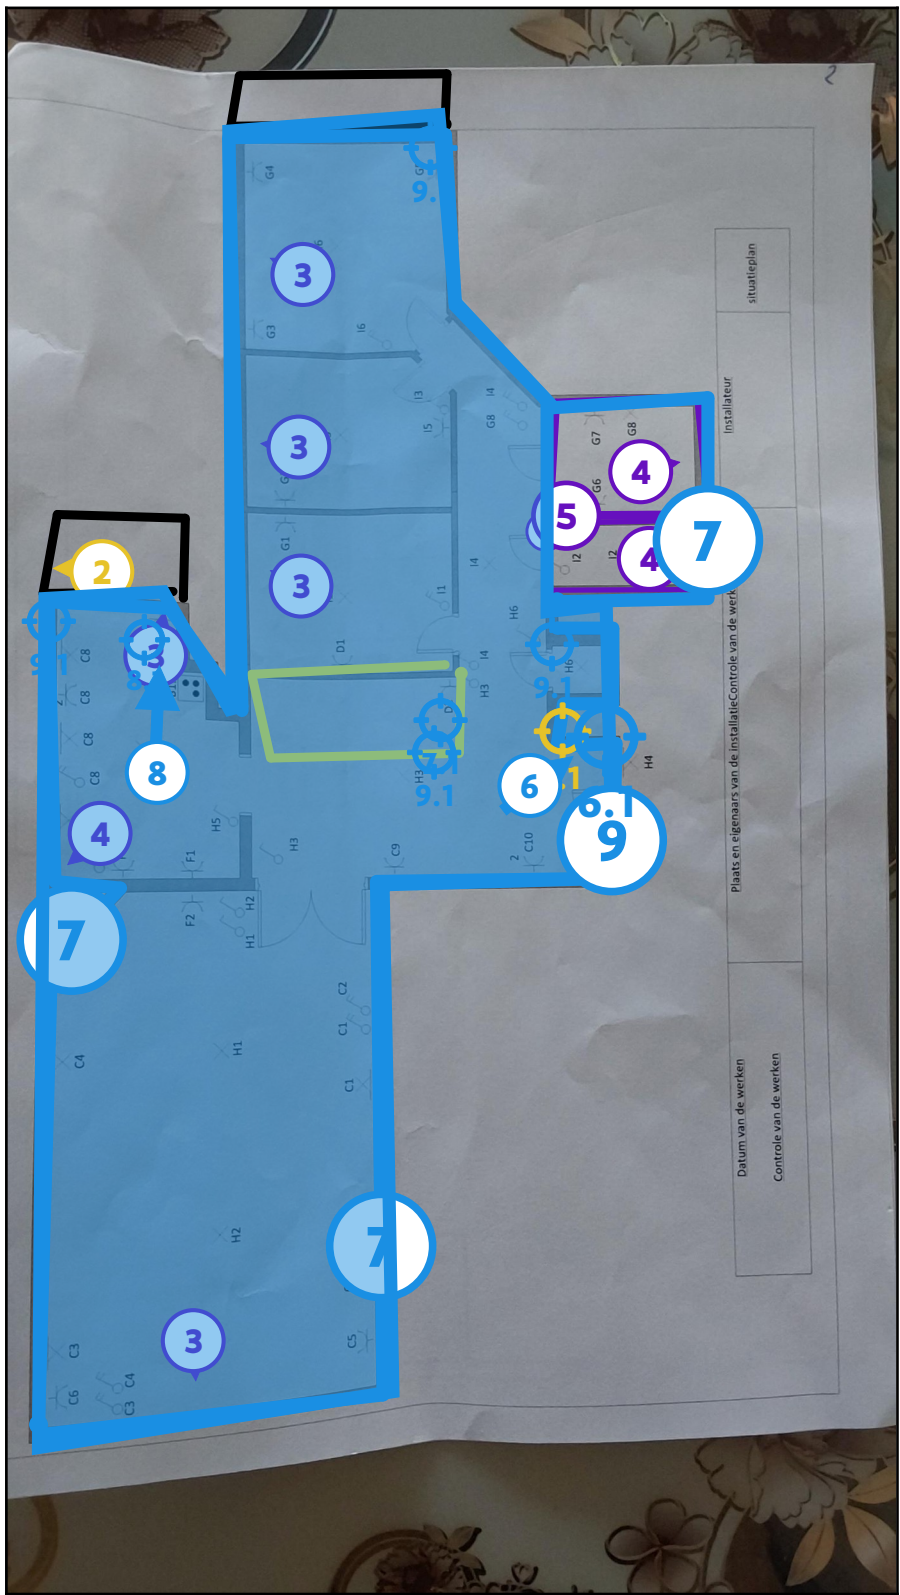
Plan 1.1: Appartement 32 bus 15

1. colovinyl tegels met lijmlaag	Asbestmateriaal	Zorgvuldig beheren
1.1 Code: MM05	Puntmonster	-
2. Ac buis terras	Asbestmateriaal	Zorgvuldig beheren
3. Verwarming	Advies	-
4. Schacht	Advies	-
5. Gyproc plafond	Advies	-
6. Isolatiemateriaal rond buis	Geen asbest	-
6.1 Code: MM04	Puntmonster	-
7. Pleisterwerk muur	Geen asbest	-
7.1 Code: MM01	Mengmonster	-
8. faiencetegels met lijmlaag	Geen asbest	-
8.1 Code: MM03	Puntmonster	-
9. Pleisterwerk plafond	Geen asbest	-
9.1 Code: MM02	Mengmonster	-
