# Asbestinventarisatetest

Rodekruislaan 15, 2660 Antwerpen

Attestnummer : 20240425-000398.000

Uitgegeven op : 25.04.2024

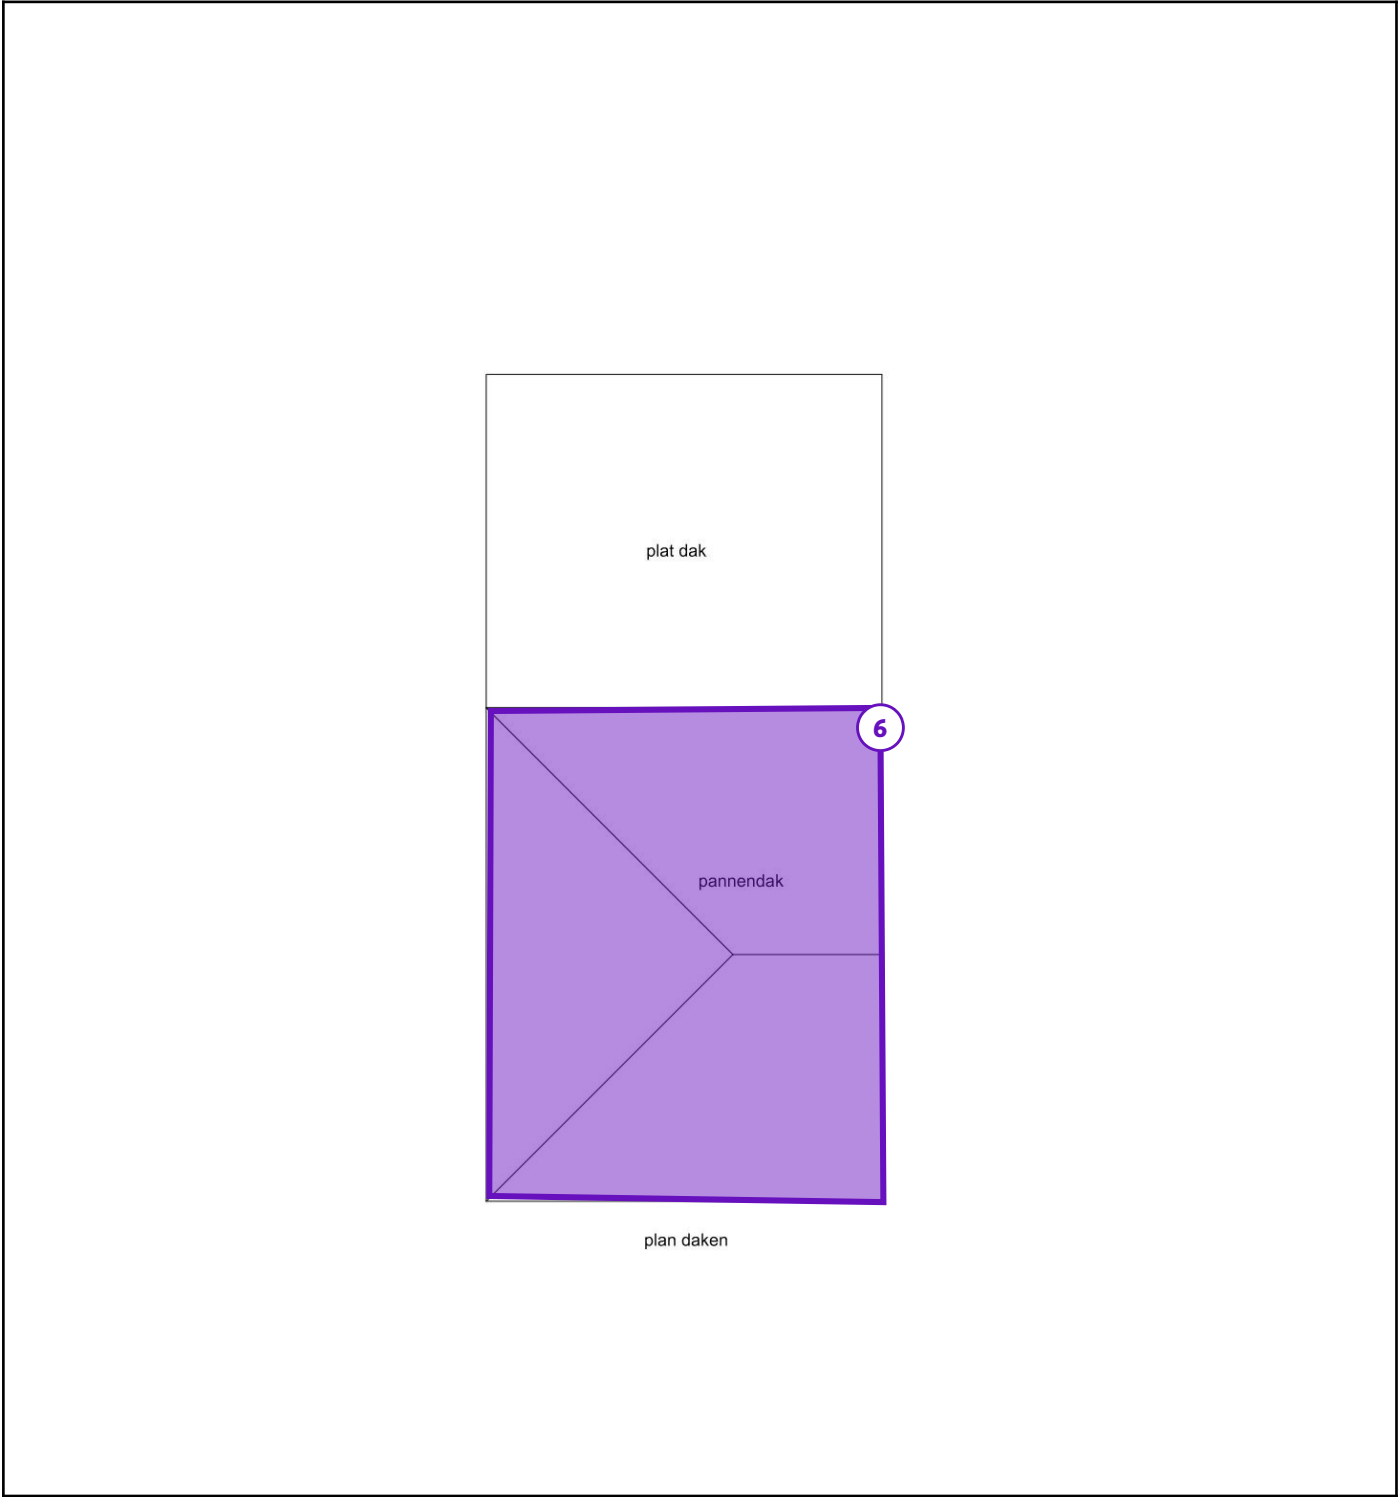
# Plan 1.15: dakenplan

| Beschrijving | Type | Actie |
|---|---|---|
| 6. hellende daken | Advies | - |

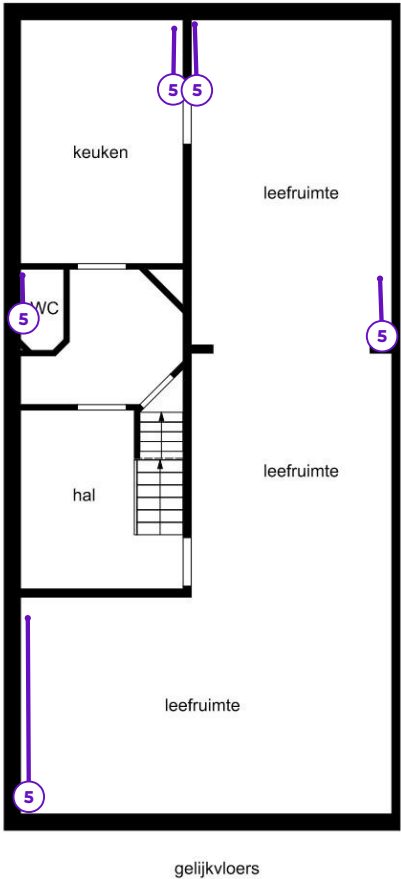
# Plan 1.16: plan gelijkvloers

| Beschrijving | Type | Actie |
|---|---|---|
| 5. schroefverbindingen radiatoren | Advies | - |

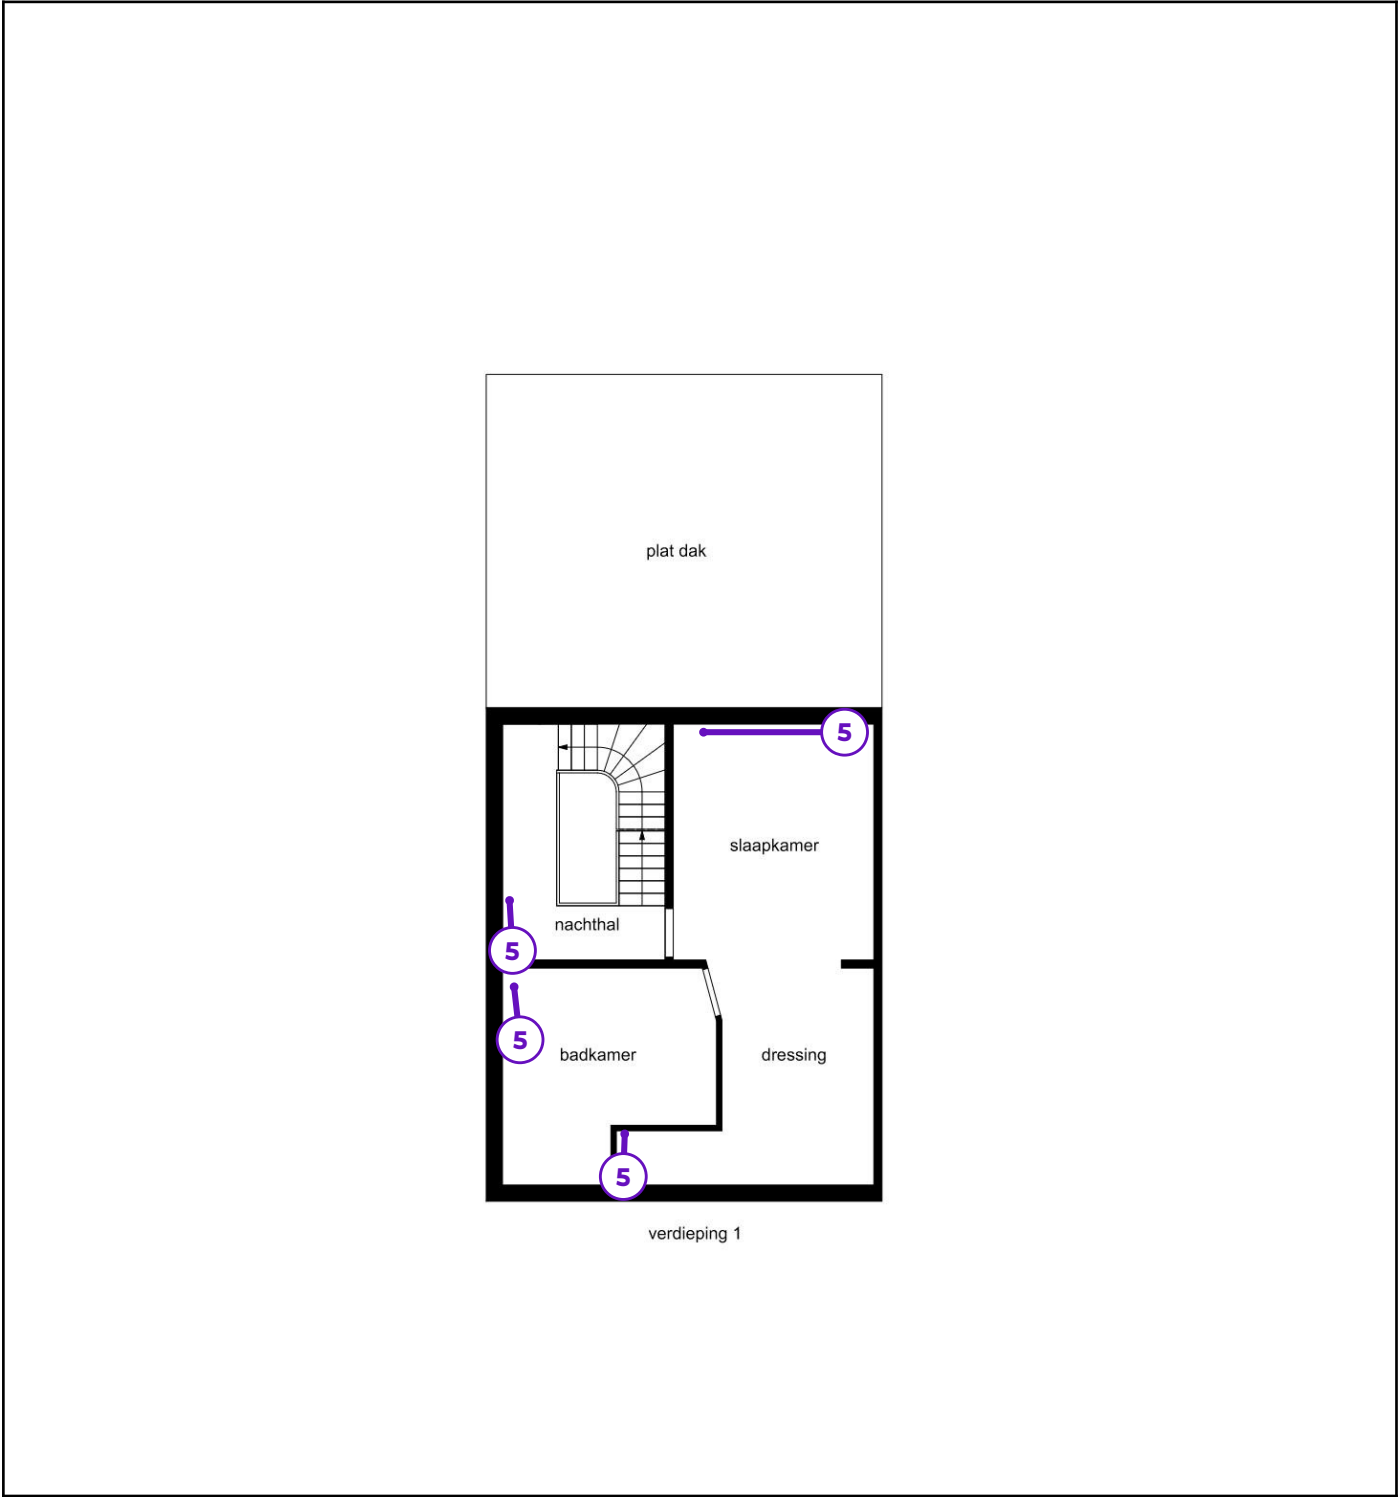
# Plan 1.17: plan verdieping 1

| Beschrijving | Type | Actie |
|---|---|---|
| 5. schroefverbindingen radiatoren | Advies | - |
