# Asbestinventarisatetest

Steynstraat 35/2, 2660 Antwerpen

Attestnummer : 20240523-000430.000

## Asbestveilig

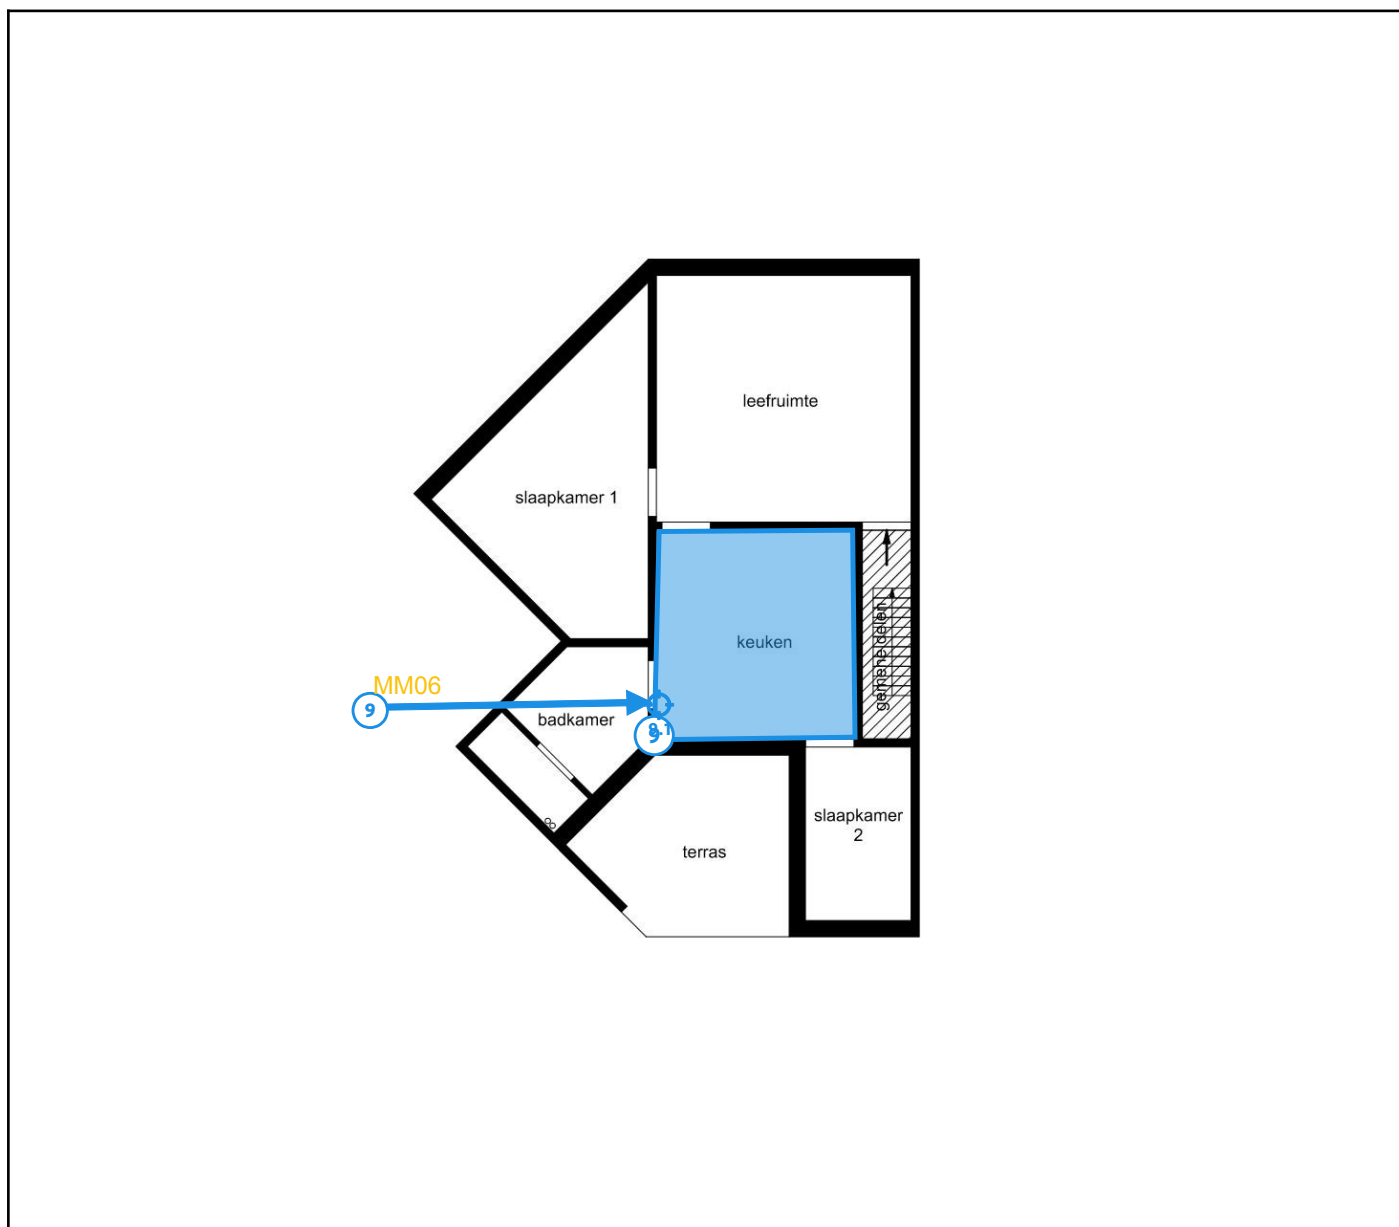
## Plan 1.4: plan

| Beschrijving | Type | Actie |
|---|---|---|
| 2. massalplaat | Asbestmateriaal | Zorgvuldig beheren |
