# Asbestinventarisatetest

Heidestraat 1, 2660 Antwerpen

Attestnummer : 20241122-000487.000

Uitgegeven op : 22.11.2024

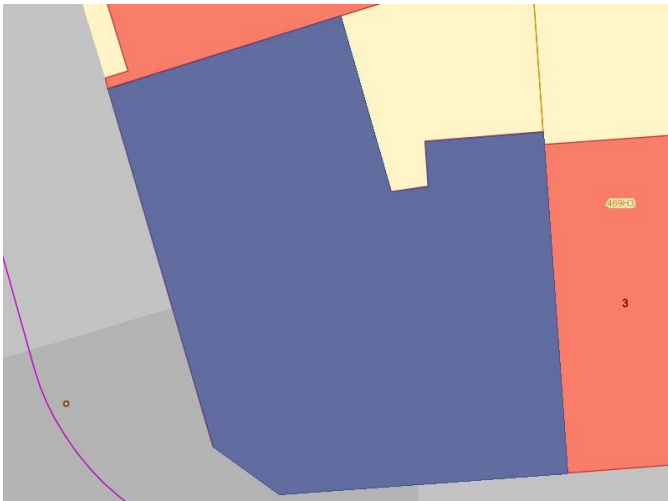
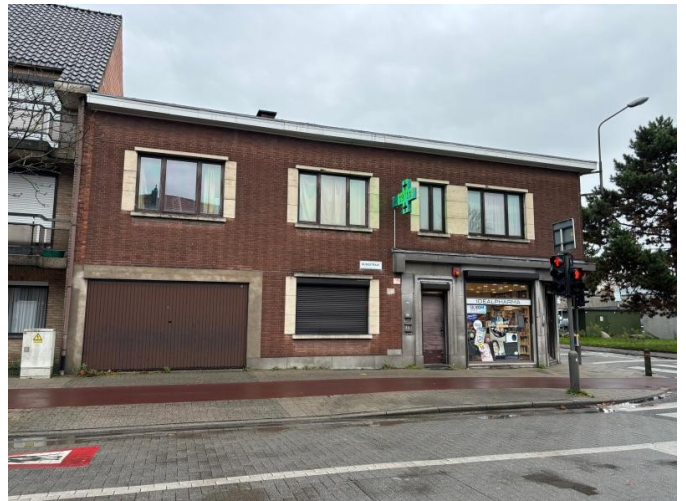
## Zone 1: Hoofdgebouw

Tijdens de inspectie vastgesteld:

- 1 **Asbestmateriaal**
- 0 Beperkingen
- 0 Uitsluitingen
- 0 Roerende goederen
- 0 Puin, steenslag, (water)bodem
- 0 Adviezen
- 2 **Geen asbest**
