# Asbestinventarisatetest

Steynstraat 53/3, 2660 Antwerpen

Attestnummer : 20250414-000234.000

Uitgegeven op : 14.04.2025

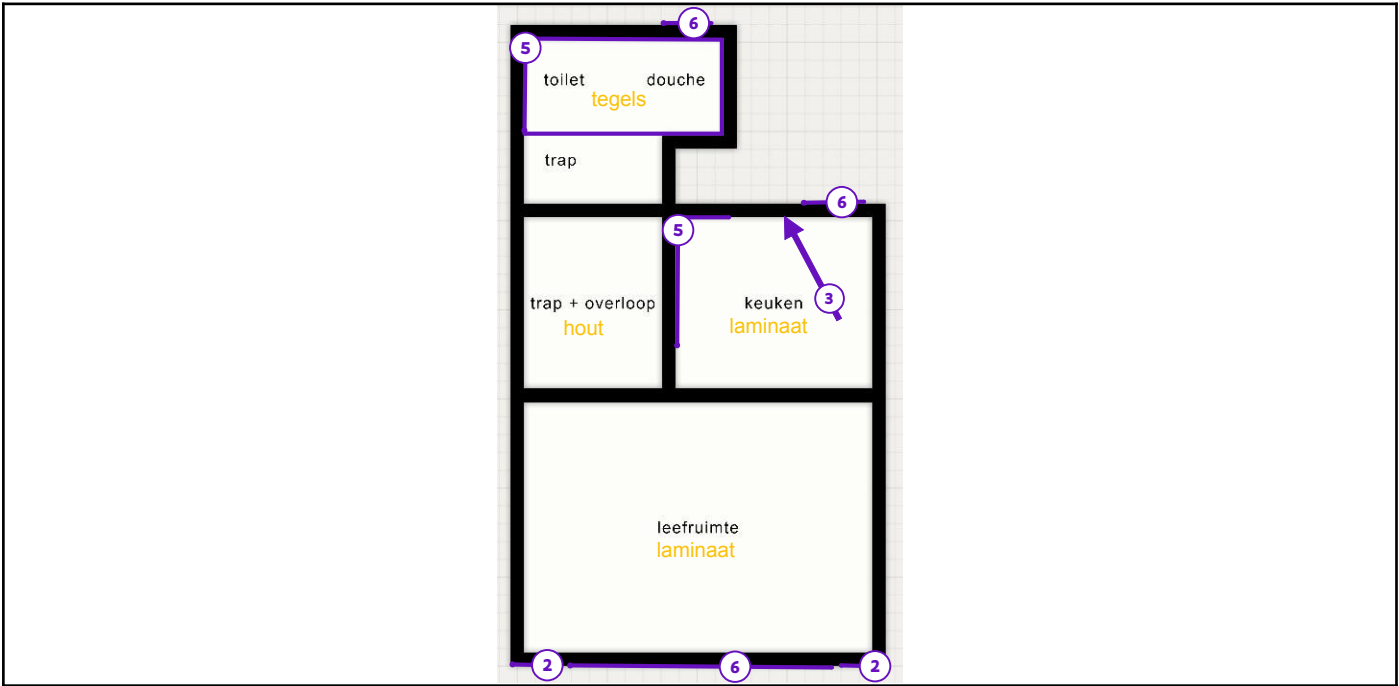
# Plan 1.1: plan voor: vloeren-kit-tegellijm-CV-leien

| Beschrijving | Type | Actie |
|---|---|---|
| 6. afdichting ramen | Advies | - |

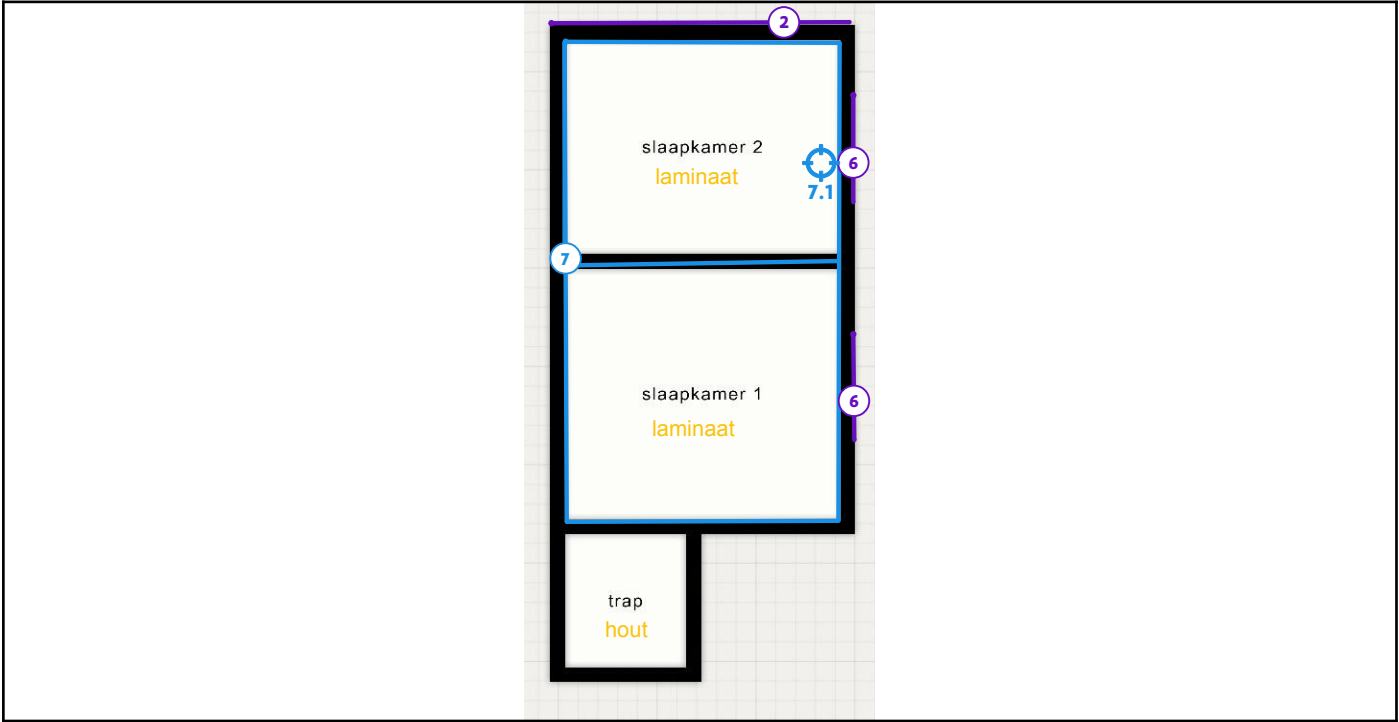
## Plan 1.2: plan achter: vloeren-kit-leien-pleister wanden

| Beschrijving | Type | Actie |
|---|---|---|
| 7.1 Code: MM01 | Mengmonster | - |

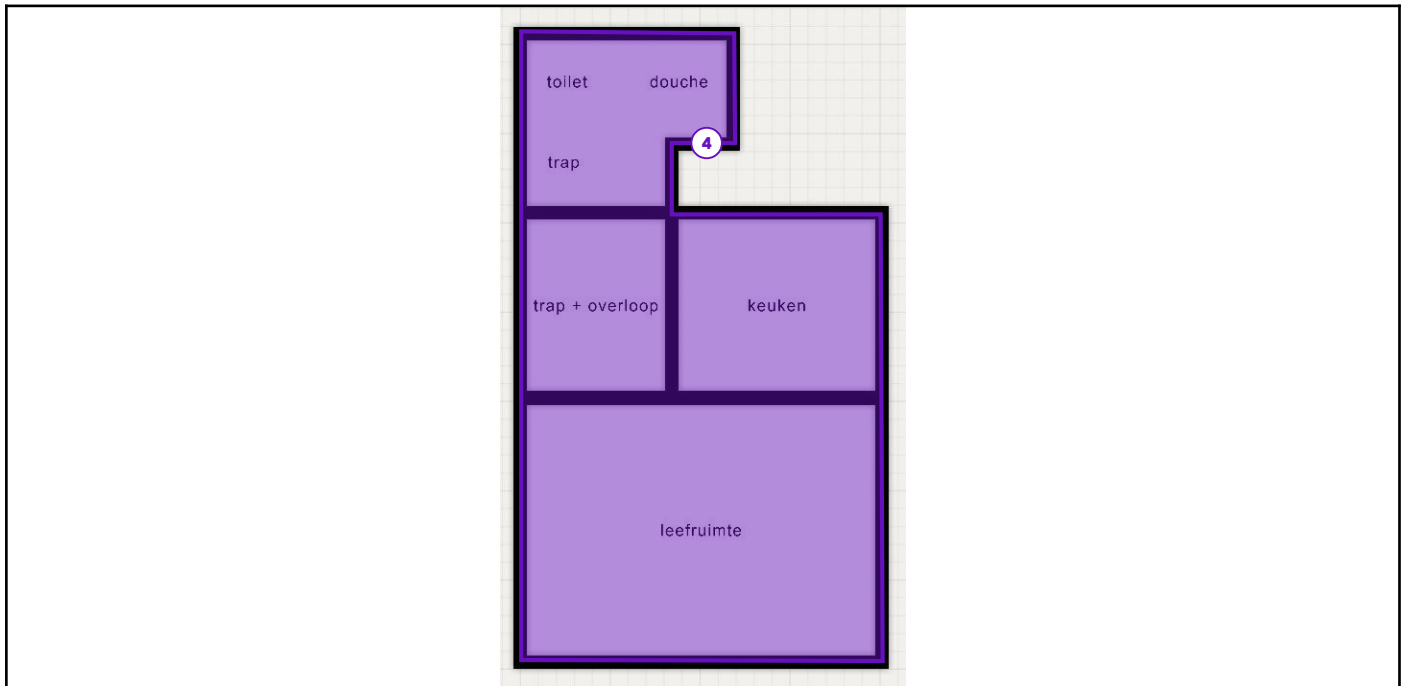
## Plan 1.3: plan voor: valse plafonds

| Beschrijving | Type | Actie |
|---|---|---|
| 4. valse plafonds | Advies | - |
