# Asbestinventarisatetest

Kinderstraat 60, 2547 Lint

Attestnummer : 20250321-000222.000

**Niet-asbestveilig**

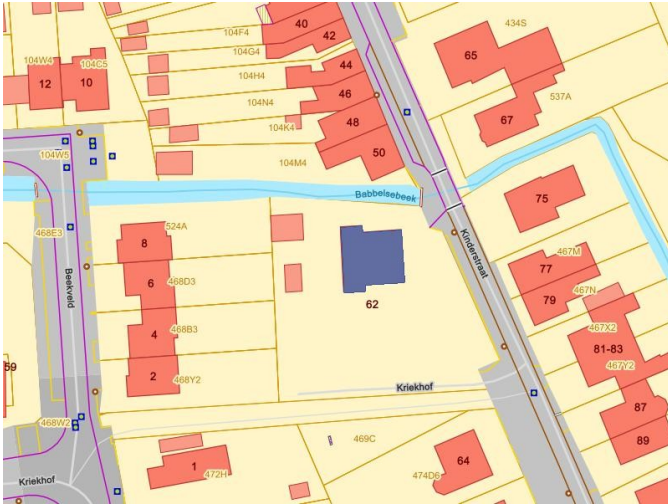
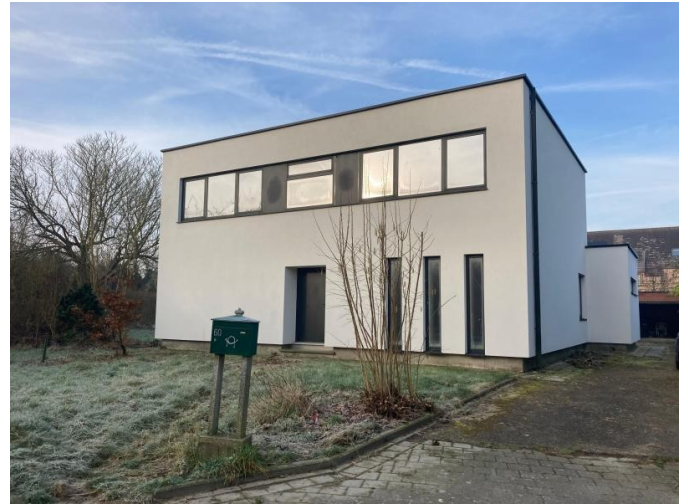
## Zone 1: Hoofdgebouw

Tijdens de inspectie vastgesteld:

- 1 Asbestmateriaal**
- 1 Beperking**
- 0 Uitsluitingen**
- 0 Roerende goederen**
- 0 Puin, steenslag, (water)bodem**
- 0 Adviezen**
- 2 Geen asbest**

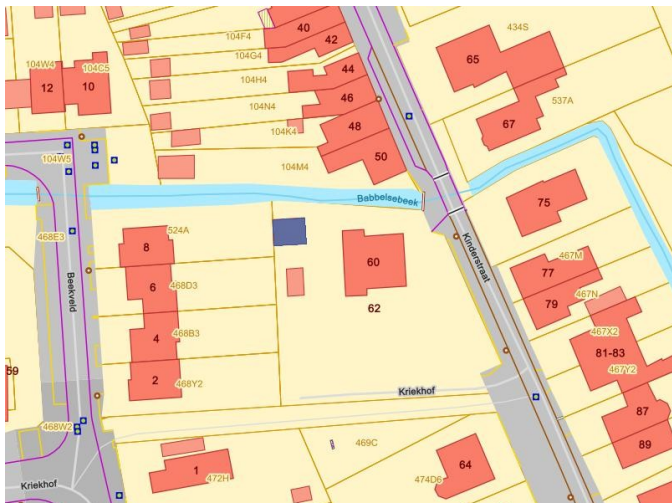
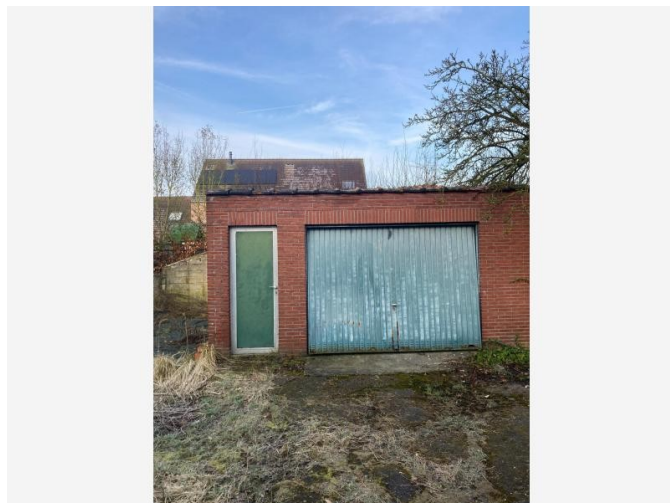
## Zone 2: garage

Tijdens de inspectie vastgesteld:

- 1 **Asbestmateriaal**
- 0 Beperkingen
- 0 Uitsluitingen
- 0 Roerende goederen
- 0 Puin, steenslag, (water)bodem
- 0 Adviezen
- 1 **Geen asbest**

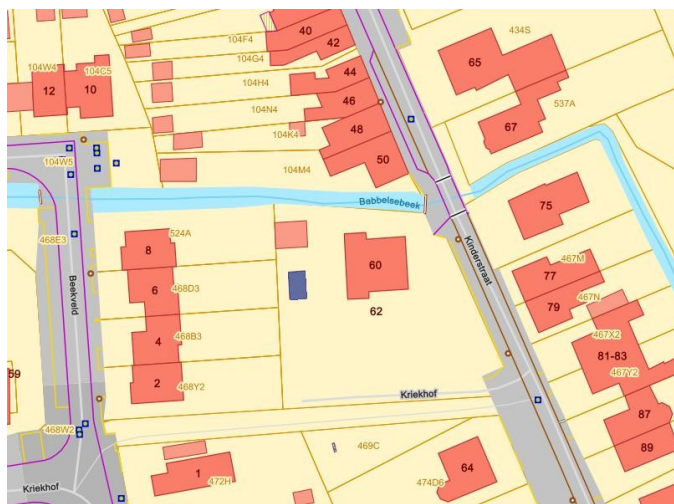
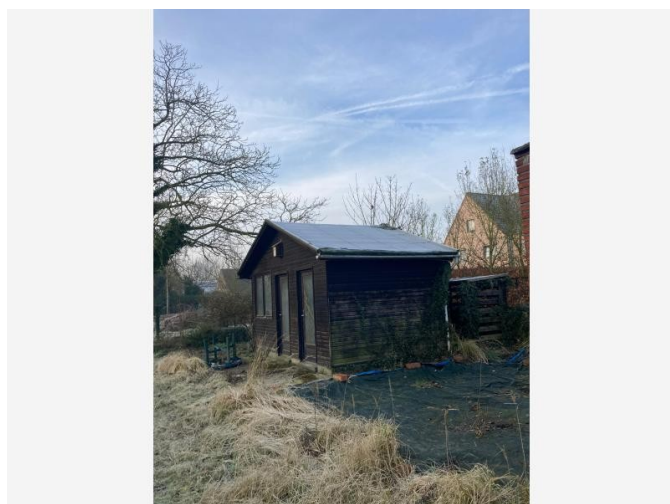
## Zone 3: Tuinhuis

Tijdens de inspectie vastgesteld:

- 0 Asbestmaterialen
- 0 Beperkingen
- 0 Uitsluitingen
- 0 Roerende goederen
- 0 Puin, steenslag, (water)bodem
- 0 Adviezen
- 2 **Geen asbest**

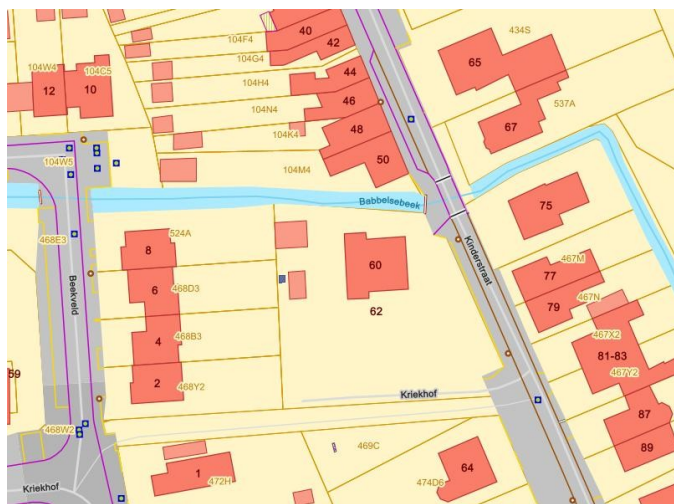
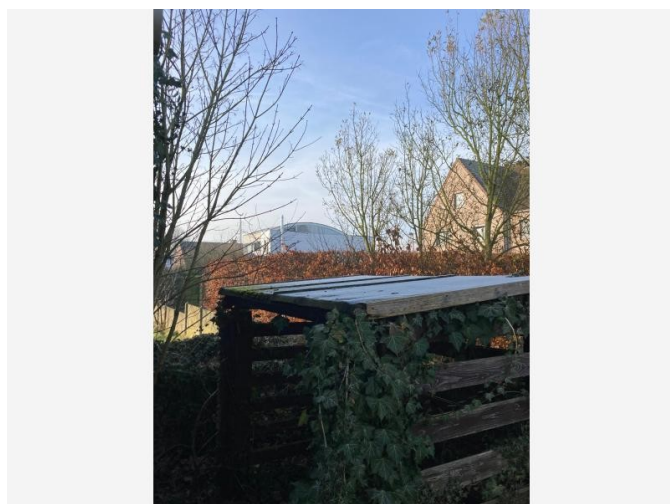
## Zone 4: Houten constructie

Tijdens de inspectie vastgesteld:

- 0 Asbestmaterialen
- 0 Beperkingen
- 0 Uitsluitingen
- 0 Roerende goederen
- 0 Puin, steenslag, (water)bodem
- 0 Adviezen
- 1 **Geen asbest**
