# Asbestinventarisatetest

Rucaplein 153, 2610 Antwerpen

Attestnummer : 20250620-000292.000

## Zone 1: appartement nr. 153

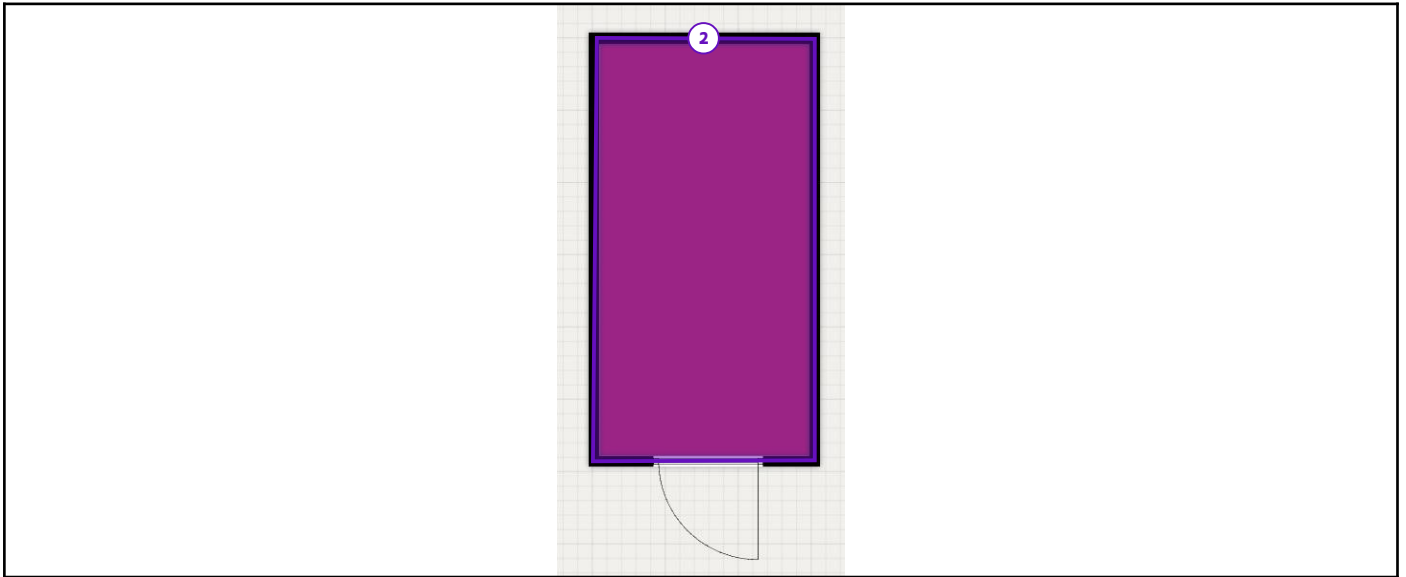
## Plan 1.2: plan kelder 49

| Beschrijving | Type | Actie |
|---|---|---|
| 2. kelderberging 49 | Advies | - |

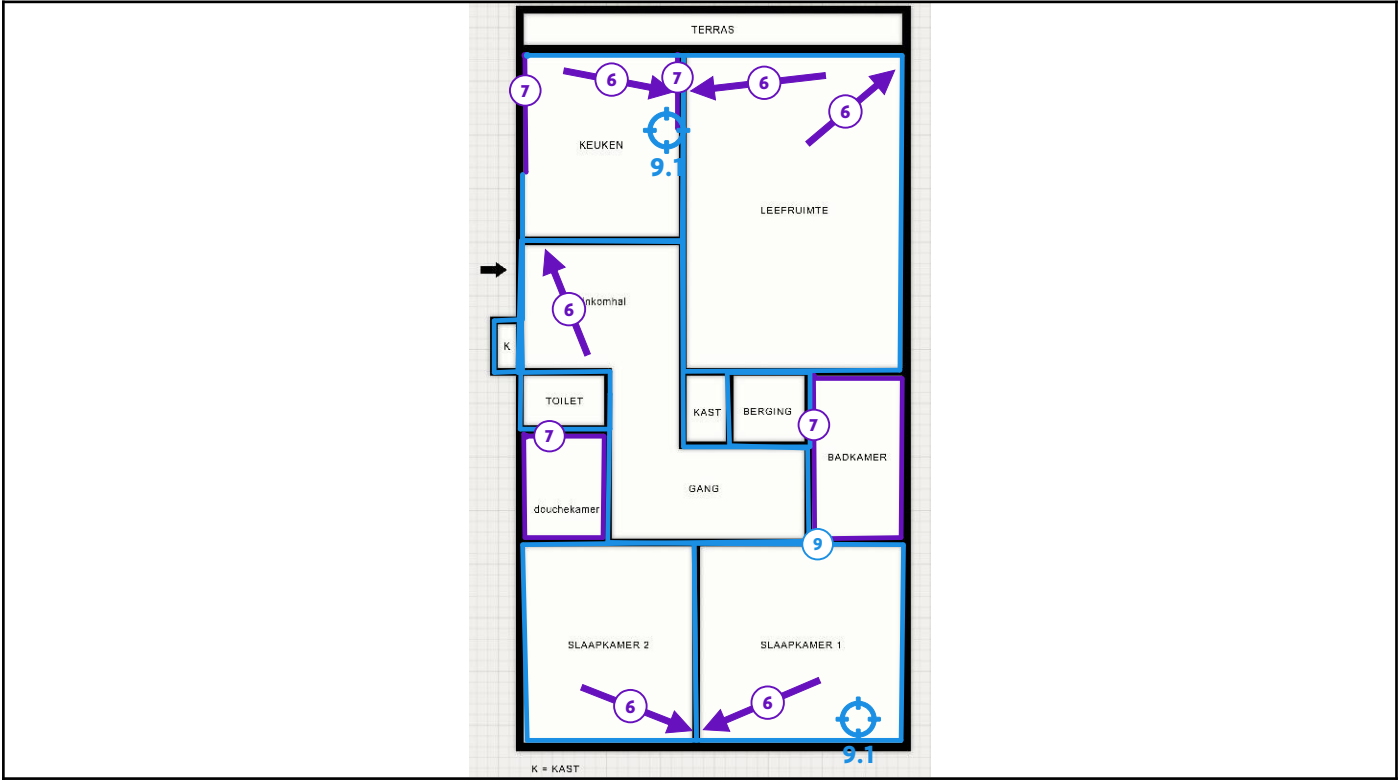
# Plan 1.4: plan: tegellijm-radiatoren-pleister wanden

In de beide slaapkamers, in de keuken, in de inkomhal en in de leefruimte (2) hangen oude kolomradiatoren die bestaan uit samengeperste elementen. Tussen de elementen van dit type radiatoren kunnen asbesthoudende pakkingen aanwezig zijn. Deze zijn thans niet waarneembaar. Monsternamen niet mogelijk zonder blijvende schade aan te brengen. De aangegeven hoeveelheden berusten op een ruwe inschatting en kunnen niet letterlijk overgenomen worden in het kader van een meetstaat voor eventuele werken. Hieraan kunnen geen rechten worden ontleend.

- Eenvoudige handelingen: mag via doe-het-zelf of door werknemer(s) met opleidingsattest eenvoudige handelingen  
Deze toepassing kan verwijderd worden door een aannemer die over een opleidingsattest eenvoudige handelingen beschikt of door een particulier (doe-het-zelf) indien:
  - er geen verhoogd risico op vrijgave van asbestvezels (max. concentratie  $0,01 \text{ vezels/cm}^3$  - CODEX Art. VI.3-54) ontstaat
  - de toepassing voorafgaand wordt gefixeerd of bevochtigd - de individuele elementen zonder machinale werktuigen en zonder breken of gooien een voor een losgemaakt worden
  - de toepassing dubbel verpakt in een zak bestemd voor asbesthoudend afval afgevoerd wordt naar een erkend afvalpunt (recyclagepark)
