# Asbestinventarisatattest

Nachtegaallaan 6/507, 2660 Antwerpen

Attestnummer : 20250707-000074.000

Uitgegeven op : 07.07.2025

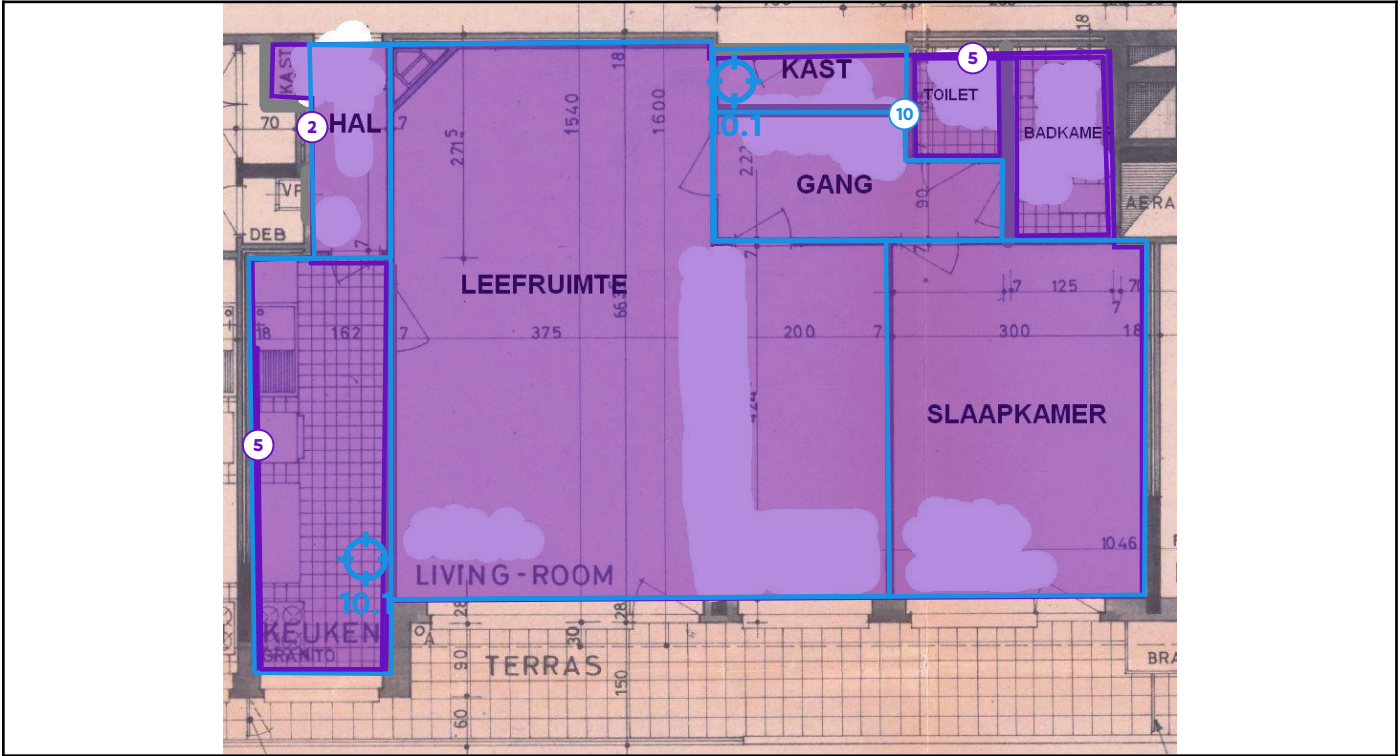
# Plan 1.1: plan: vloeren-pleister wanden-tegellijm

| Beschrijving | Type | Actie |
|---|---|---|
| 10.1 Code: MM02 | Mengmonster | - |

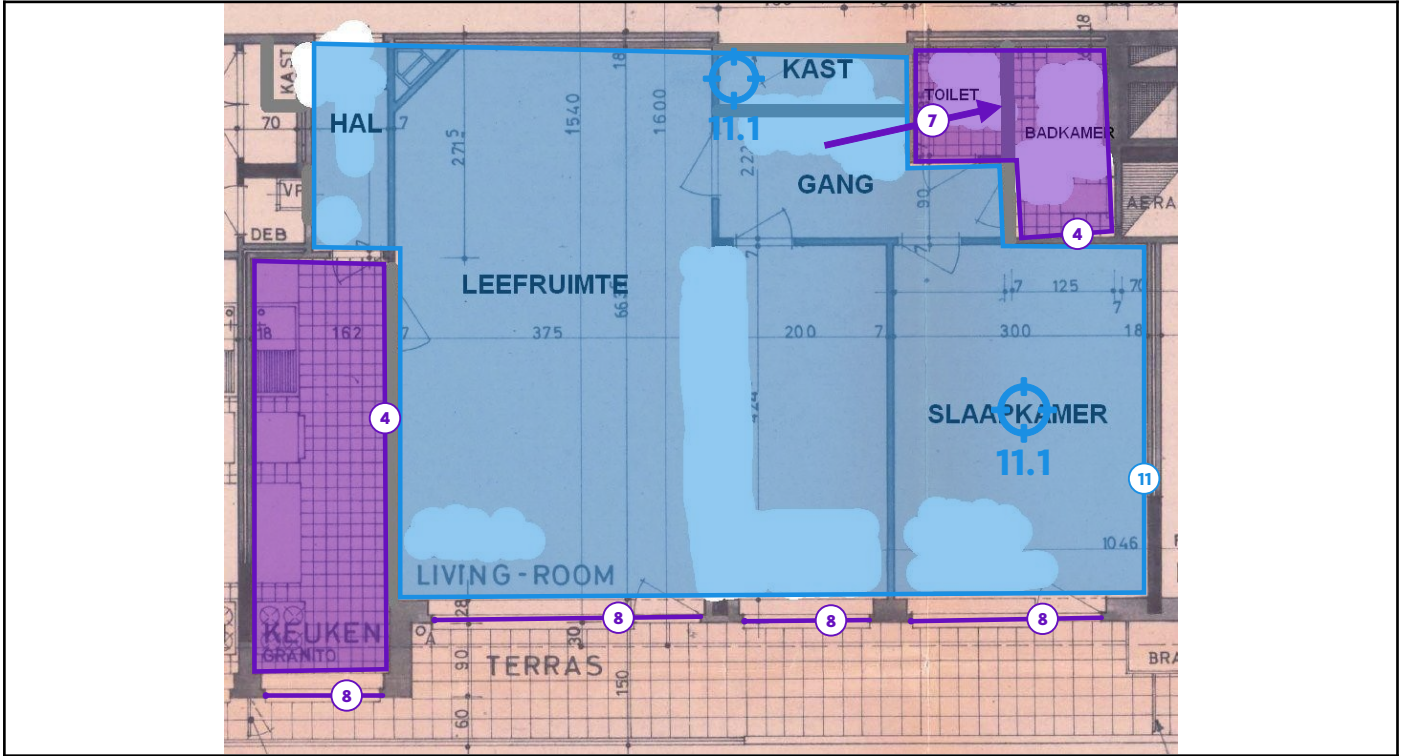
## Plan 1.2: plan: pleister plafonds-valse plafonds-kit-afvoer

| Beschrijving | Type | Actie |
|---|---|---|
| 11.1 Code: MM01 | Mengmonster | - |

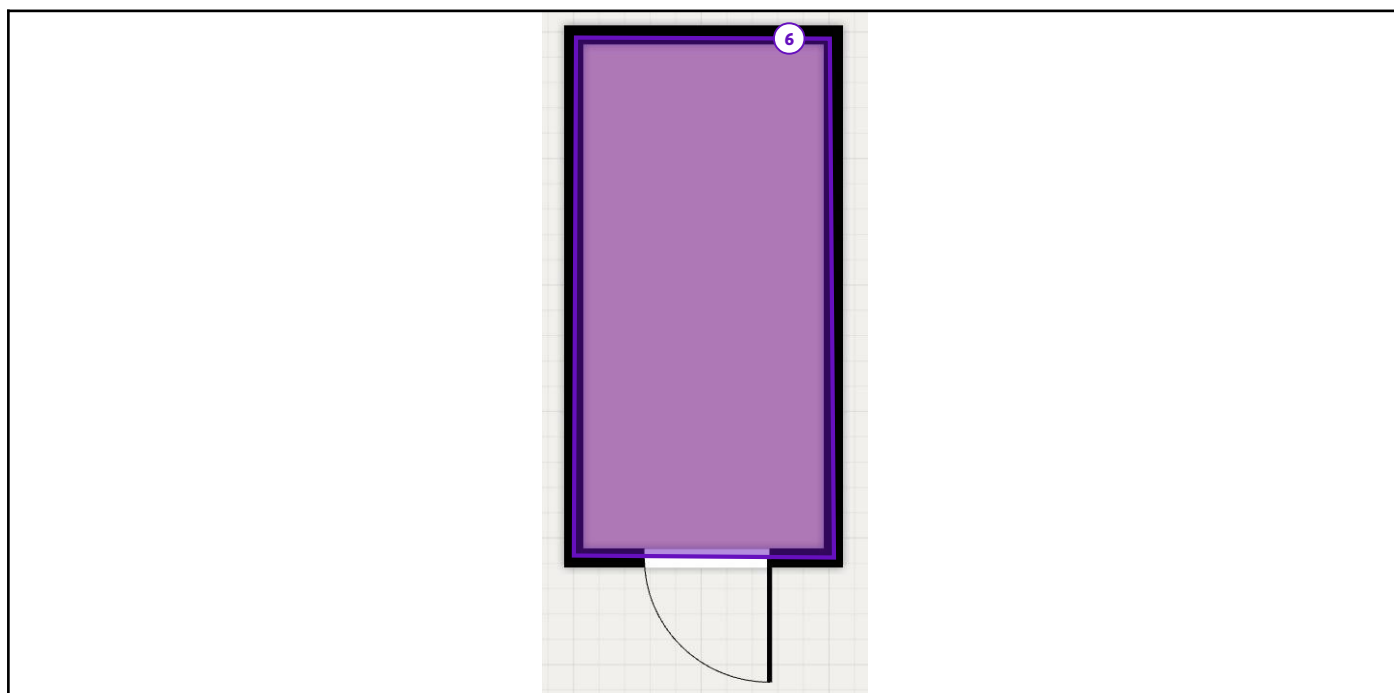
## Plan 1.3: plan kelder

| Beschrijving | Type | Actie |
|---|---|---|
| 6. kelderberging 24 | Advies | - |
