# Asbestinventarisatetest

Weerstandlaan 2/503, 2660 Antwerpen

Attestnummer : **20250617-000390.000**

## Zone 1: appartement bus 503

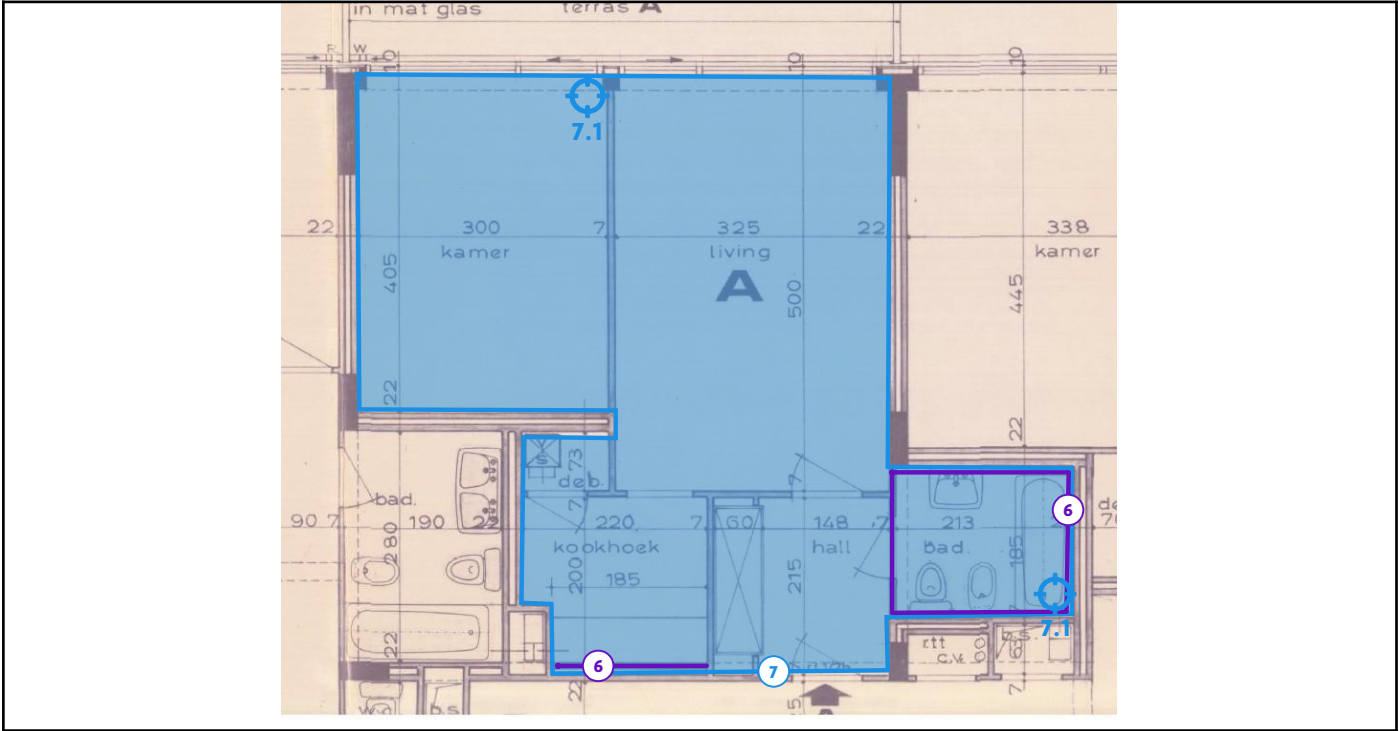
# Plan 1.1: plan: pleisterwerk plafonds-tegellijm

| Beschrijving | Type | Actie |
|---|---|---|
| 7.1 Code: MM01 | Mengmonster | - |

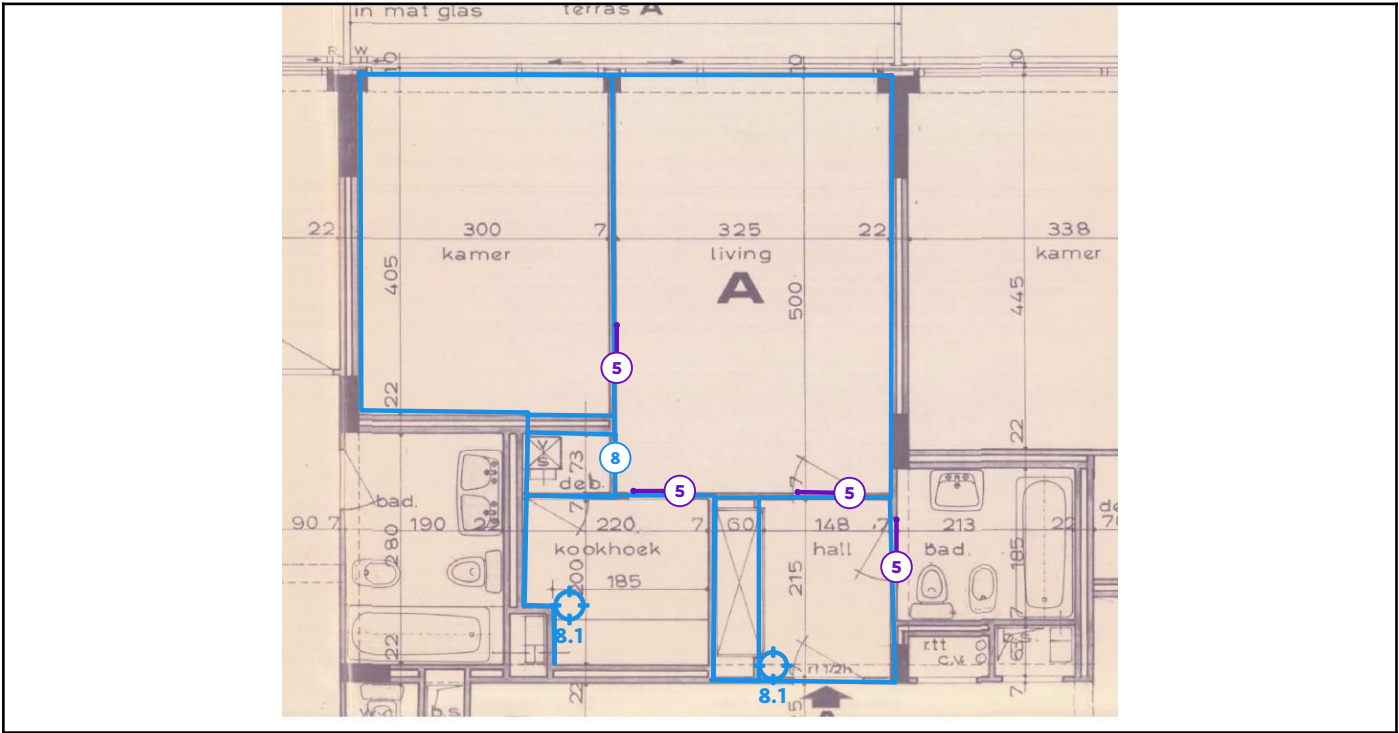
# Plan 1.2: plan: pleisterwerk wanden-dorpels

| Beschrijving | Type | Actie |
|---|---|---|
| 8.1 Code: MM02 | Mengmonster | - |

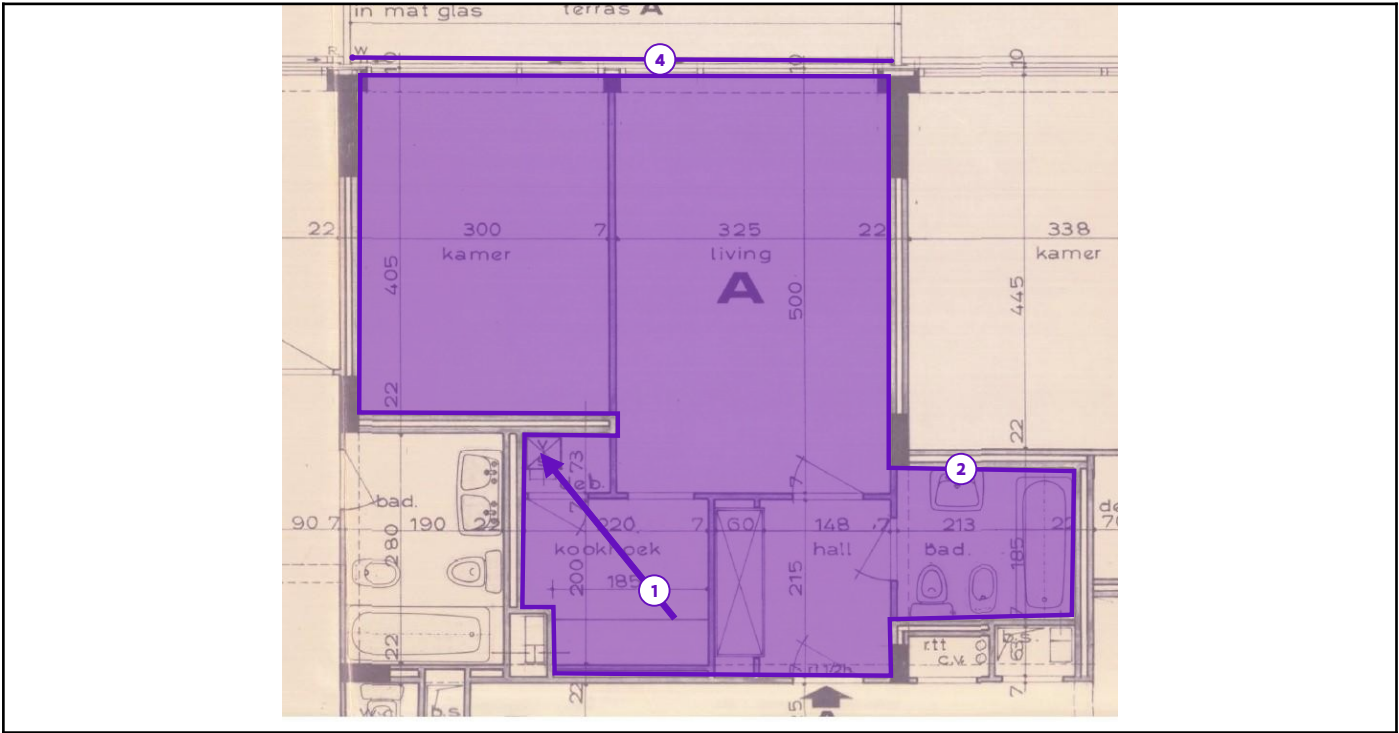
# Plan 1.3: plan: vloeren-ramen-vuilschuif

| Beschrijving | Type | Actie |
|---|---|---|
| 4. afdichting ramen | Advies | - |
