# Asbestinventarisatattest

Zorgvlietstraat 1/202, 2660 Antwerpen

Attestnummer : 20250612-000249.000

**Asbestveilig** (maar niet asbestvrij)

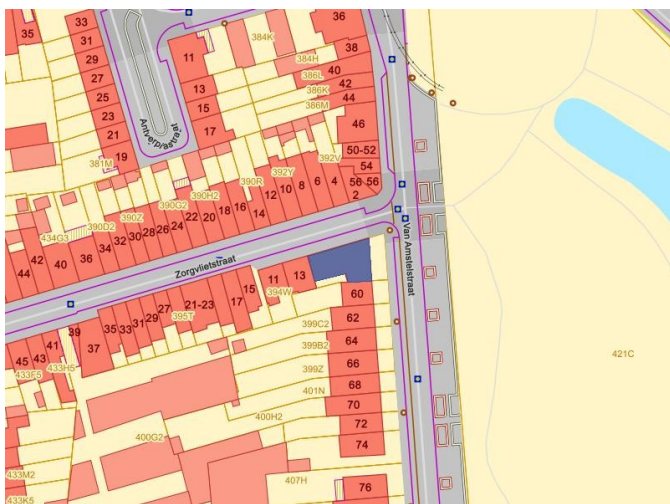
## Zone 1: appartement bus 202

- 1 Asbestmateriaal**
- 0 Beperkingen
- 0 Uitsluitingen
- 0 Roerende goederen
- 0 Puin, steenslag, (water)bodem
- 6 Adviezen**
- 2 Geen asbest**

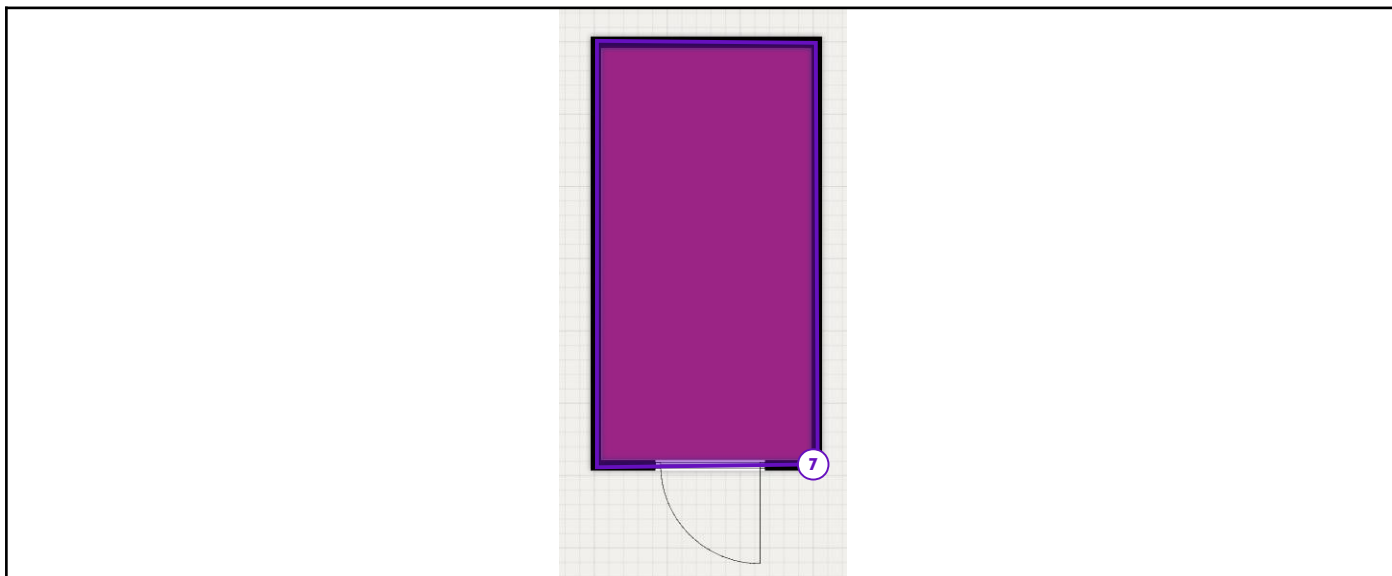
## Plan 1.3: plan kelder nr. 5

| Beschrijving | Type | Actie |
|---|---|---|
| 7. kelderberging nr. 5 | Advies | - |
