# Asbestinventarisatetest

Daniël Baginierlaan 7/201, 2660 Antwerpen

Attestnummer : 20251202-000160.000

## Zone 1: Appartement bus 201

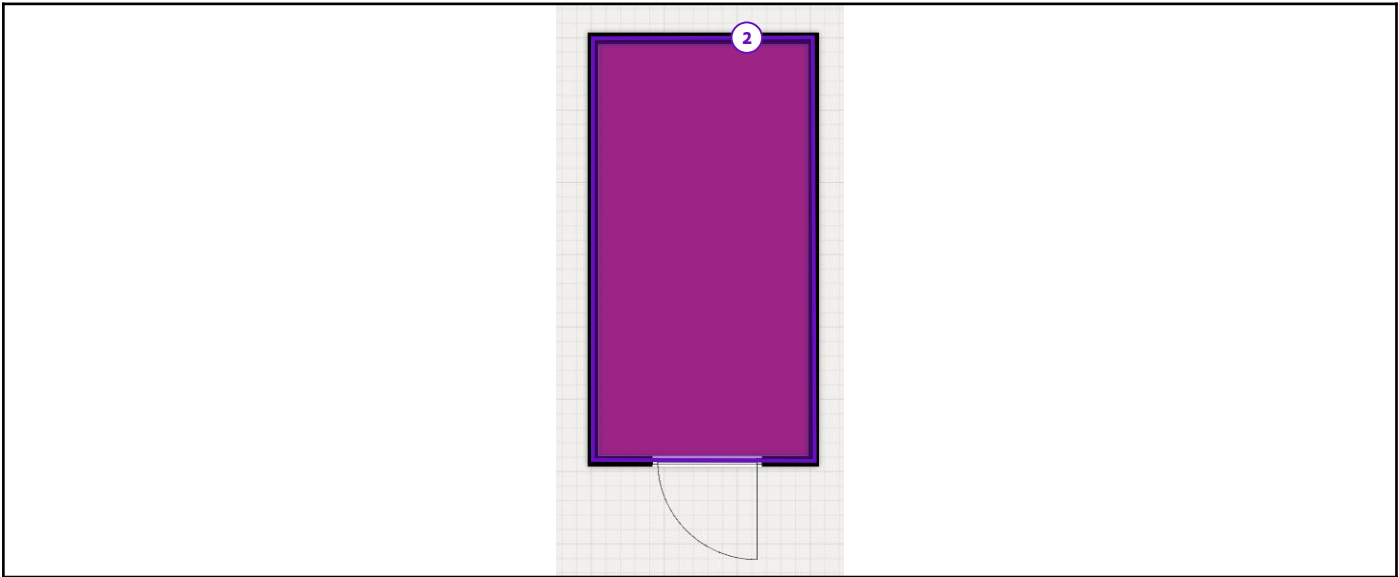
# Plan 1.1: Plan kelderberging 2

| Beschrijving | Type | Actie |
|---|---|---|
| 2. Kelderberging 2 | Advies | - |

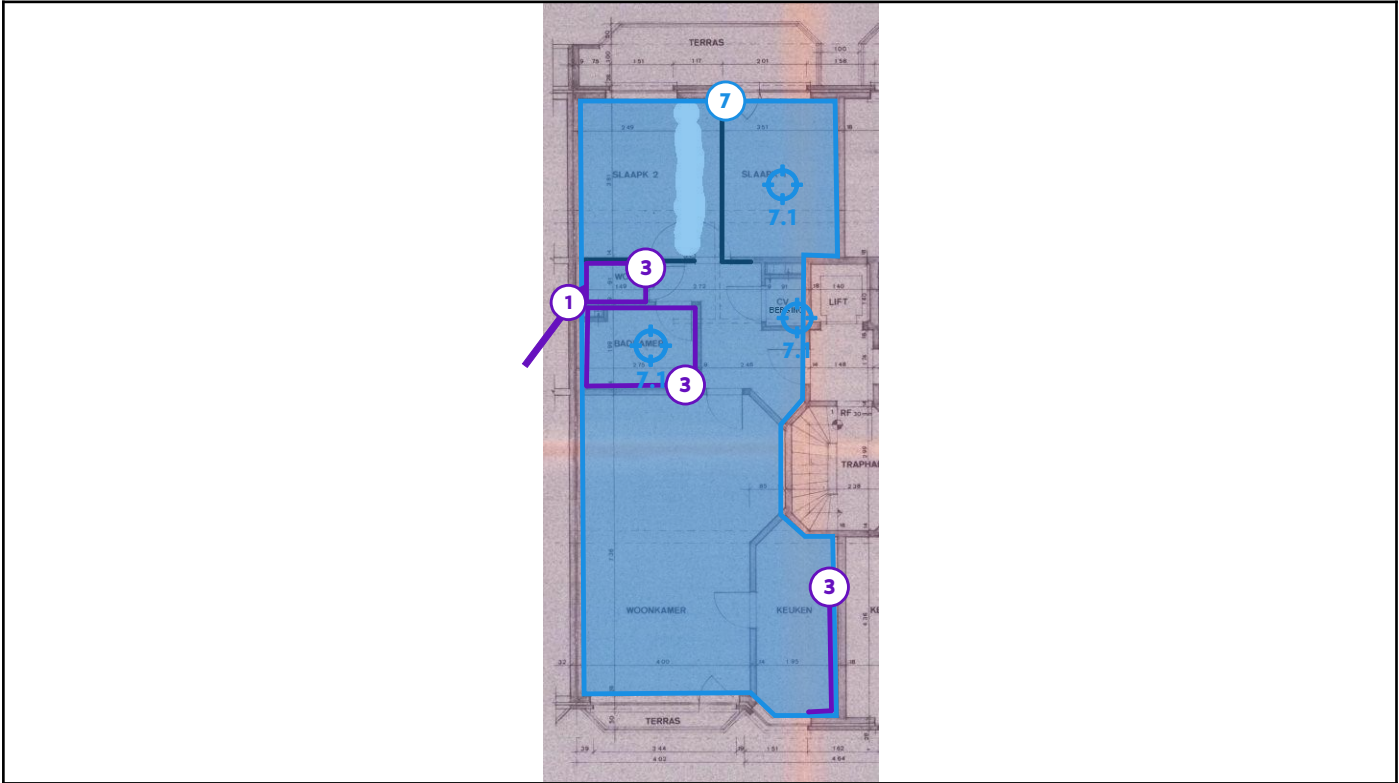
## Plan 1.2: Plan: afvoer-pleister plafonds-tegellijm

| Beschrijving | Type | Actie |
|---|---|---|
| 7.1 Code: M01 | Mengmonster | - |

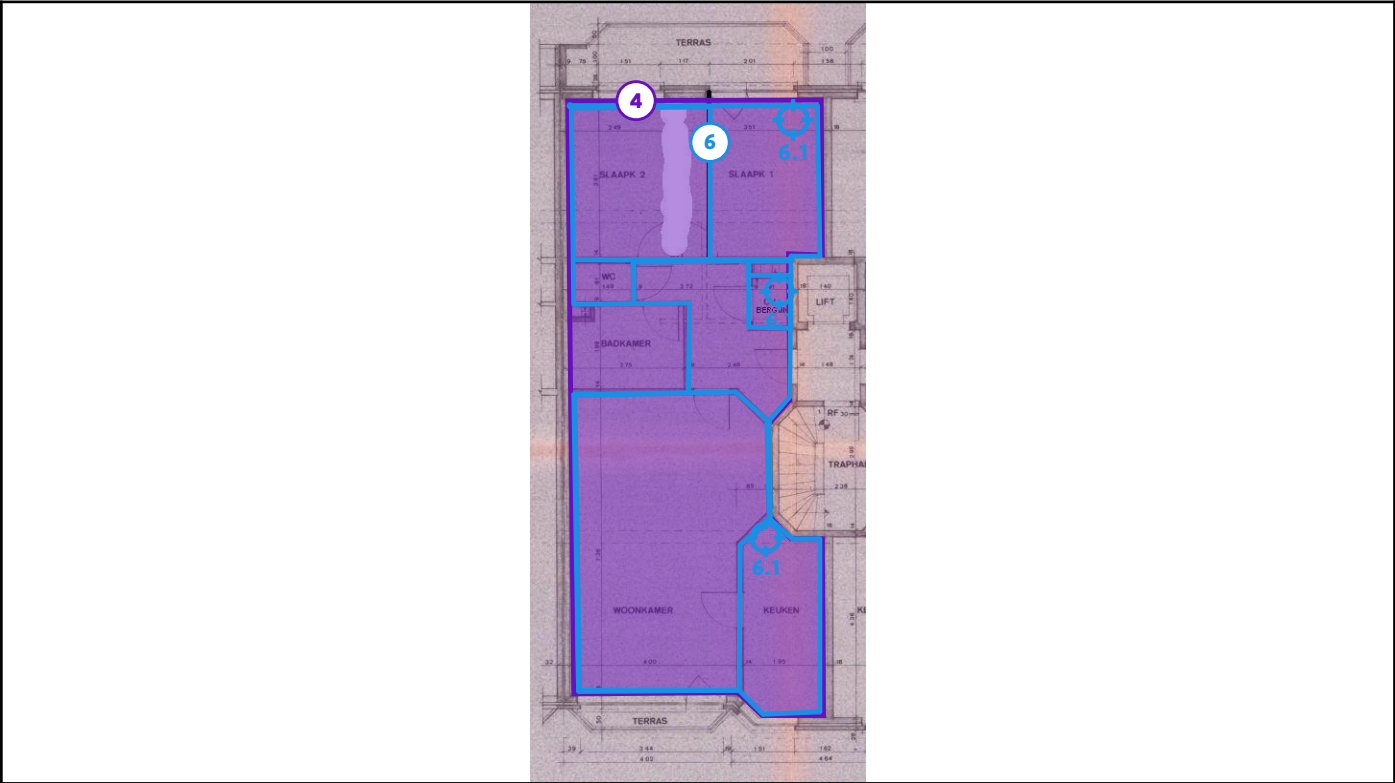
# Plan 1.3: Plan: vloeren-pleister wanden

| Beschrijving | Type | Actie |
|---|---|---|
| 6.1 Code: M02 | Mengmonster | - |
