# Asbestinventarisatattest

Jozef Leemanslaan 31, 2660 Antwerpen

Attestnummer : 20250603-000140.000

Uitgegeven op : 03.06.2025

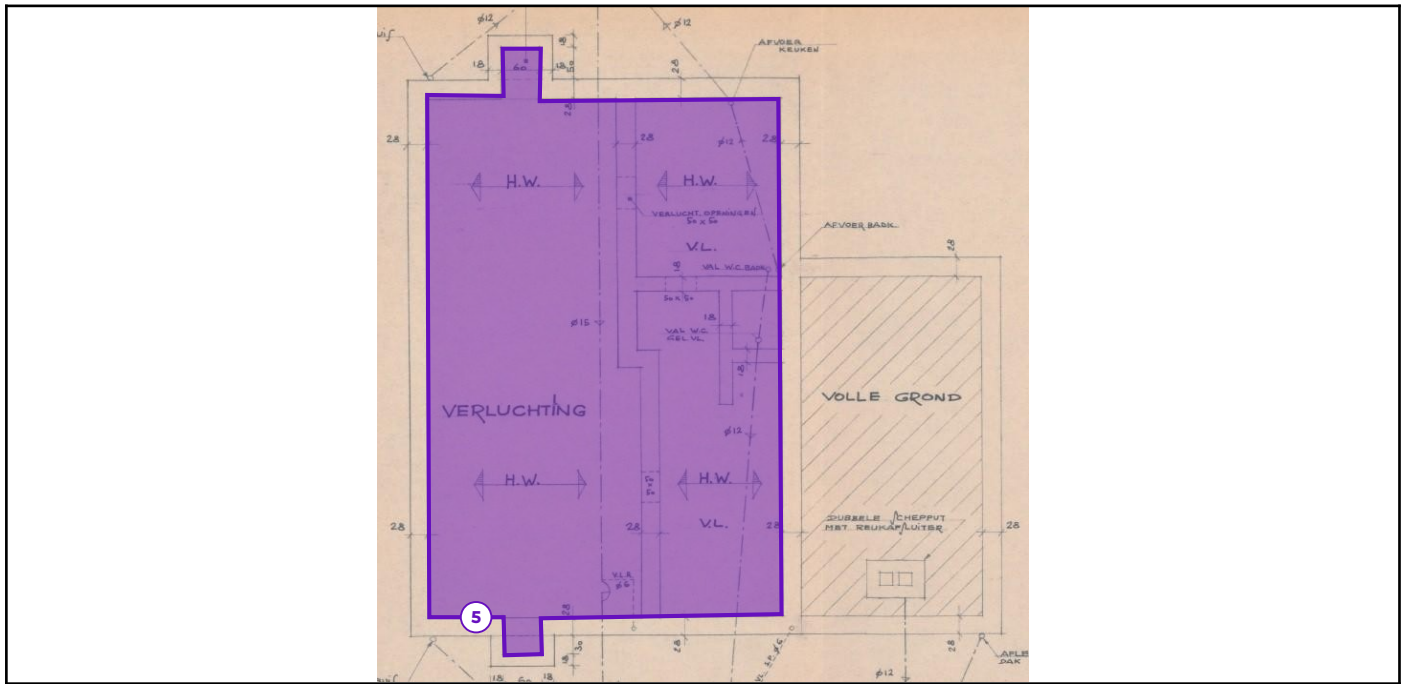
## Plan 1.6: plan kruipruimte

| Beschrijving | Type | Actie |
|---|---|---|
| 5. kruipruimte | Beperking | - |

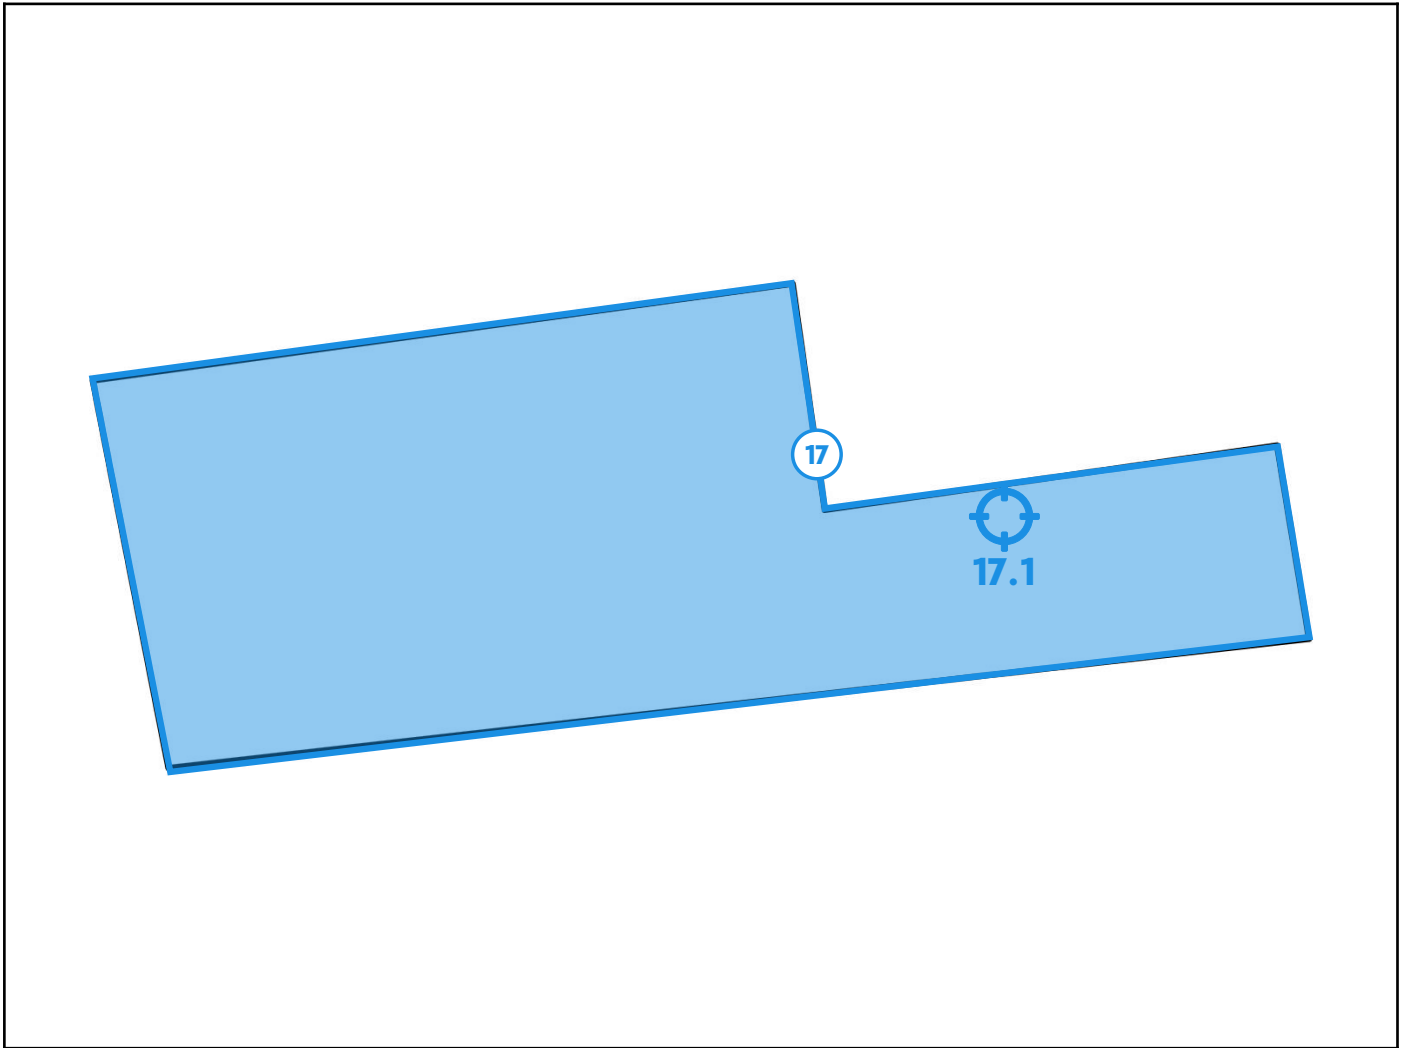
## Plan 2.2: berging plan:roofing

| Beschrijving | Type | Actie |
|---|---|---|
| 17.1 Code: MM01 | Puntmonster | - |

| Opmerking | <p>De roofing dakpannen op het dak van de berging werden bemonsterd ter hoogte van de toplaag om structurele gevolgschade (lekkage) te vermijden. In het kader van het niet destructief onderzoek konden eventuele onderliggende lagen niet geïnspecteerd worden. De aangegeven hoeveelheden berusten op een ruwe inschatting en kunnen niet letterlijk overgenomen worden in het kader van een meetstaat voor eventuele werken. Hieraan kunnen geen rechten worden ontleend.</p> |
