# Asbestinventarisatetest

Dorpstraat 79/V01, 2070 Beveren-Kruibeke-Zwijndrecht

Attestnummer : 20250910-000360.000

Uitgegeven op : 10.09.2025

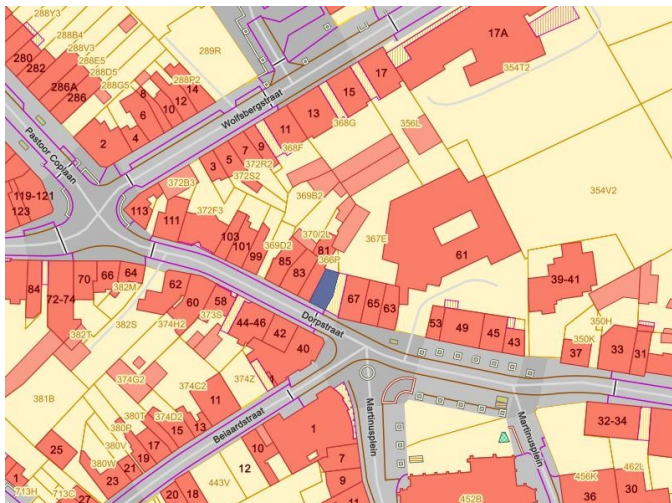
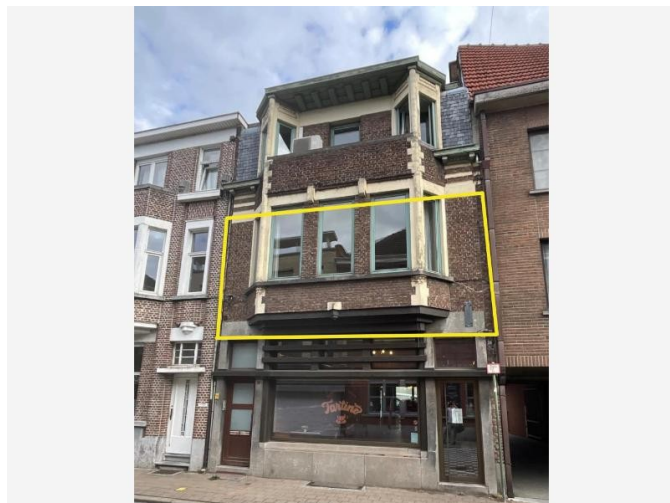
## Zone 1: Appartement

- 0 Asbestmaterialen
- 0 Beperkingen
- 0 Uitsluitingen
- 0 Roerende goederen
- 0 Puin, steenslag, (water)bodem
- 3 Adviezen
- 1 Geen asbest
