# Asbestinventarisatetest

Edmond Cretsstraat 62, 2660 Antwerpen

Attestnummer : 20251125-000371.000

Uitgegeven op : 25.11.2025

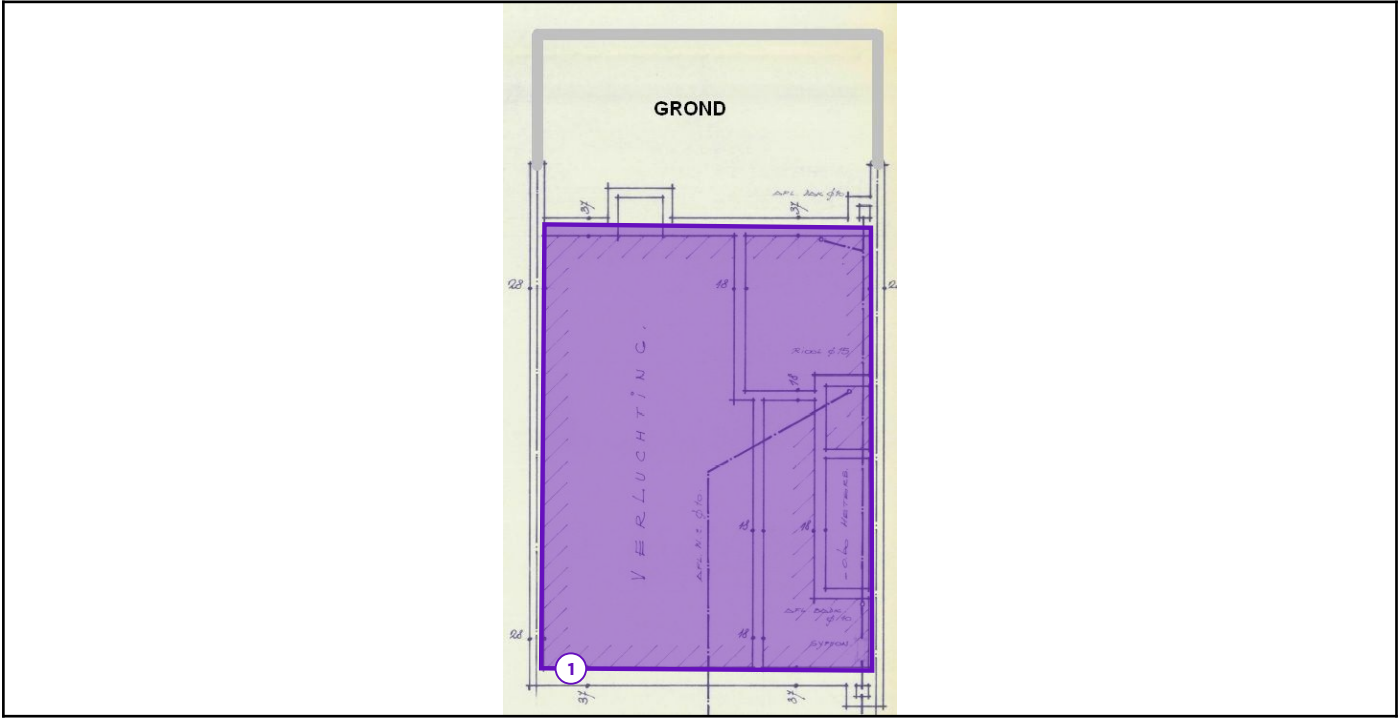
# Plan 1.1: Plan kruipruimte

| Beschrijving | Type | Actie |
|---|---|---|
| 1. Kruipruimte | Beperking | - |

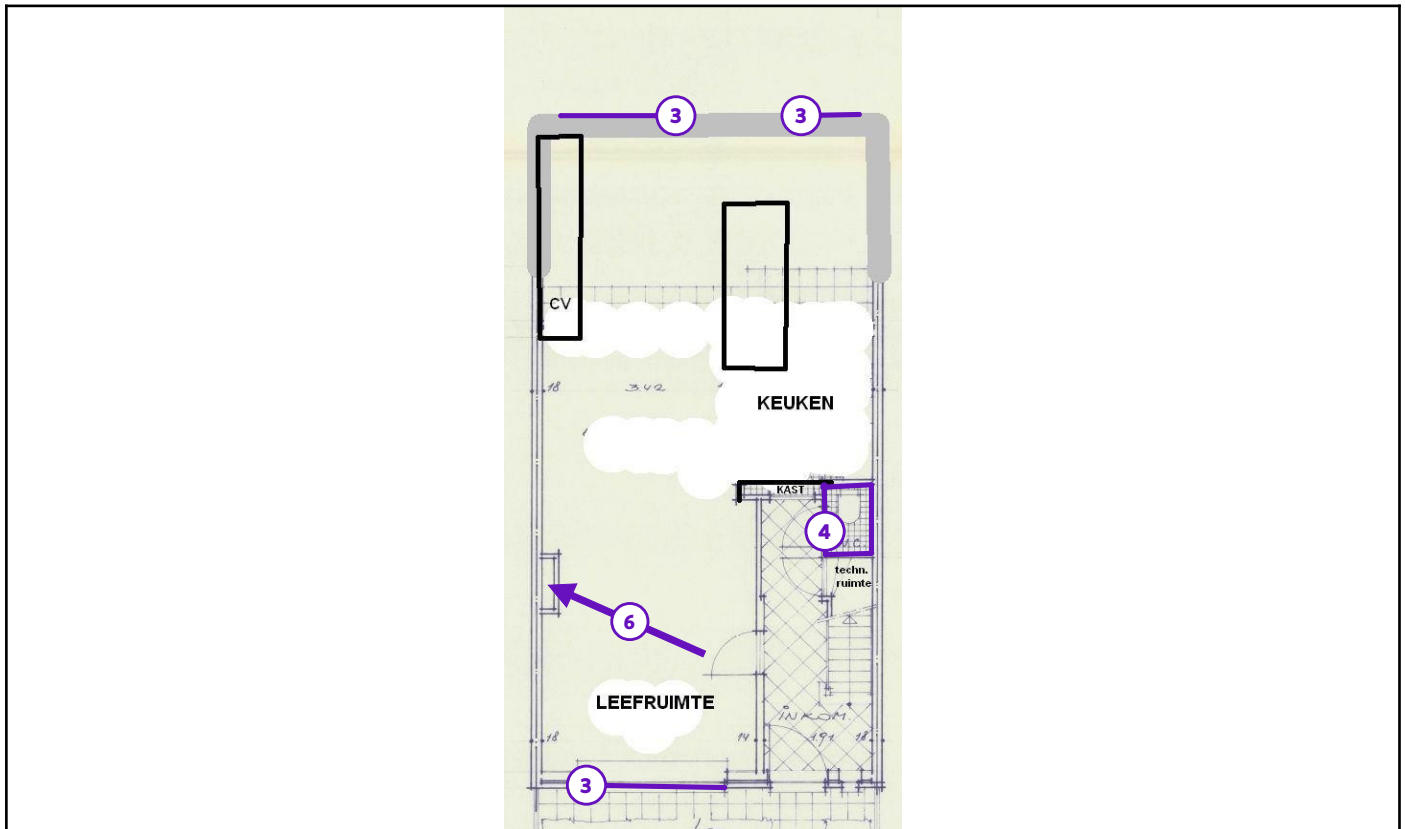
## Plan 1.2: Plan GLV: tegellijn-dorpels-gashaard

| Beschrijving | Type | Actie |
|---|---|---|
| 6. Gashaard | Advies | - |

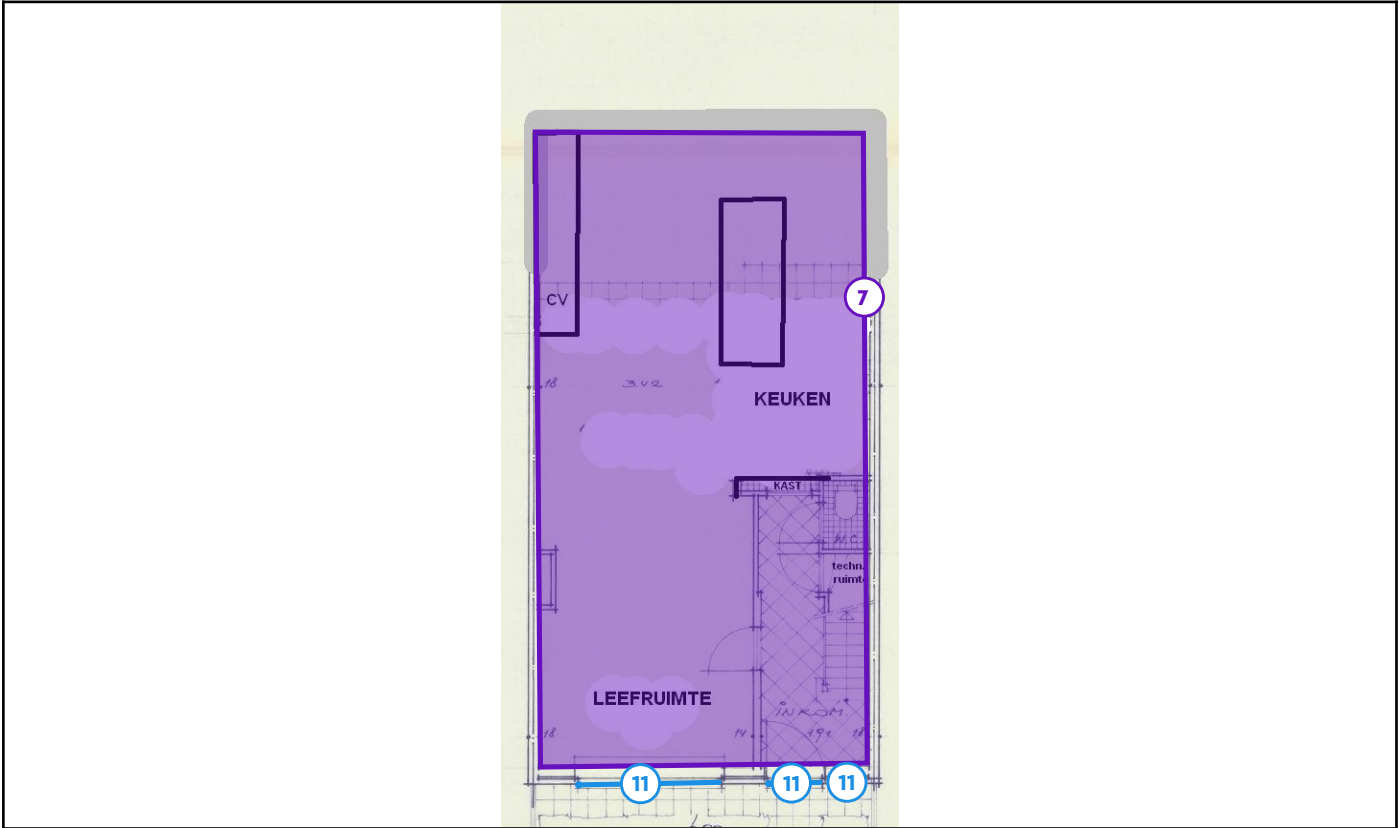
### Plan 1.3: Plan GLV: vloeren-mastiek

| Beschrijving | Type | Actie |
|---|---|---|
| 11. Mastiek | Geen asbest | - |

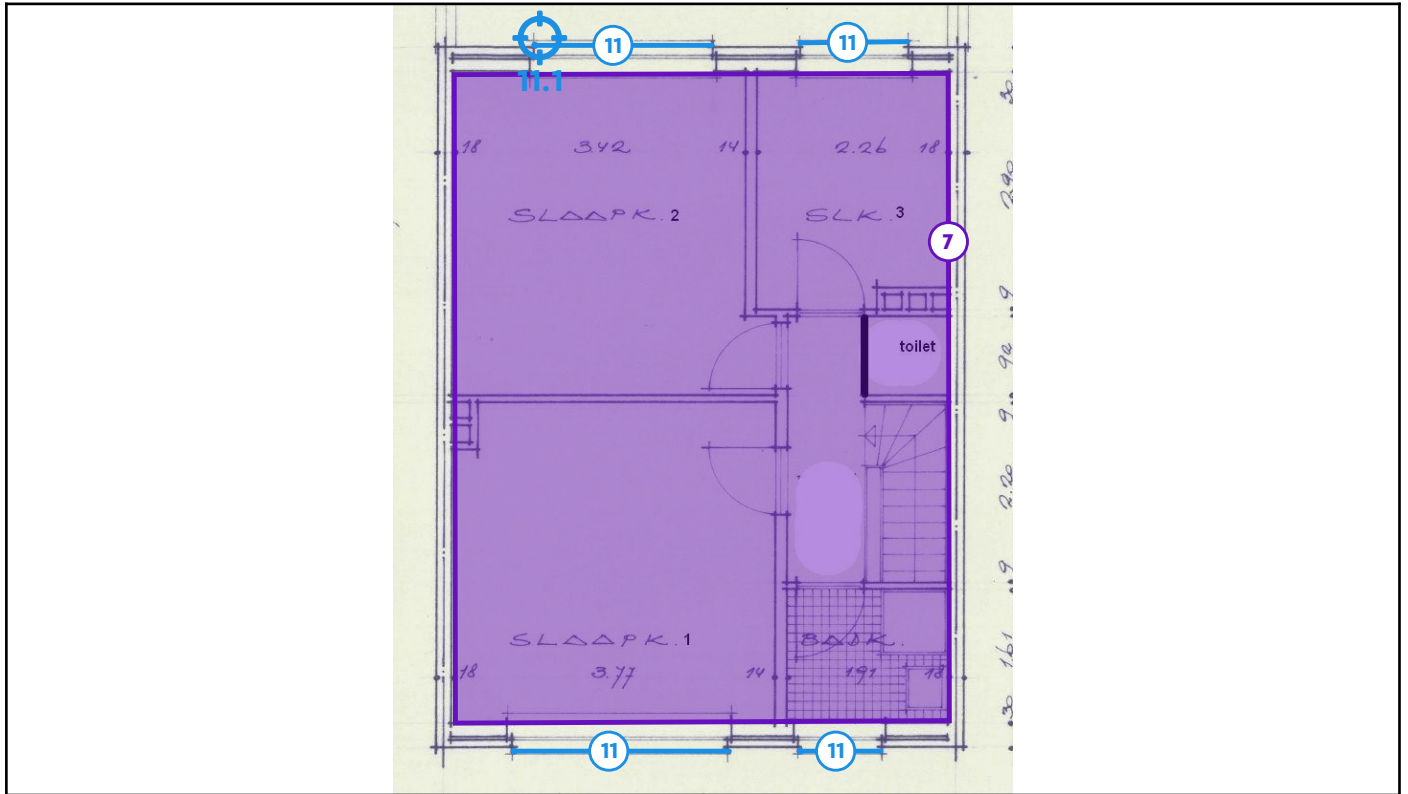
## Plan 1.5: Plan 1V: vloeren-mastiek

| Beschrijving | Type | Actie |
|---|---|---|
| 11.1 Code: M01 | Puntmonster | - |

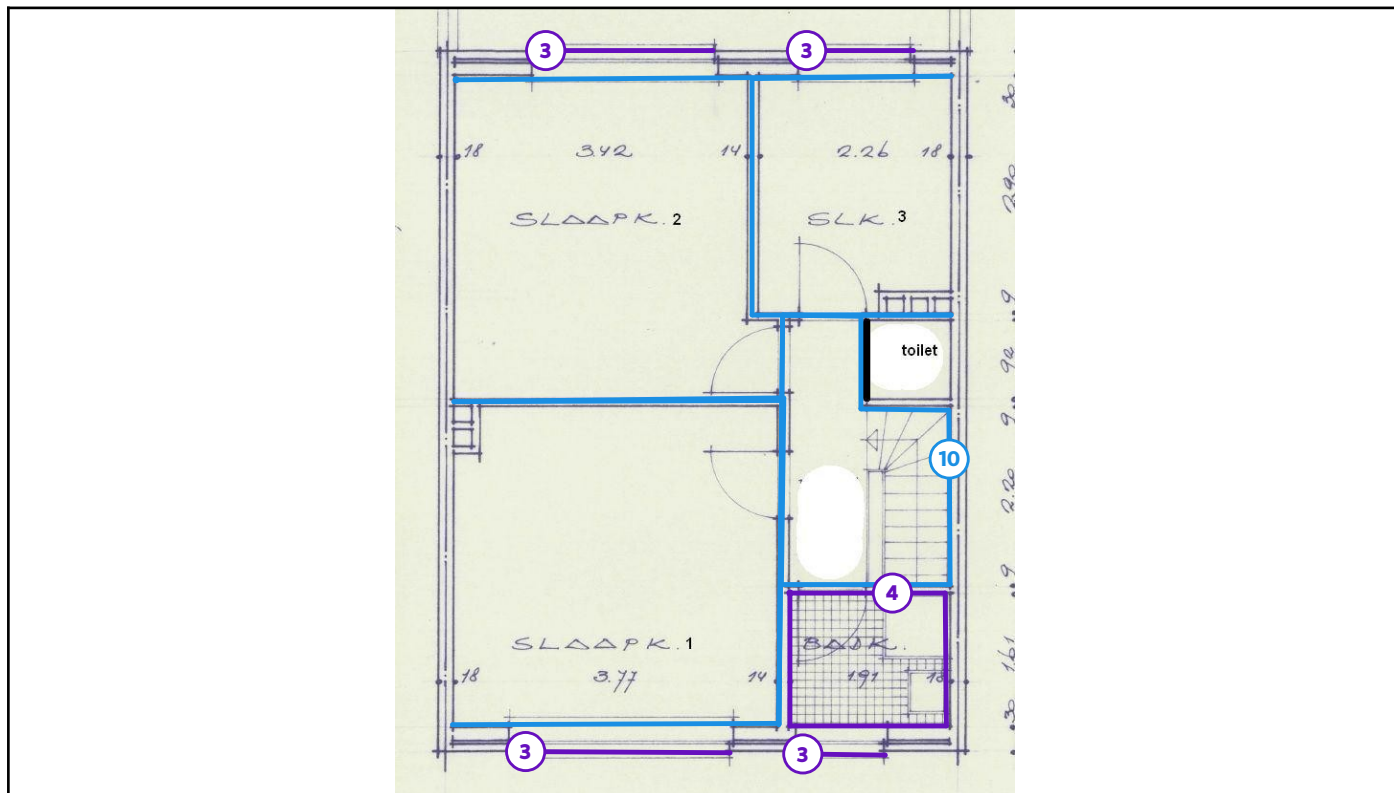
## Plan 1.6: Plan 1V: tegellijm-dorpels-pleister wanden

| Beschrijving | Type | Actie |
|---|---|---|
| 10. Pleisterwerk wanden | Geen asbest | - |

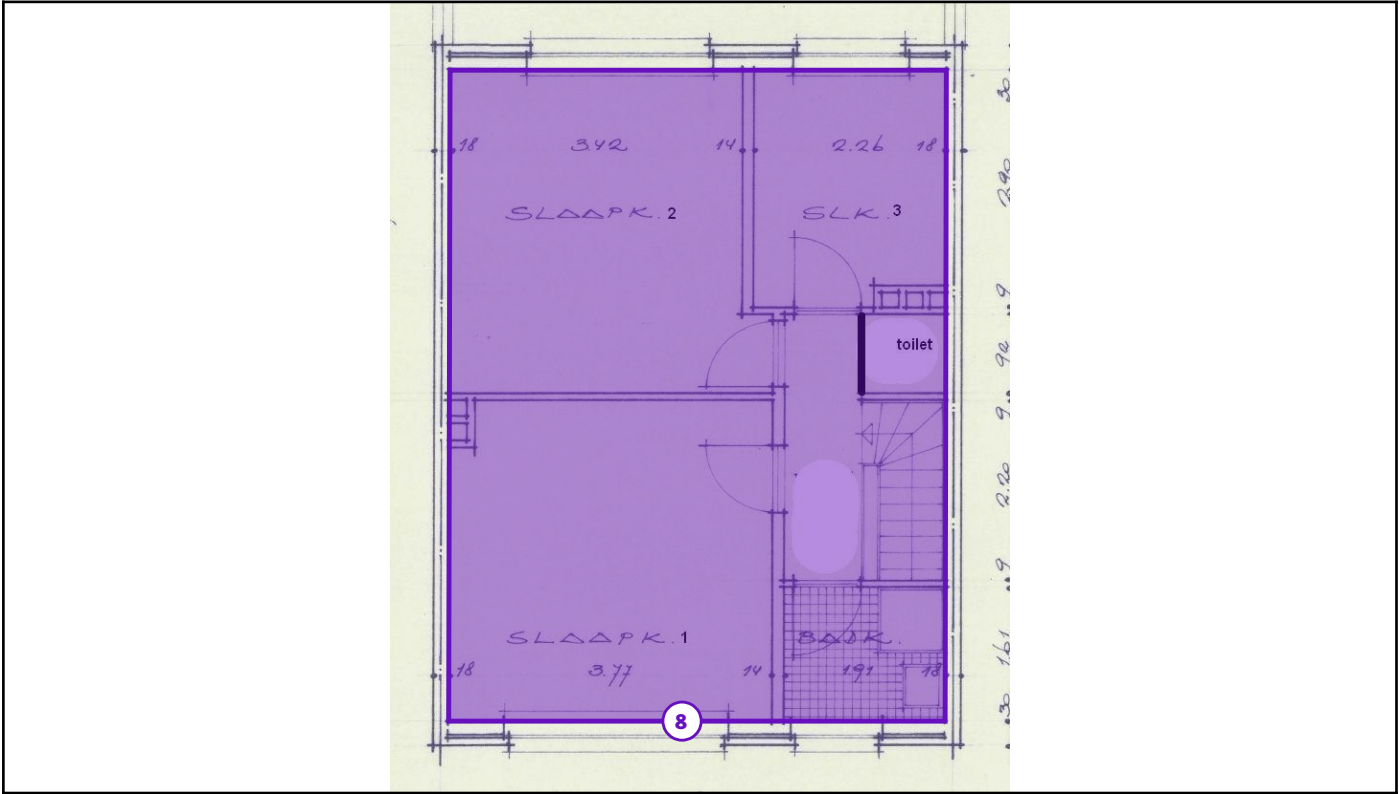
# Plan 1.7: Plan 1V: valse plafonds

| Beschrijving | Type | Actie |
|---|---|---|
| 8. Valse plafonds | Advies | - |

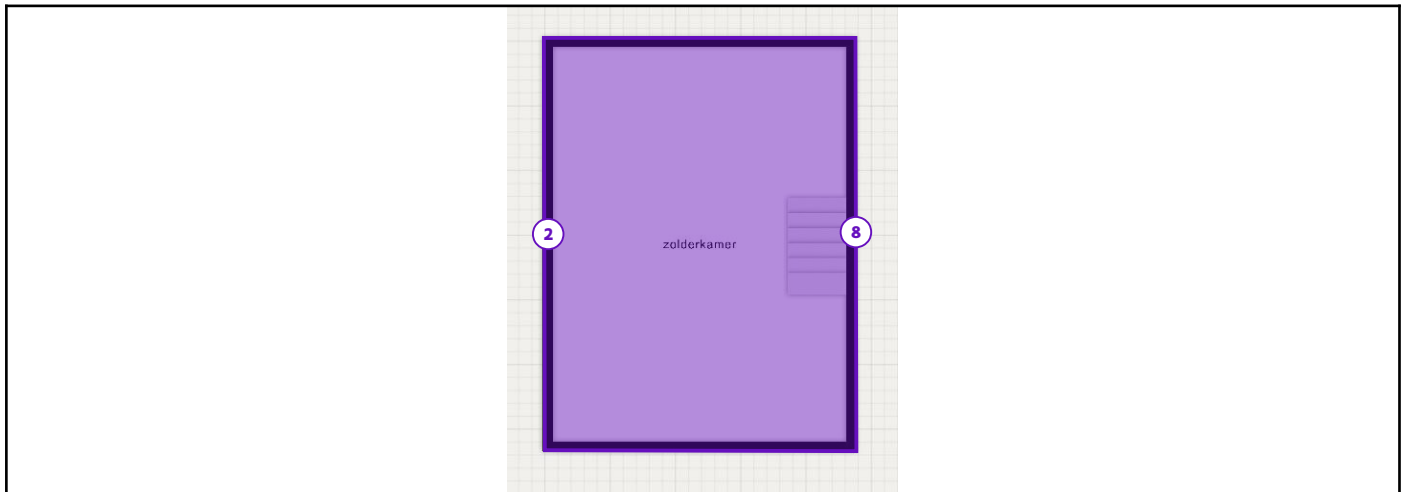
## Plan 1.8: Plan 2V: valse plafonds-schouw

| Beschrijving | Type | Actie |
|---|---|---|
| 8. Valse plafonds | Advies | - |

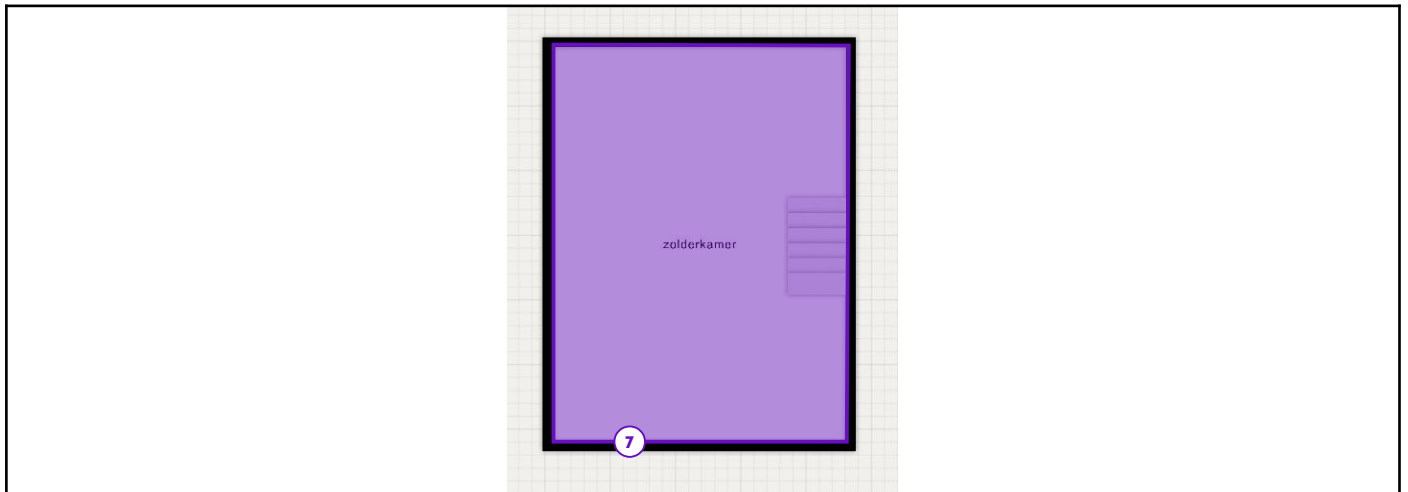
## Plan 1.9: Plan 2V: vloeren

| Beschrijving | Type | Actie |
|---|---|---|
| 7. Diverse vloerbekleding | Advies | - |

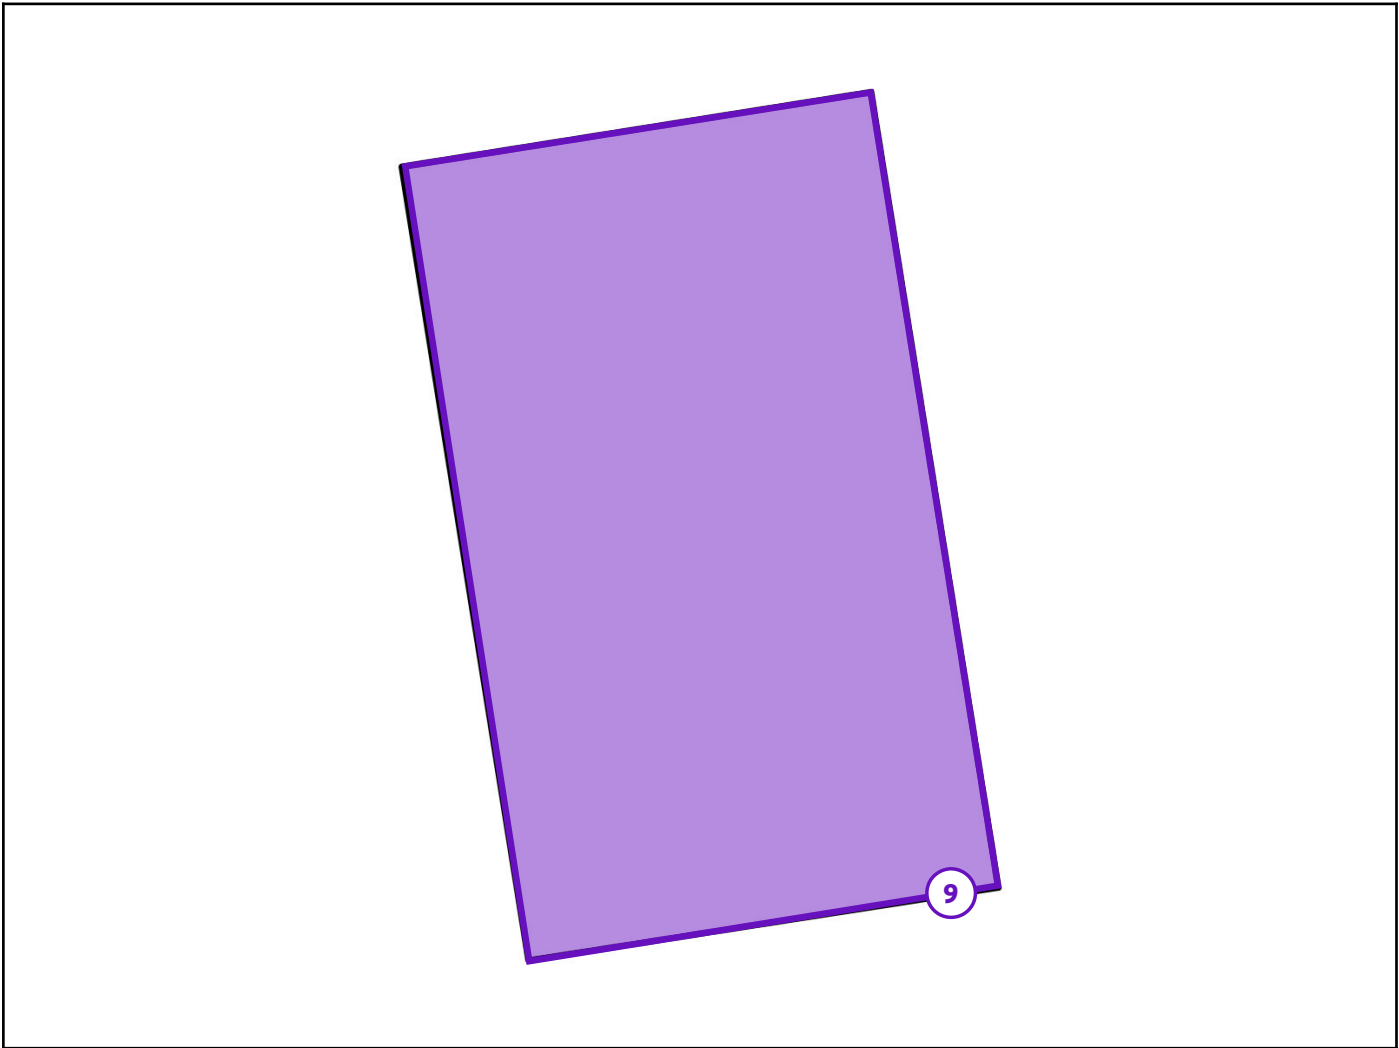
## Plan 2.1: Afdak plan

| Beschrijving | Type | Actie |
|---|---|---|
| 9. Afdak | Advies | - |
