# Asbestinventarisat attest

Aartselaarstraat 265, 2660 Antwerpen

Attestnummer : 20251216-000481.001

Uitgegeven op : 07.01.2026

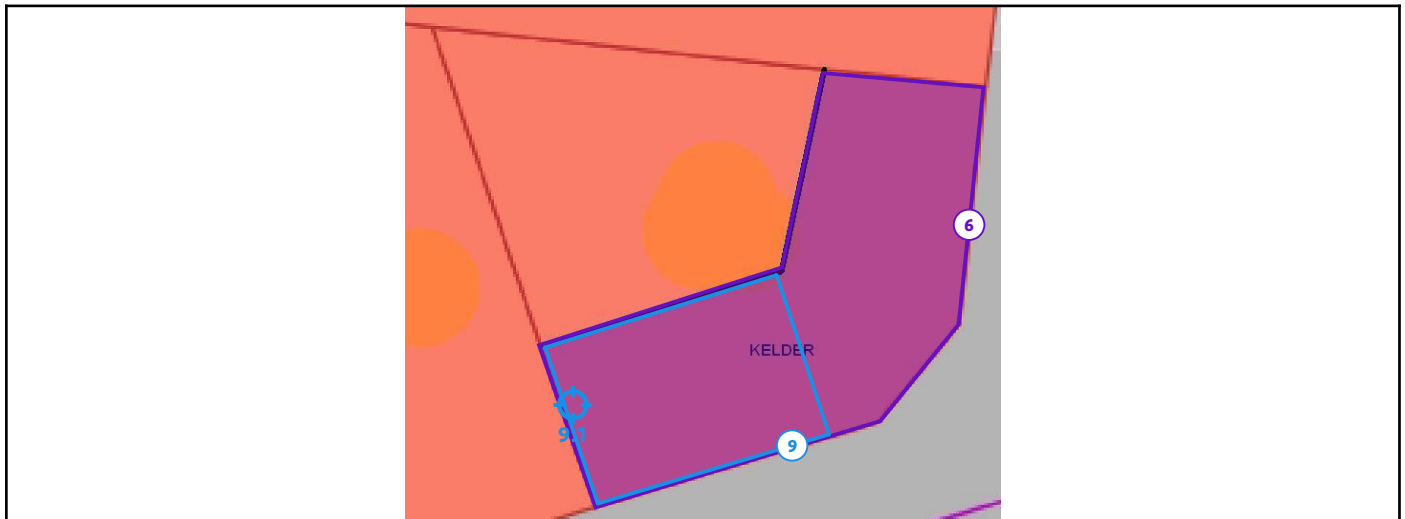
## Plan 1.2: Kelder: pleister wanden-vloeren

| Beschrijving | Type | Actie |
|---|---|---|
| 9. Pleisterwerk wanden | Geen asbest | - |

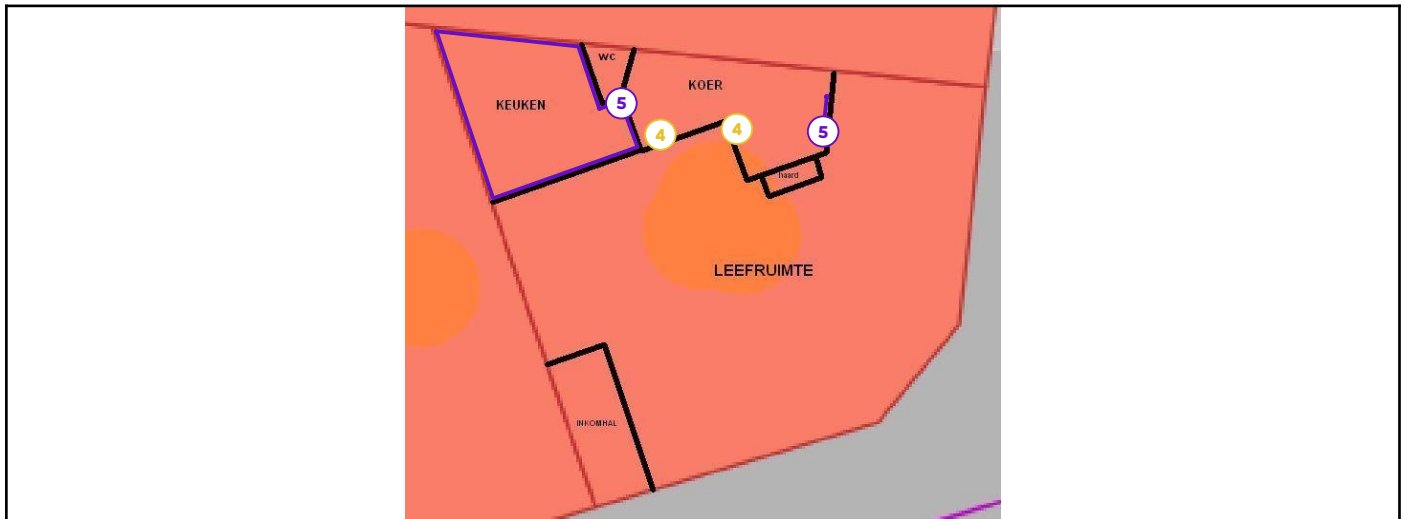
## Plan 1.4: GLV: bakeliet-tegellijm-afvoer

| Beschrijving | Type | Actie |
|---|---|---|
| 5. Tegellijm achter faiencetegels | Advies | - |

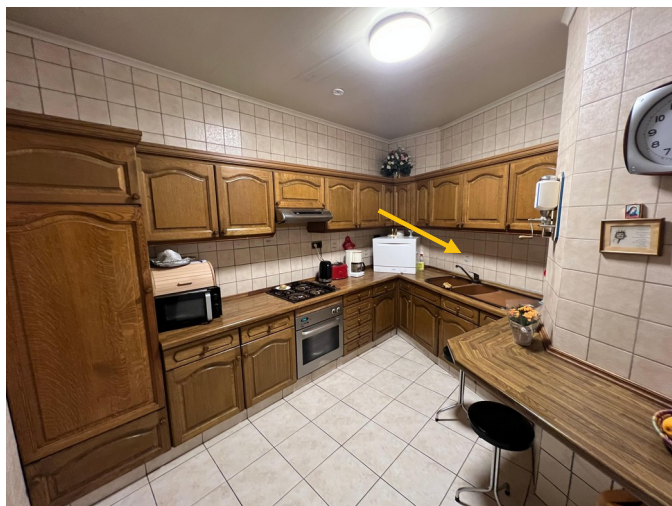
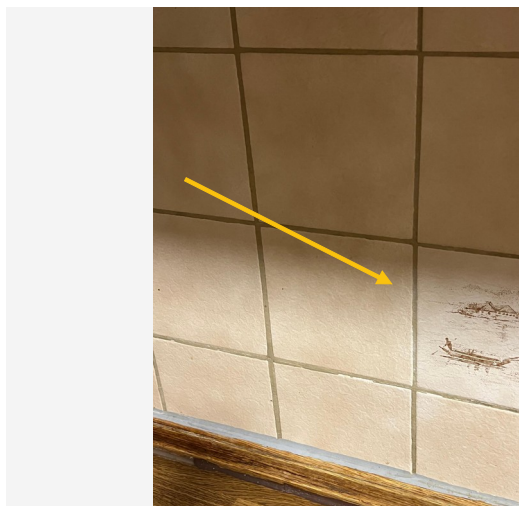
### Informatie over een materiaal dat de asbestdeskundige niet kan waarnemen of vaststellen

| Basis voor advies | Beoordeling op basis van expertise, zonder een vaststelling door de asbestdeskundige. |

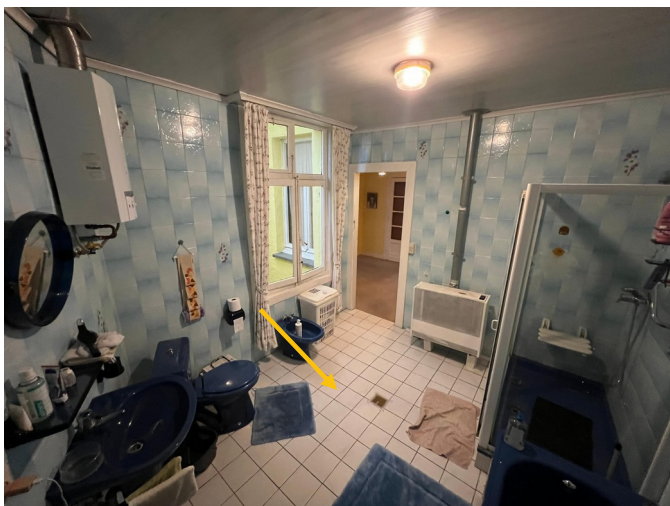
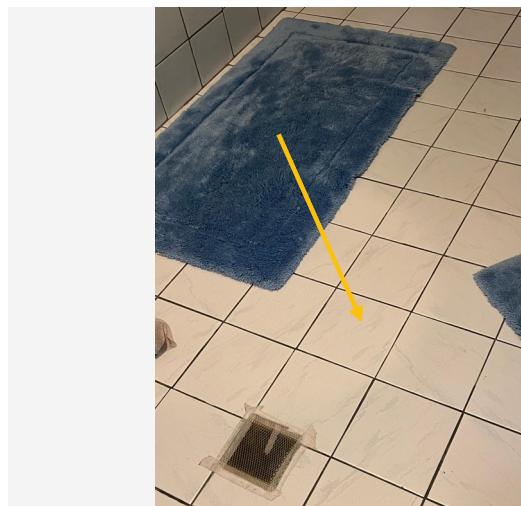
### Informatie over een niet-asbestverdacht materiaal

| Basis voor advies | De asbestdeskundige beoordeelt het materiaal als niet-asbestverdacht. |
