# Asbestinventarisatattest

Gloriantlaan 55/1102, 2050 Antwerpen

Attestnummer : 20260116-000128.000

Uitgegeven op : 16.01.2026

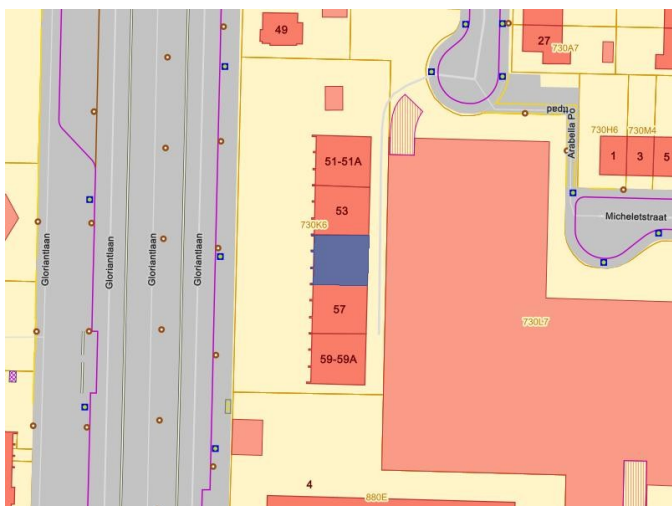
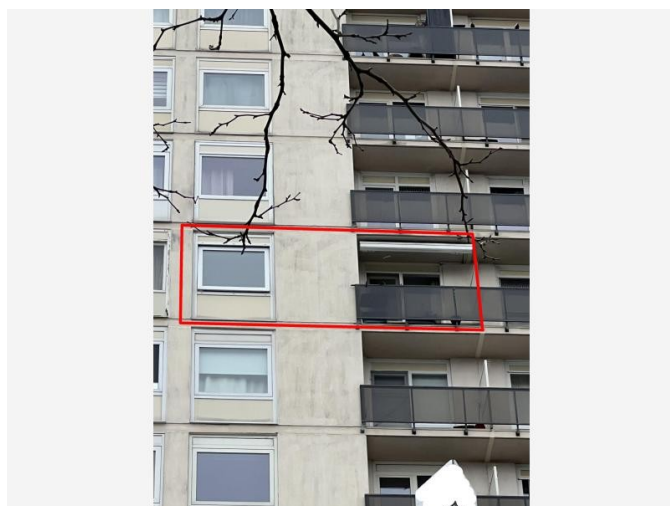
## Zone 1: Appartement bus 1102

- 1 Asbestmateriaal**
- 0 Beperkingen
- 0 Uitsluitingen
- 0 Roerende goederen
- 0 Puin, steenslag, (water)bodem
- 3 Adviezen**
- 2 Geen asbest**
