# Asbestinventarisatattest

Berlijnstraat 24, 2660 Antwerpen

Attestnummer : 20260201-000085.000

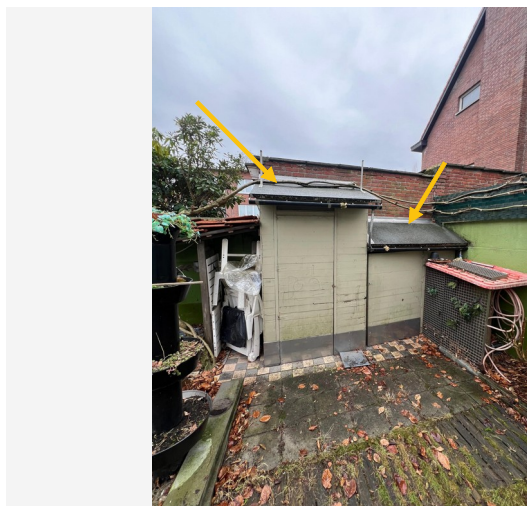
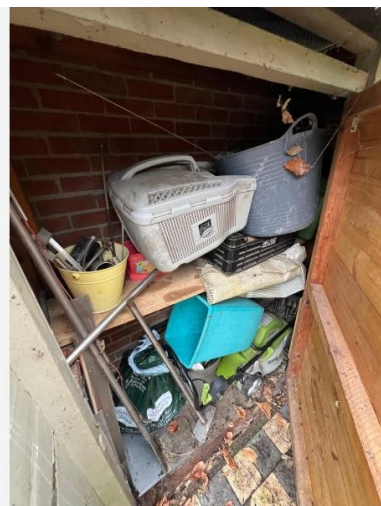
### Informatie over een niet-asbestverdacht materiaal

| Basis voor advies | De asbestdeskundige beoordeelt het materiaal als niet-asbestverdacht. |

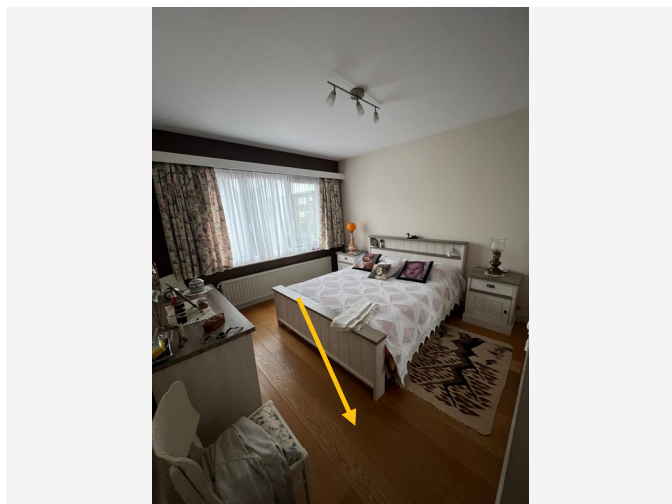
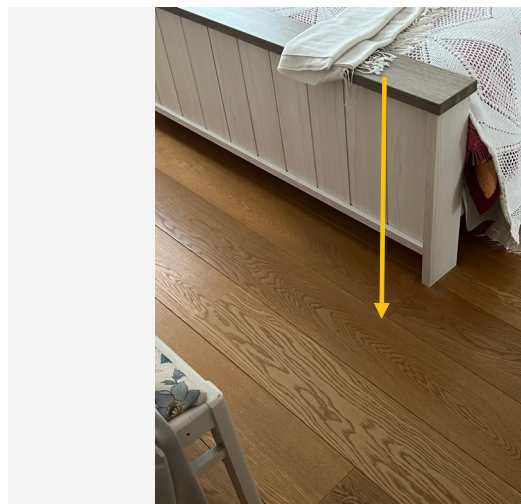
### Informatie over een niet-asbestverdacht materiaal

| Basis voor advies | De asbestdeskundige beoordeelt het materiaal als niet-asbestverdacht. |

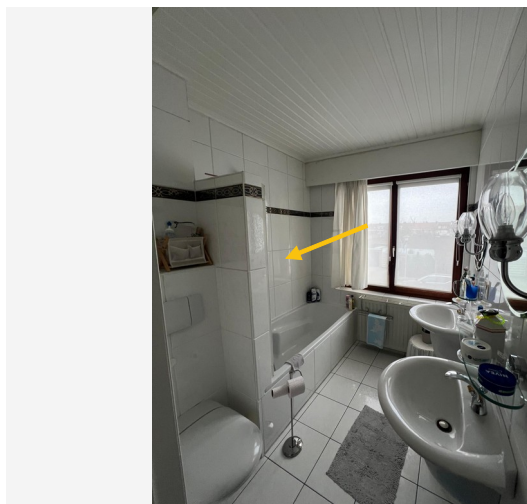
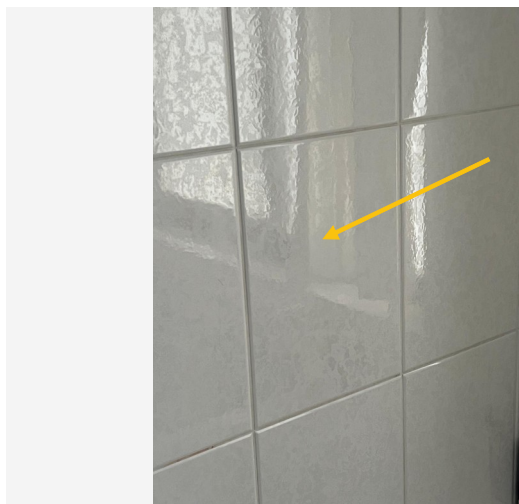
### Informatie over een materiaal dat de asbestdeskundige niet kan waarnemen of vaststellen

| Basis voor advies | Beoordeling op basis van expertise, zonder een vaststelling door de asbestdeskundige. |

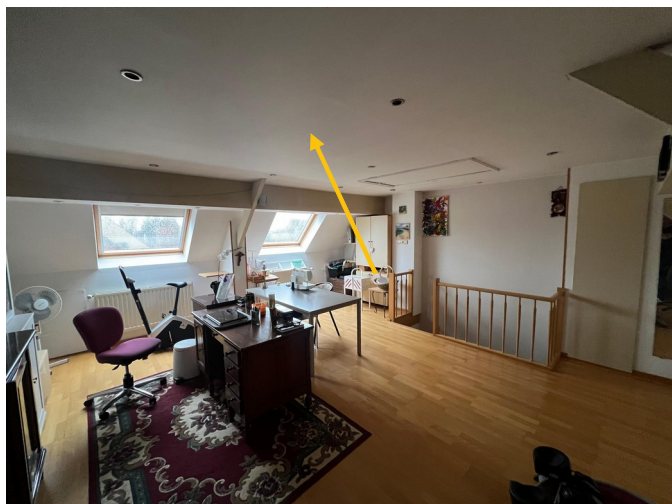
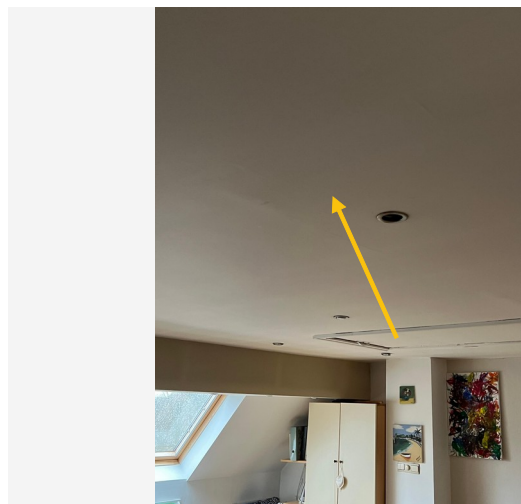
### Informatie over een niet-asbestverdacht materiaal

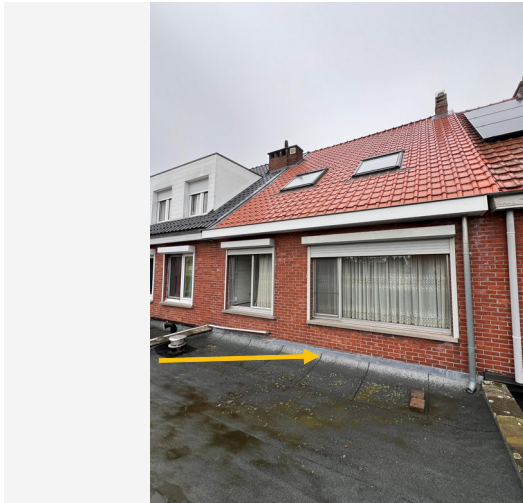
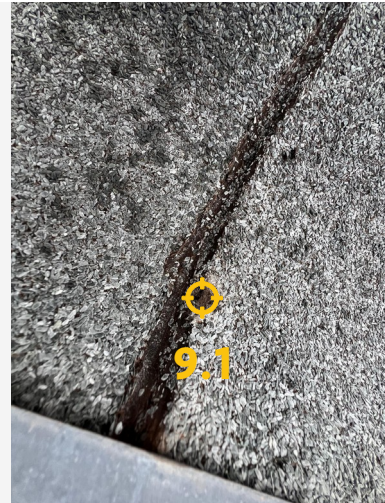
## Fiche 9: Dakbedekking plat dak aanbouw

Geen asbest

| Opmerking | De roofing op het plat dak werd bemonsterd ter hoogte van de toplaag om structurele gevolgschade (lekkage) te vermijden. In het kader van het niet destructief onderzoek konden eventuele onderliggende lagen niet geïnspecteerd worden. De aangegeven hoeveelheden berusten op een zo nauwkeurig mogelijke opmeting en kunnen niet letterlijk overgenomen worden in het kader van een meetstaat voor eventuele werken. Hieraan kunnen geen rechten worden ontleend. |

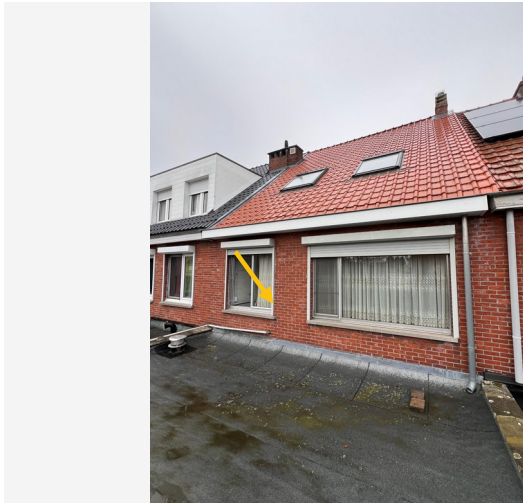
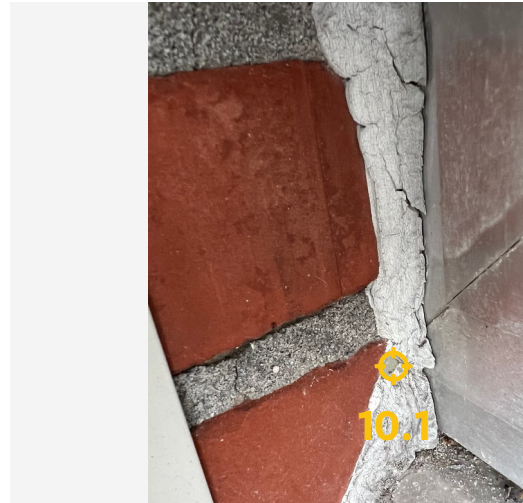
## Fiche 10: Mastiek kozijn/muur

Geen asbest

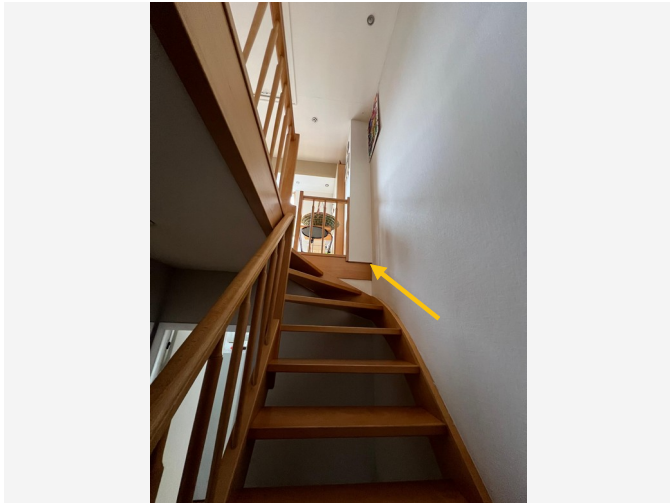
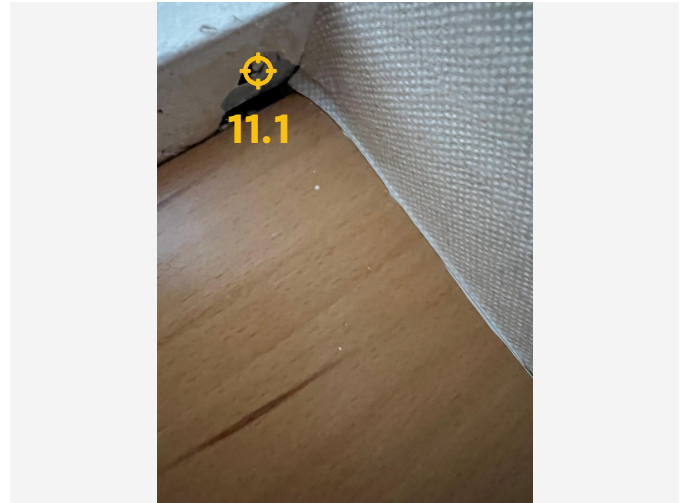
## Fiche 11: Pleisterwerk wanden

Geen asbest

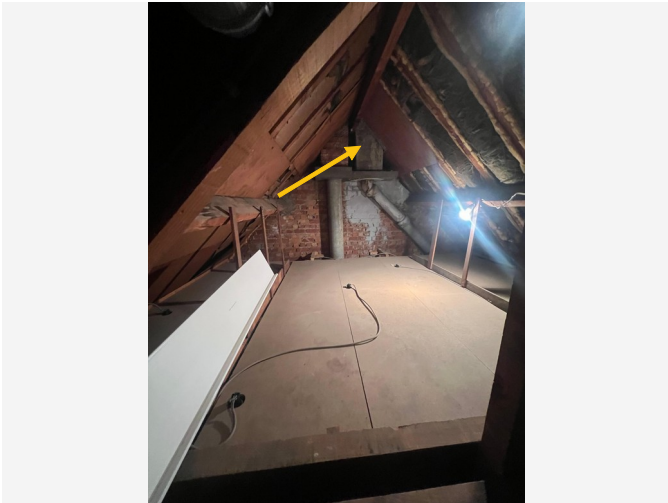
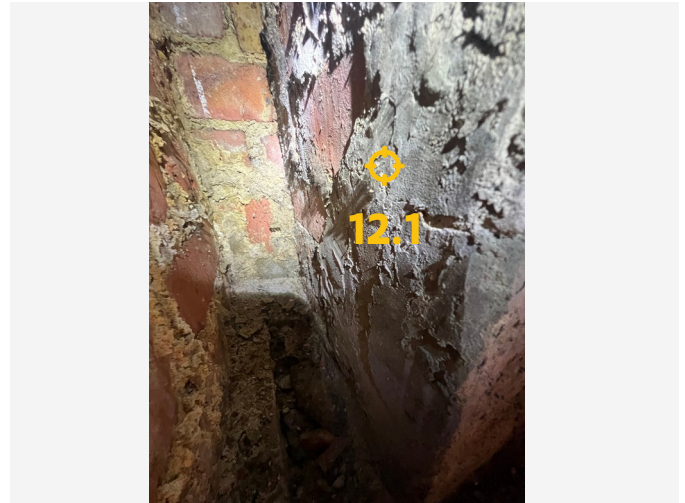
## Fiche 12: Cementering schouw zolder

Geen asbest

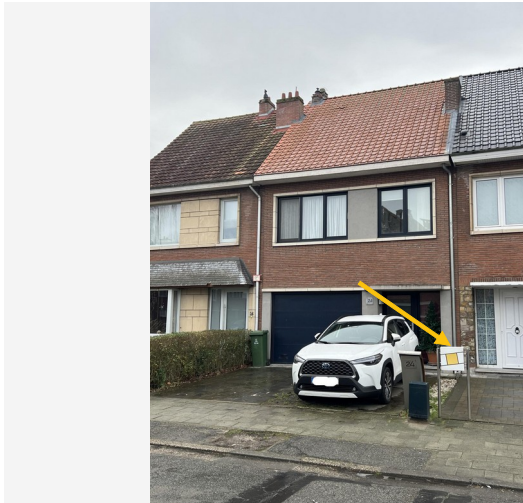
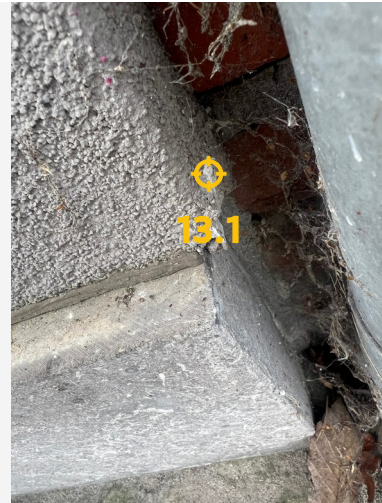
## Fiche 13: Crepi voorgevel

Geen asbest

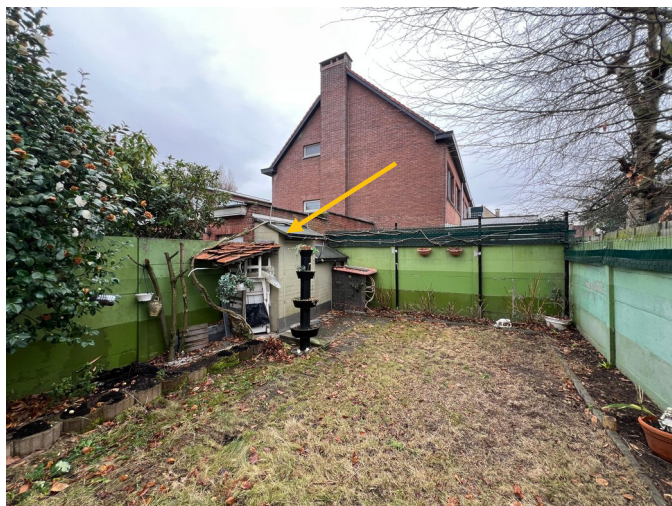
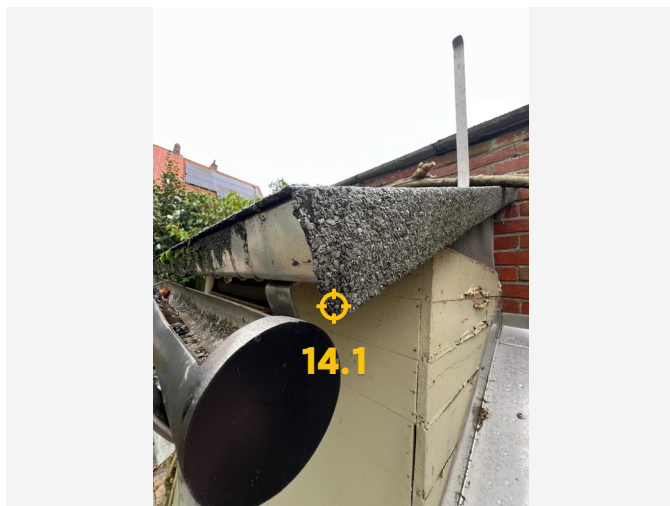
## Fiche 14: Dakbedekking tuinberging 1 + 2

Geen asbest

| Opmerking | De roofing op het plat dak van de 2 tuinbergingen werd bemonsterd ter hoogte van de toplaag om structurele gevolgschade (lekkage) te vermijden. In het kader van het niet destructief onderzoek konden eventuele onderliggende lagen niet geïnspecteerd worden. De aangegeven hoeveelheden berusten op een zo nauwkeurig mogelijke opmeting en kunnen niet letterlijk overgenomen worden in het kader van een meetstaat voor eventuele werken. Hieraan kunnen geen rechten worden ontleend. |

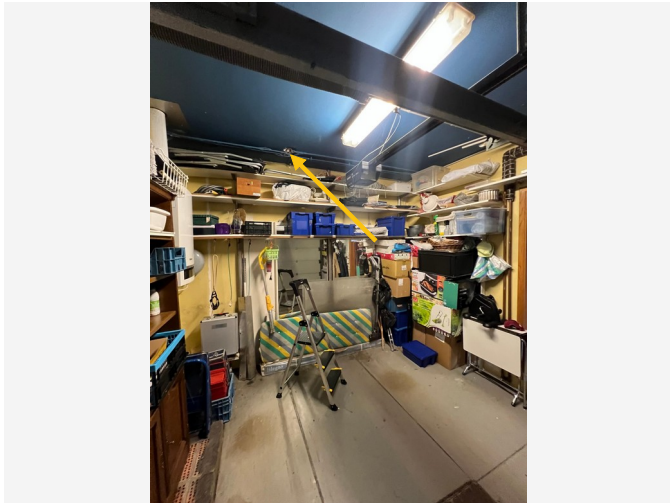
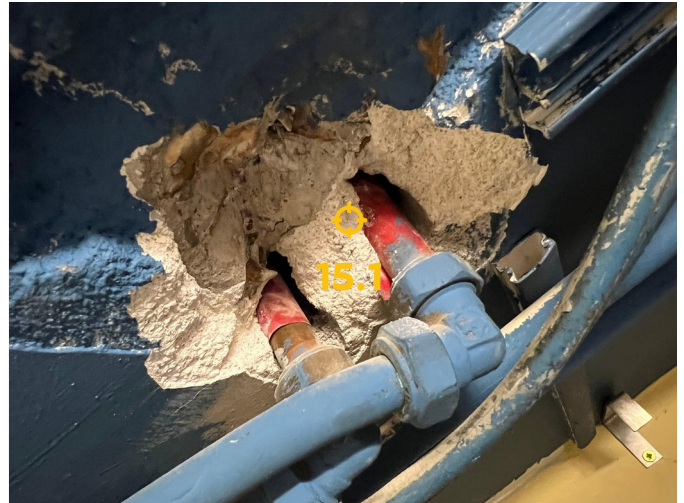
## Fiche 15: Pleisterwerk plafonds

Geen asbest

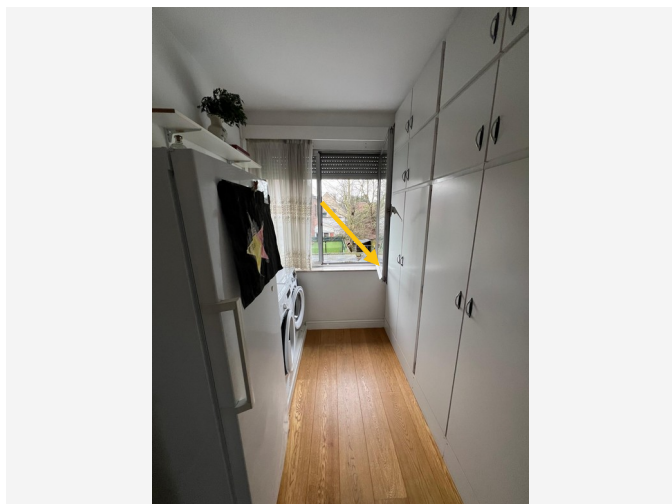
## Fiche 16: Mastiek beglazing/kozijn

Geen asbest

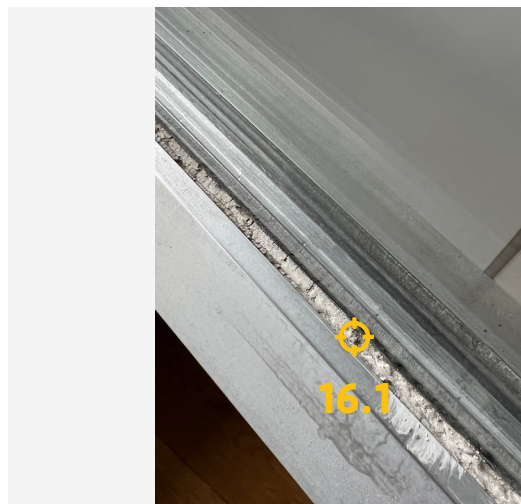
Detailfoto

Geen asbest

| Opmerking | De oude harde mastiek tussen de beglazing en de aluminium raamkozijnen werd bemonsterd ter hoogte van het raam van de slaapkamer 3. De aangegeven hoeveelheden berusten op een ruwe inschatting en kunnen niet letterlijk overgenomen worden in het kader van een meetstaat voor eventuele werken. Hieraan kunnen geen rechten worden ontleend. |

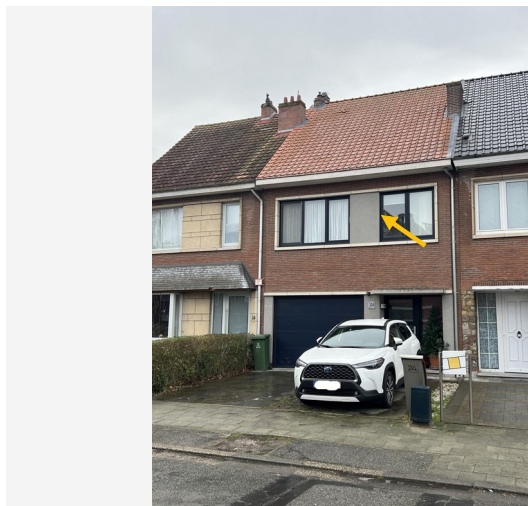
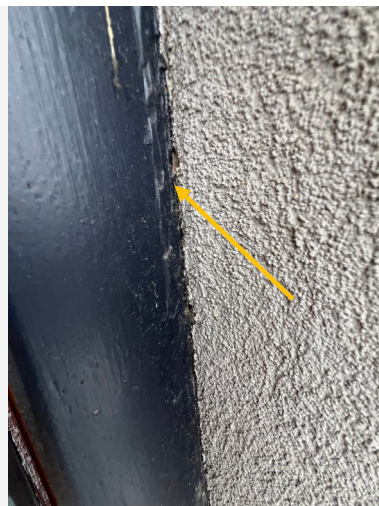
## Fiche 17: Afdichtingsmateriaal aan schrijnwerk

| Beschrijving | Notitie | Terug te vinden op plannen |
|---|---|---|
| Fiche 17: Afdichtingsmateriaal aan schrijnwerk | Geen verdachte mastieken waar te nemen tijdens de inspectie naar de afdichting van het schrijnwerk aan de voorgevel van de woning. In het kader van het niet destructief onderzoek konden eventuele onderliggende lagen niet geïnspecteerd worden. | - |

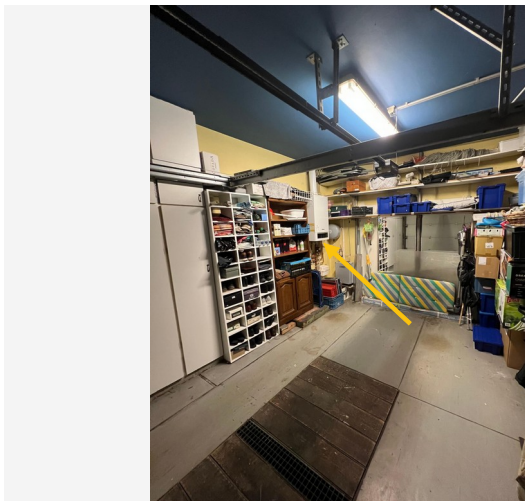
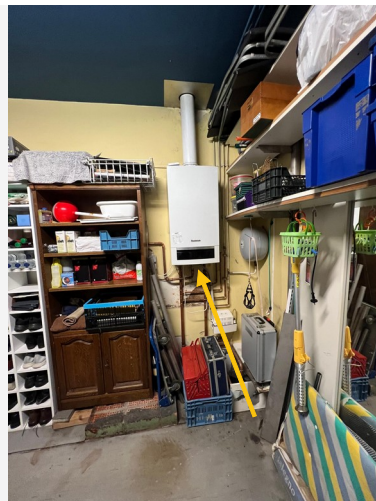
## Fiche 20: Materialen aan de stookketel

| Beschrijving | Notitie | Terug te vinden op plannen |
|---|---|---|
| Fiche 20: Materialen aan de stookketel | Uit de ketelkenplaat van de ketel Buderus Logamax Plus GB 172 kunnen we afleiden dat het productiejaar 2016 betreft. Omwille van het bouwjaar (na 2000) kunnen de toepassingen (dichtingen) in het toestel als niet-asbestverdacht worden beschouwd. Ook rond de stookketel bevinden zich geen asbestverdachte materialen. | - |
