# Asbestinventarisatetest

Steynstraat 213, 2660 Antwerpen

Attestnummer : **20260127-000515.000**

Uitgegeven op : **27.01.2026**

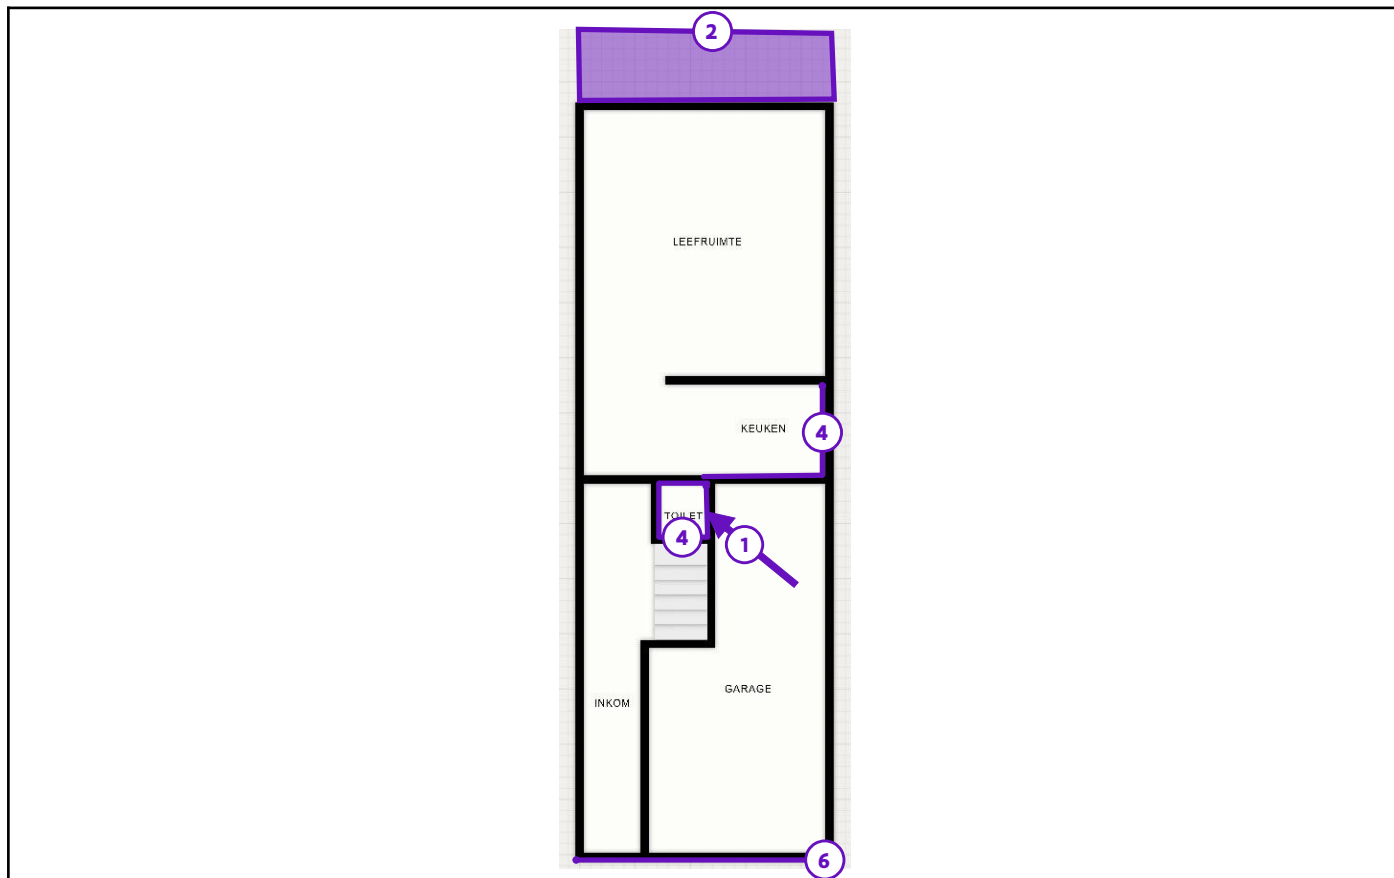
## Plan 1.1: GLV: afvoer-kurk-tegellijm

| Beschrijving | Type | Actie |
|---|---|---|
| 6. Gevelbekleding in spuitkurk | Advies | - |

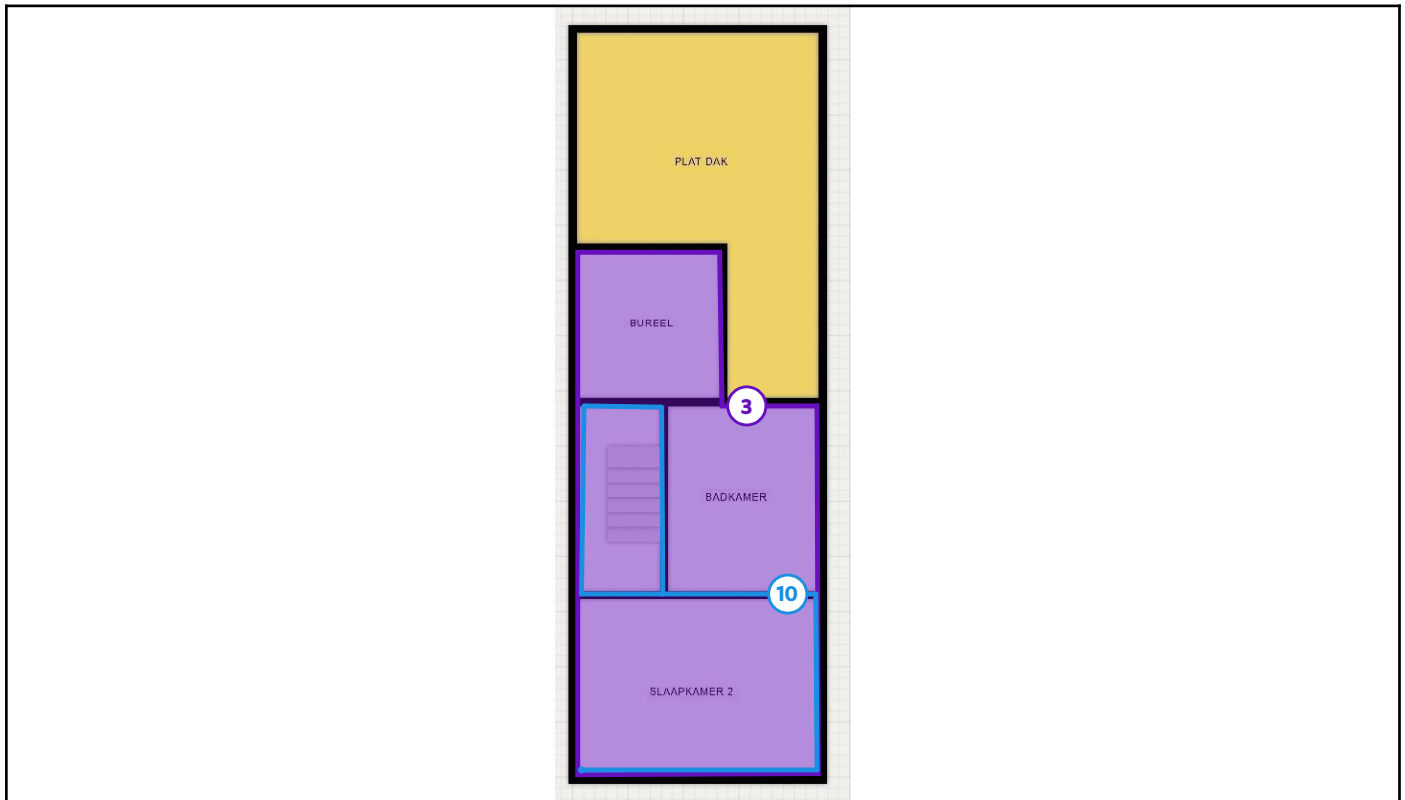
## Plan 1.4: 1V: vloeren-pleister wanden

| Beschrijving | Type | Actie |
|---|---|---|
| 10. Pleisterwerk wanden | Geen asbest | - |

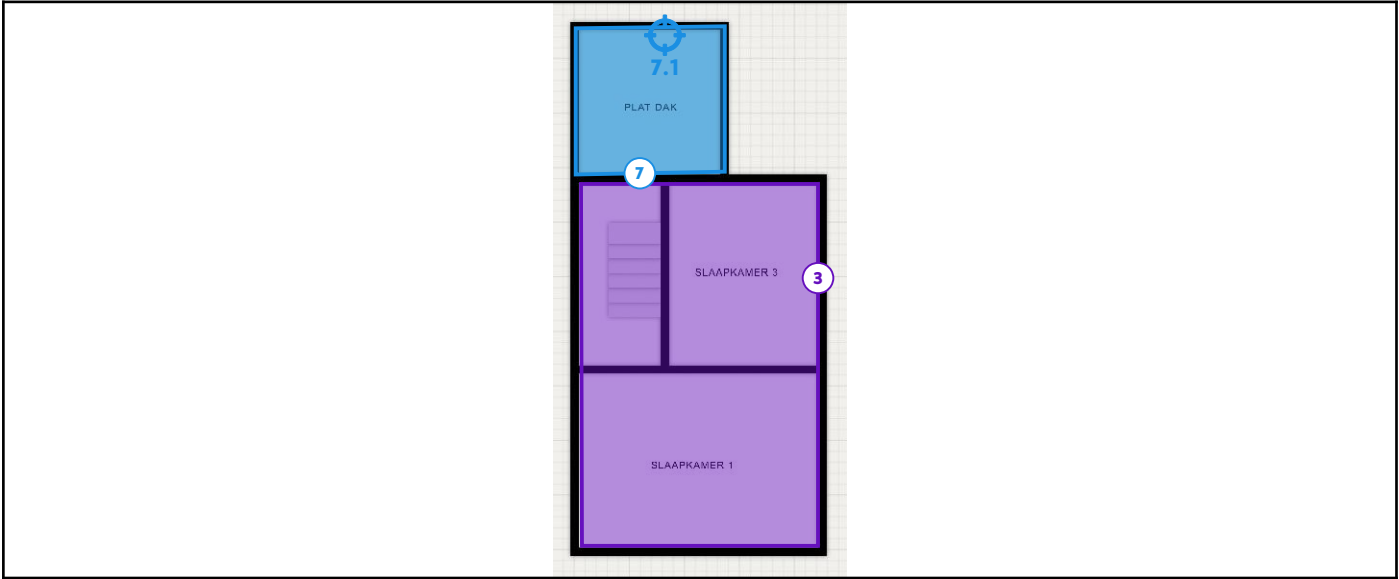
# Plan 1.5: 2V: vloeren-roofing

| Opmerking | De roofing op het plat dak boven het bureel op de eerste verdieping werd bemonsterd ter hoogte van de toplaag om structurele gevolgschade (lekkage) te vermijden. In het kader van het niet destructief onderzoek konden eventuele onderliggende lagen niet geïnspecteerd worden. De aangegeven hoeveelheden berusten op een zo nauwkeurig mogelijke opmeting en kunnen niet letterlijk overgenomen worden in het kader van een meetstaat voor eventuele werken. Hieraan kunnen geen rechten worden ontleend. |

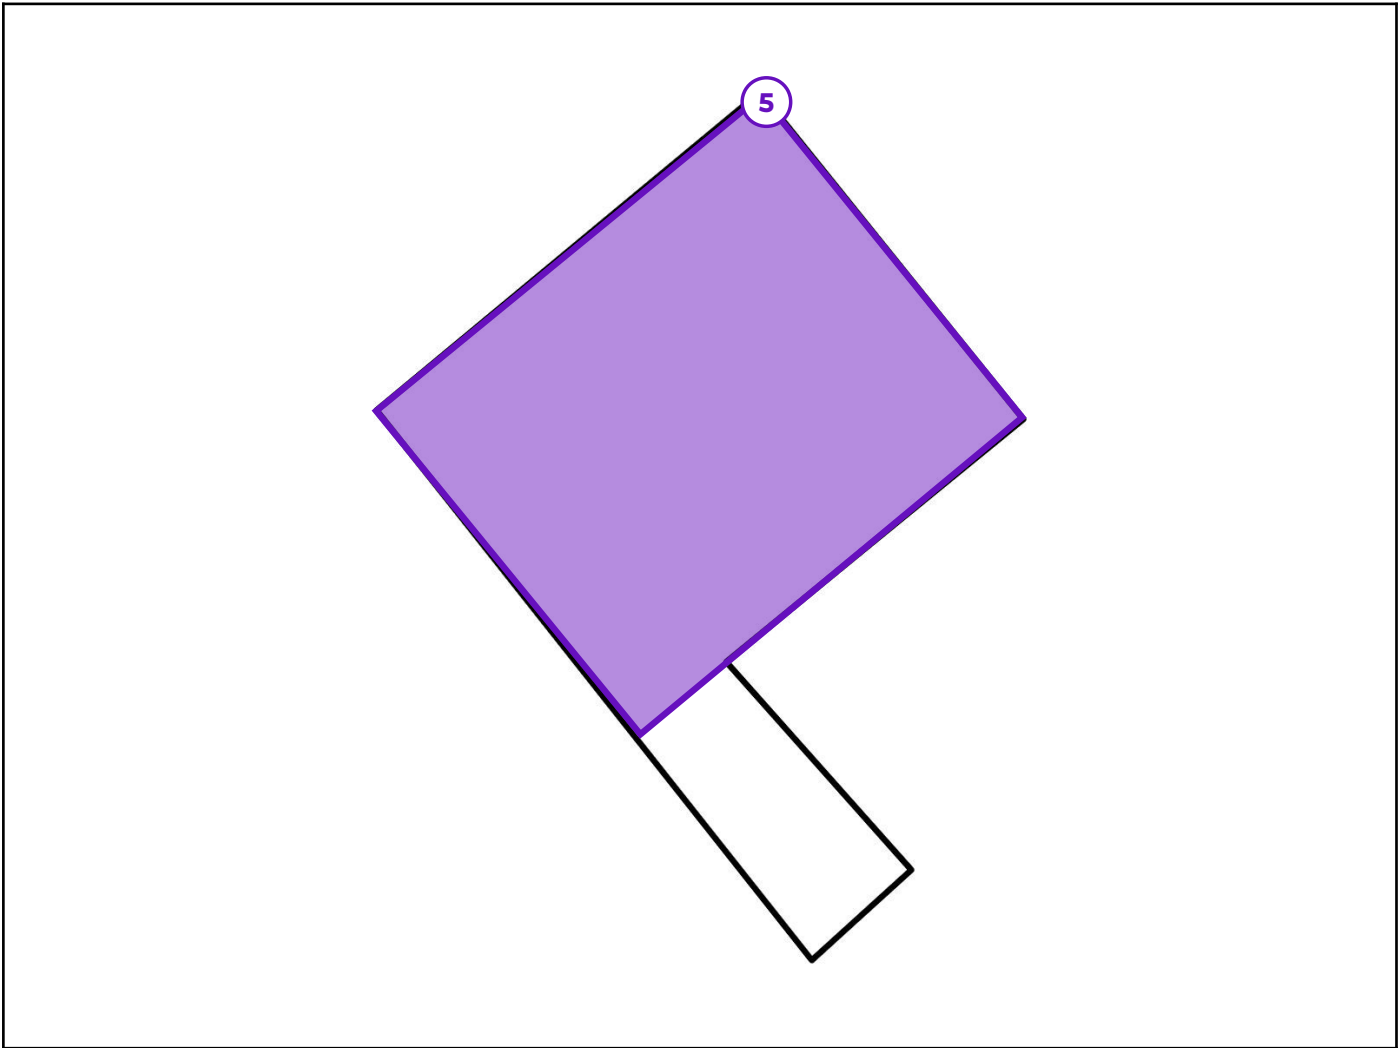
## Plan 2.1: Tuinberging plan

| Beschrijving | Type | Actie |
|---|---|---|
| 5. Tuinberging | Advies | - |

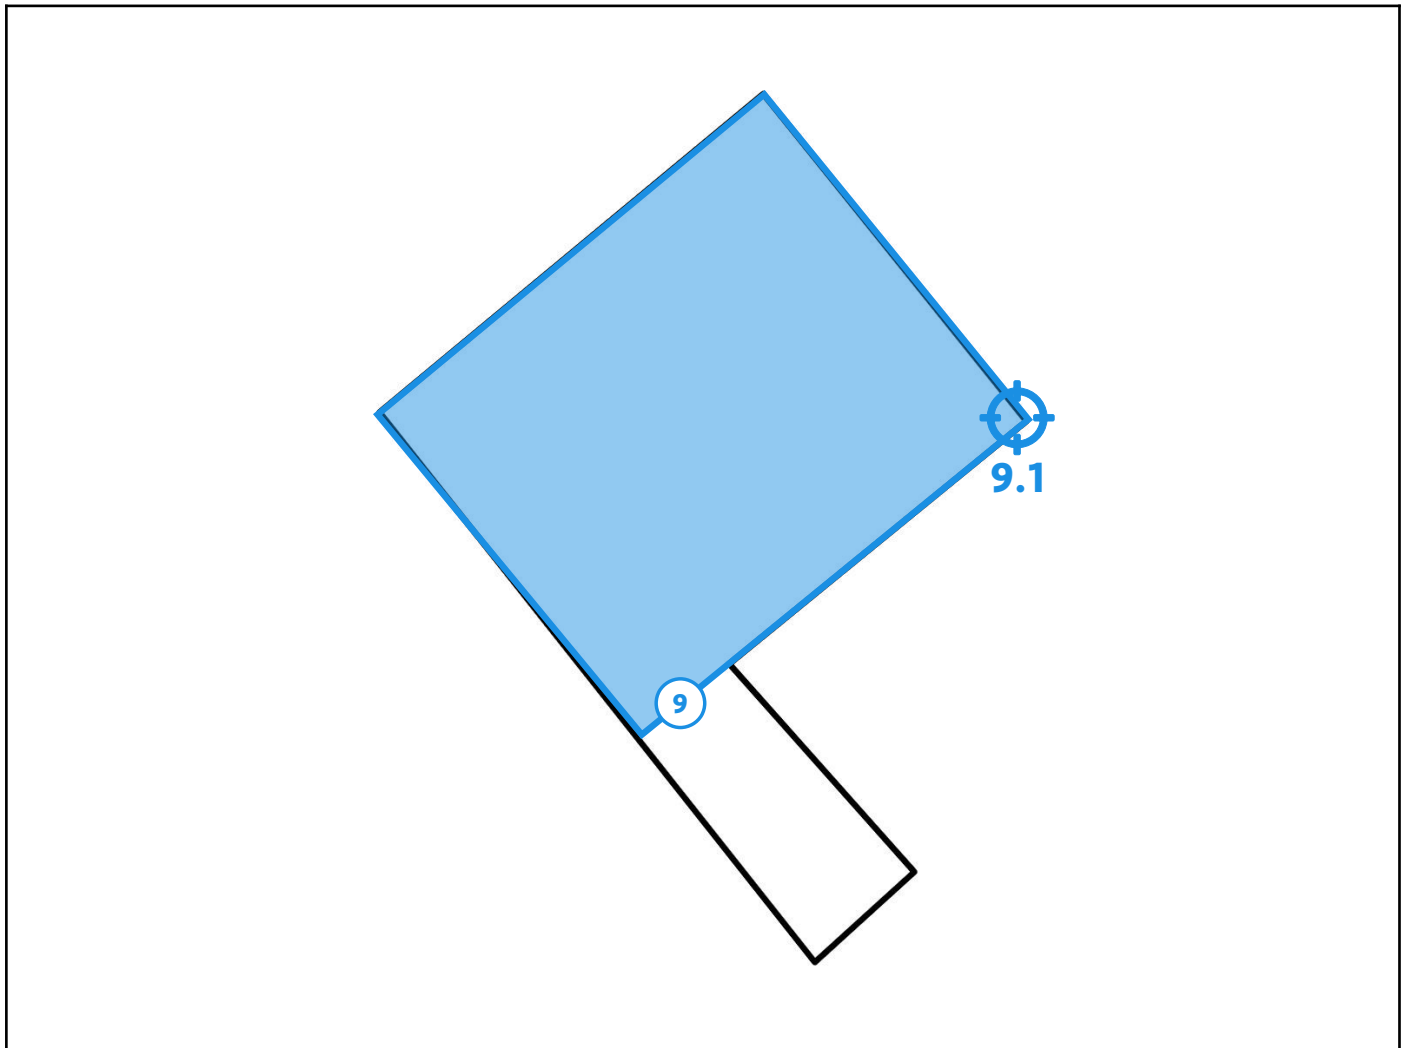
## Plan 2.2: Tuinberging plan: roofing

| Opmerking | De roofing op het plat dak van de tuinberging werd bemonsterd ter hoogte van de toplaag om structurele gevolgschade (lekkage) te vermijden. In het kader van het niet destructief onderzoek konden eventuele onderliggende lagen niet geïnspecteerd worden. De aangegeven hoeveelheden berusten op een zo nauwkeurig mogelijke opmeting en kunnen niet letterlijk overgenomen worden in het kader van een meetstaat voor eventuele werken. Hieraan kunnen geen rechten worden ontleend. |
