# Asbestinventarisatattest

Nachtegaallaan 12/501, 2660 Antwerpen

Attestnummer : 20260210-000229.001

Uitgegeven op : 10.02.2026

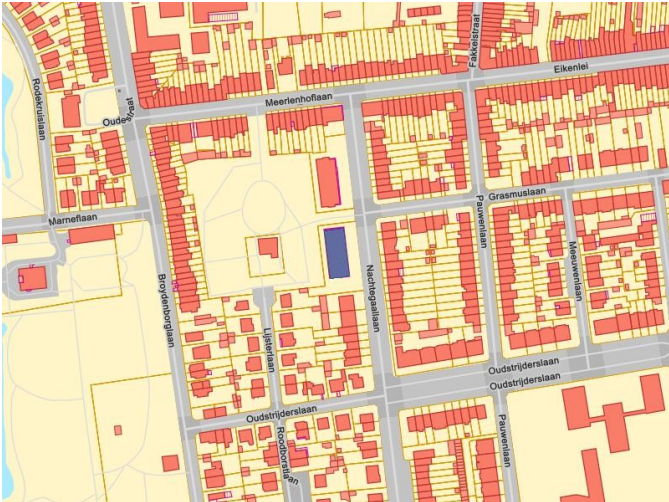
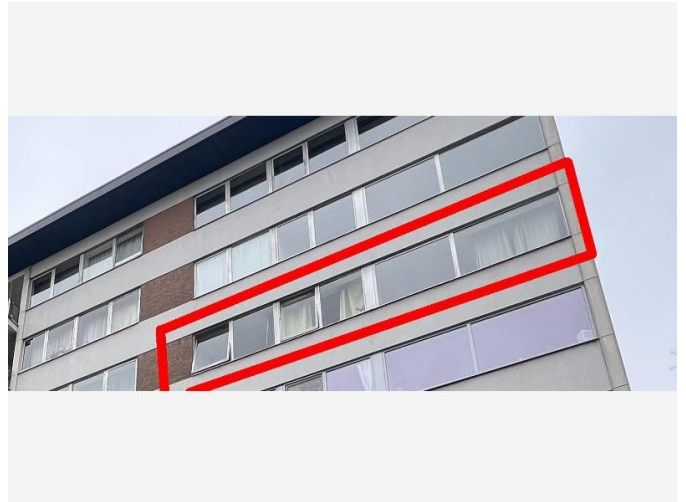
## Zone 1: Appartement bus 501

Tijdens de inspectie vastgesteld:

- 2 Asbestmaterialen**
- 0 Beperkingen
- 0 Uitsluitingen
- 0 Roerende goederen
- 0 Puin, steenslag, (water)bodem
- 3 Adviezen**
- 2 Geen asbest**
