# Asbestinventarisatetest

Kapelstraat 77/101, 2660 Antwerpen

Attestnummer : 20241217-000233.000

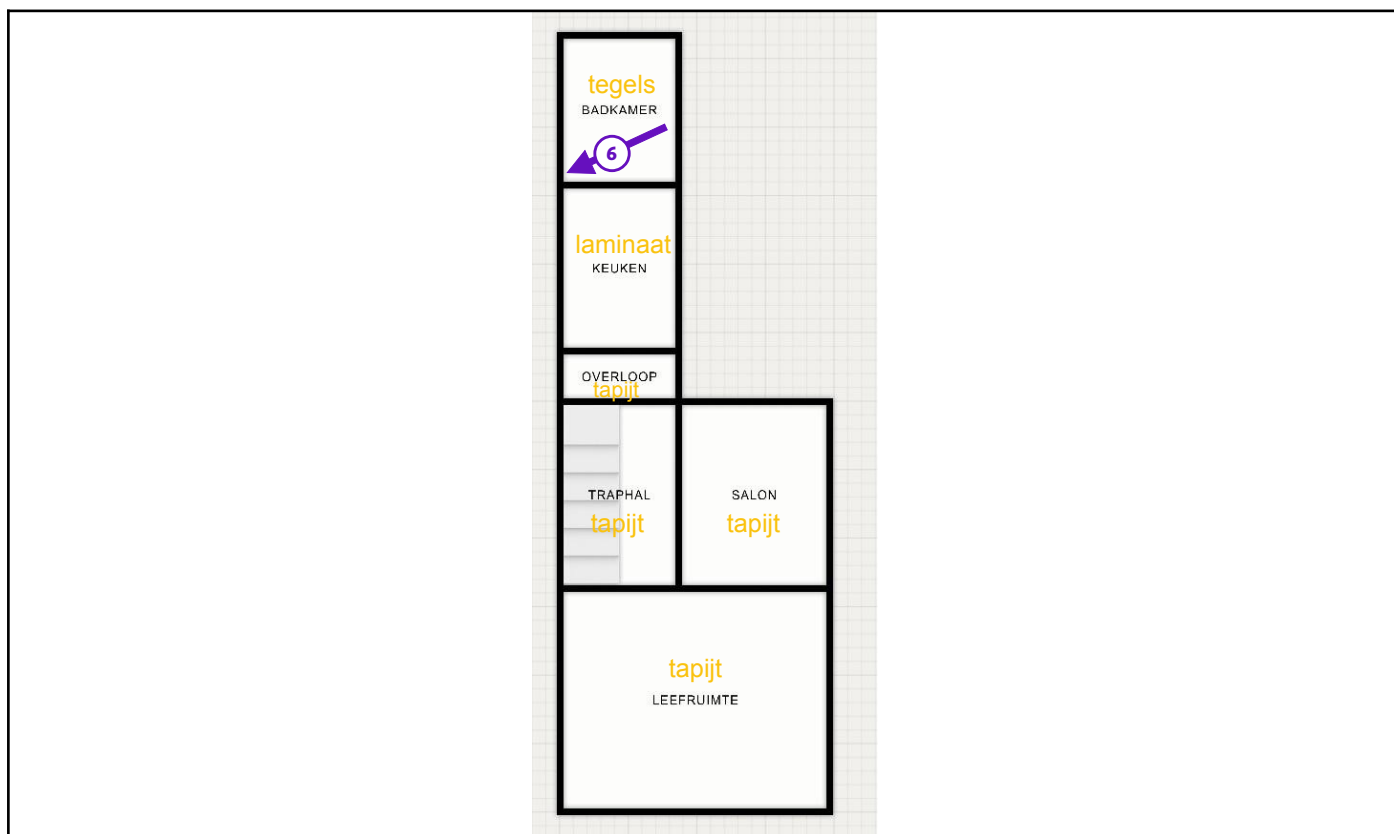
## Plan 1.1: plan 1e V - CV - vloeren

| Beschrijving | Type | Actie |
|---|---|---|
| 6. CV-ketel | Advies | - |

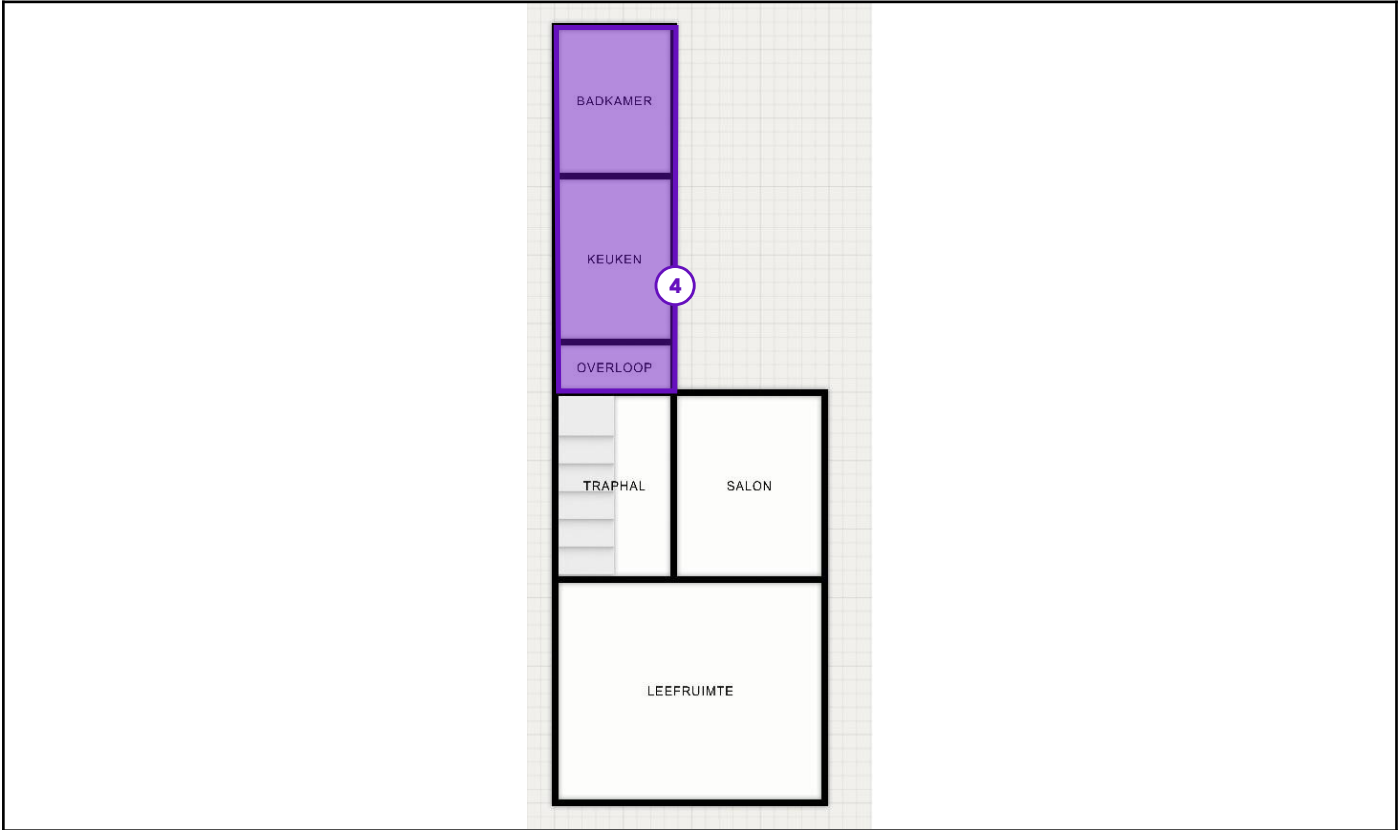
## Plan 1.2: plan 1e V - plat dak

| Beschrijving | Type | Actie |
|---|---|---|
| 4. daken | Advies | - |

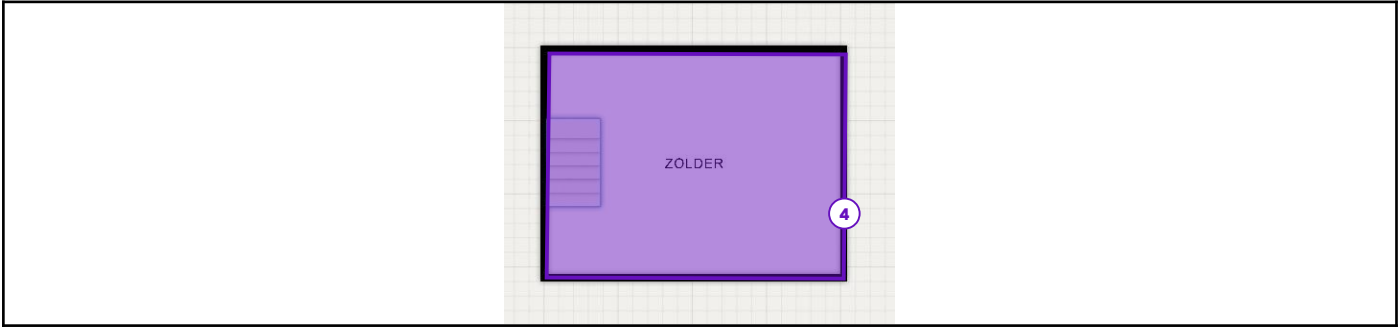
# Plan 1.3: plan zolder - hellend dak

| Beschrijving | Type | Actie |
|---|---|---|
| 4. daken | Advies | - |

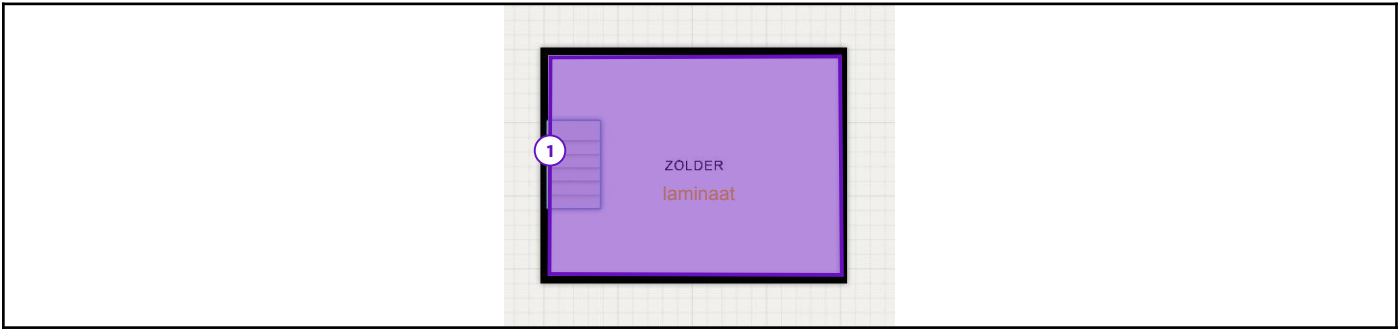
# Plan 1.5: plan zolder - vloeren - valse plafonds

| Beschrijving | Type | Actie |
|---|---|---|
| 3. diverse vloerbekleding | Advies | - |

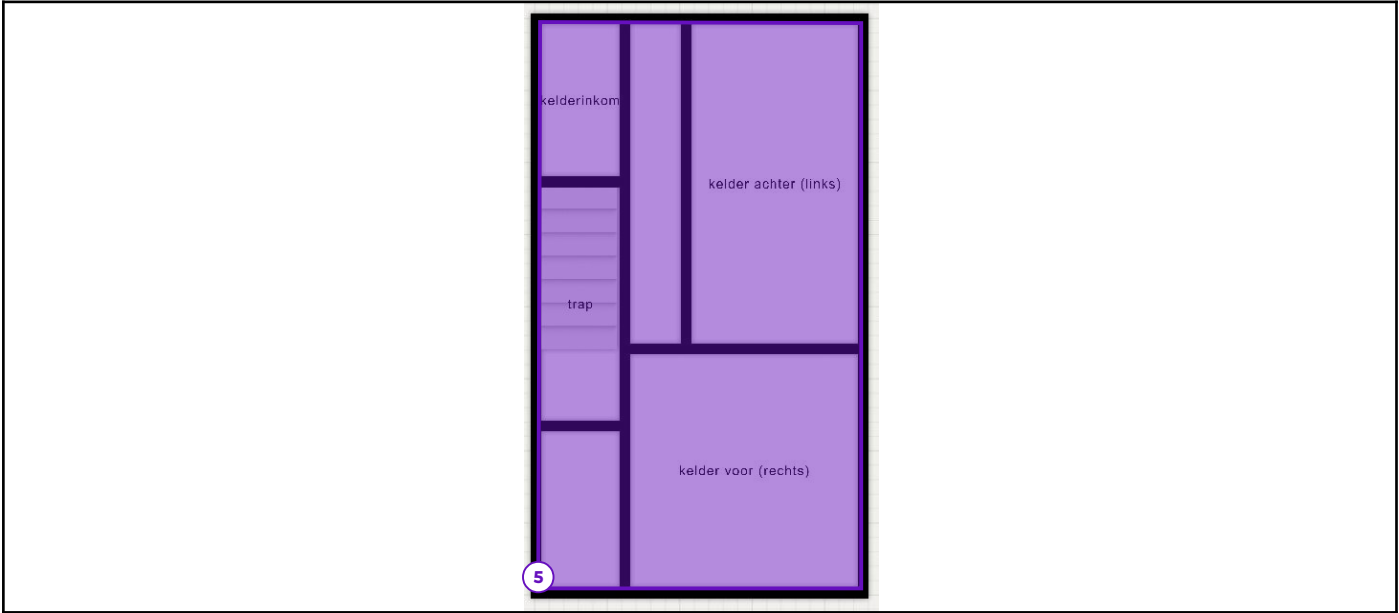
# Plan 1.7: plan kelders

| Beschrijving | Type | Actie |
|---|---|---|
| 5. kelder | Advies | - |

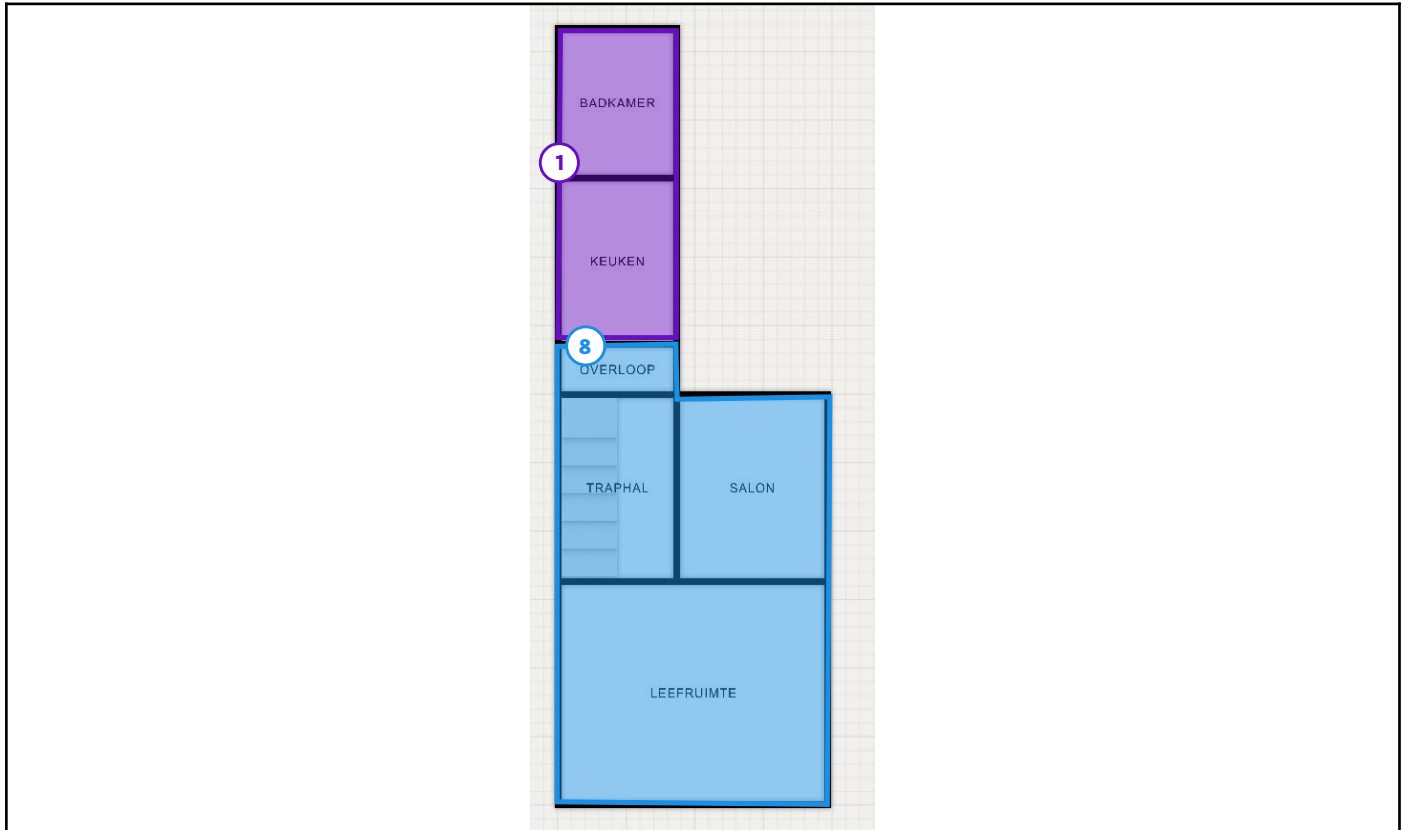
## Plan 1.8: plan 1e V - pleister plafonds - valse plafonds

| Beschrijving | Type | Actie |
|---|---|---|
| 8. pleisterwerk plafonds | Geen asbest | - |

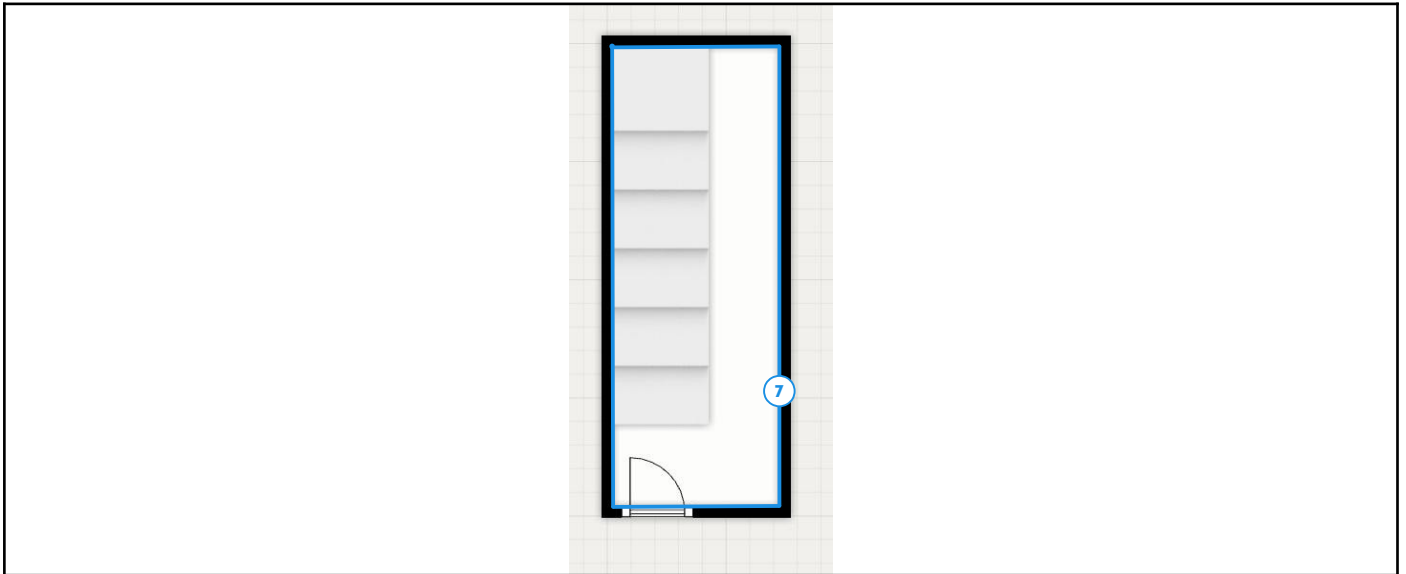
## Plan 1.9: plan GLV - pleister wanden

| Beschrijving | Type | Actie |
|---|---|---|
| 7. pleisterwerk wanden | Geen asbest | - |

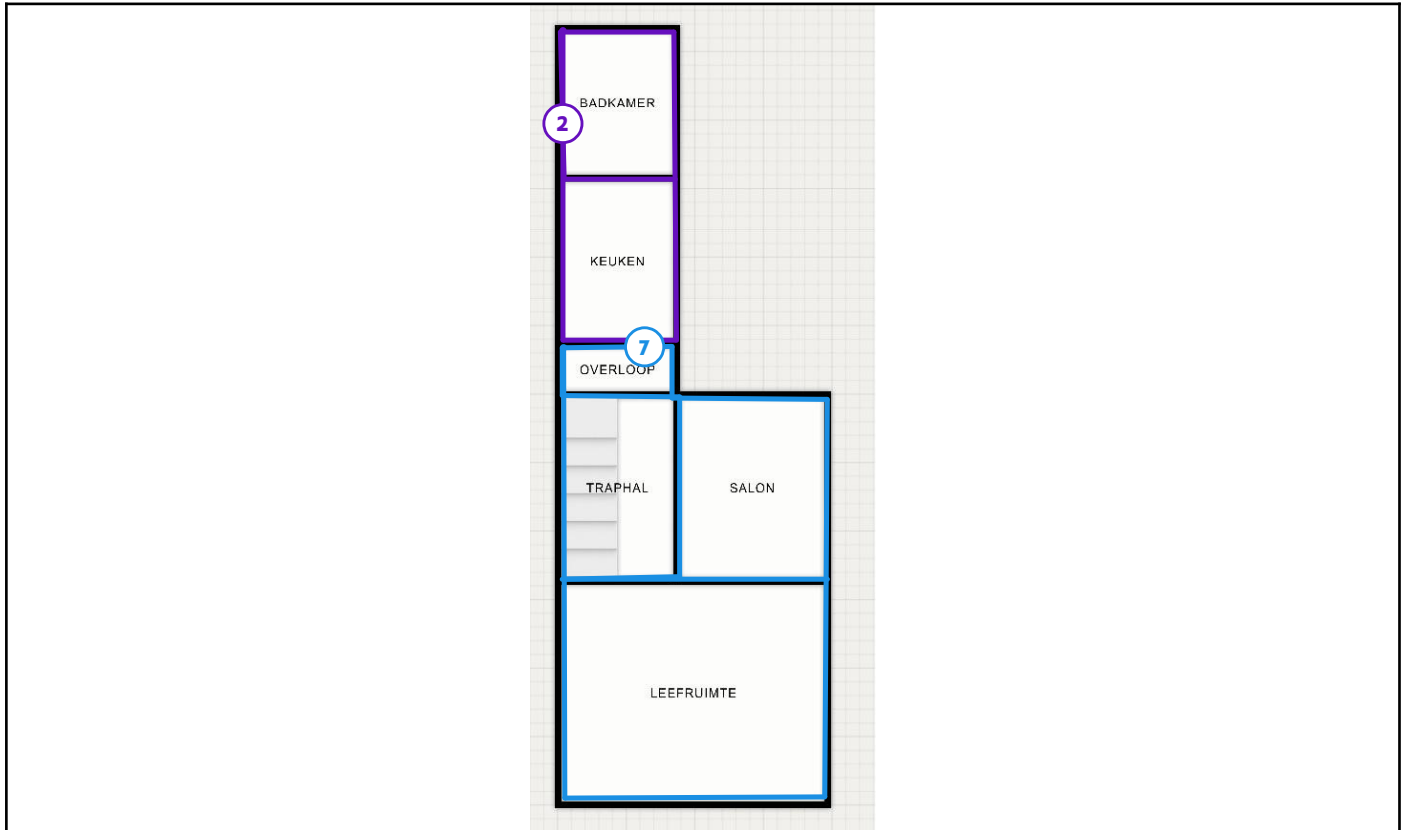
## Plan 1.10: plan 1e V - pleister wanden - tegellijm

| Beschrijving | Type | Actie |
|---|---|---|
| 7. pleisterwerk wanden | Geen asbest | - |
