# Asbestinventarisatetest

Kapelstraat 77/001, 2660 Antwerpen

Attestnummer : 20241130-000083.000

Uitgegeven op : 30.11.2024

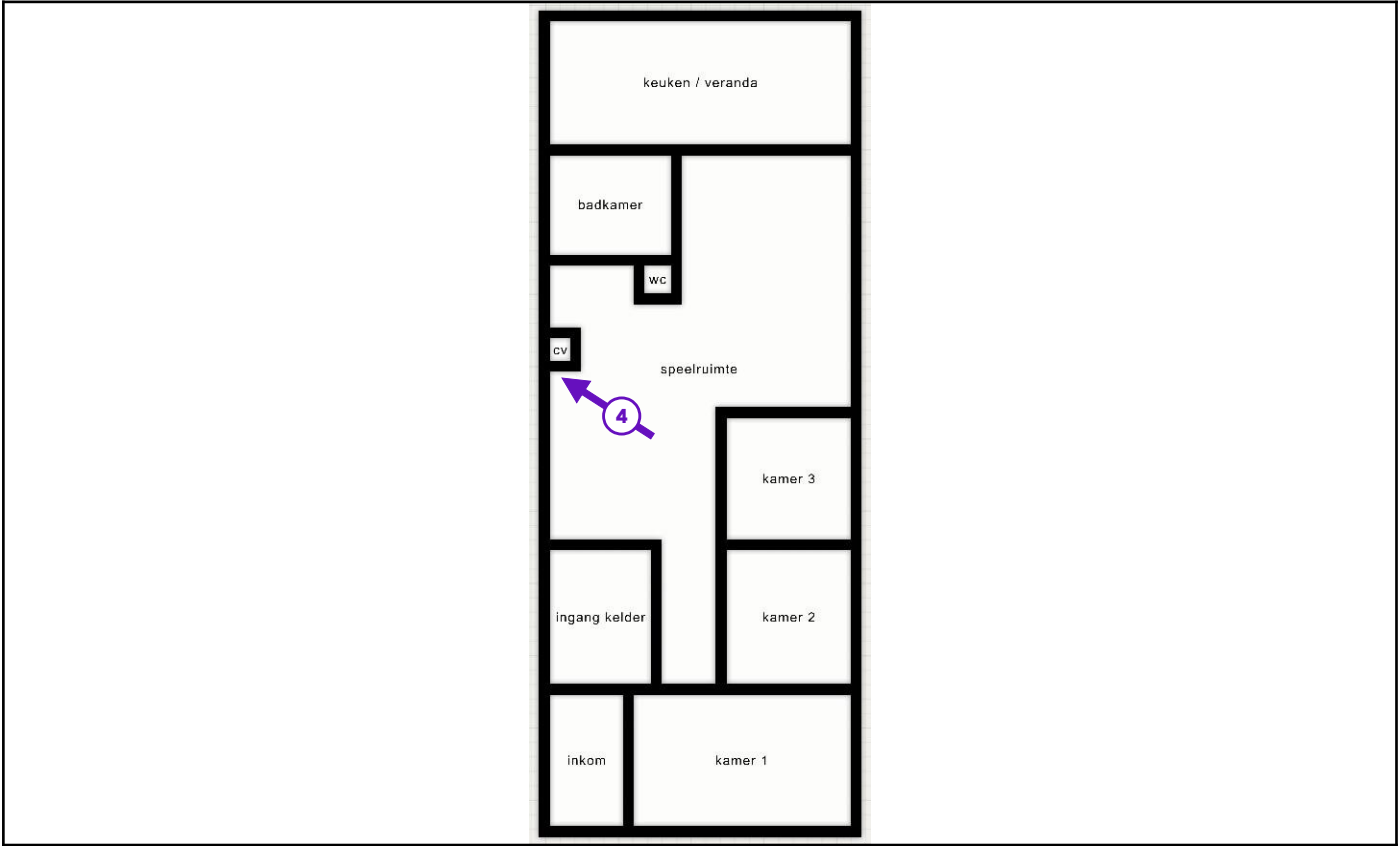
## Plan 1.2: plan gelijkvloers - CV-ketel

| Beschrijving | Type | Actie |
|---|---|---|
| 4. CV-ketel | Advies | - |

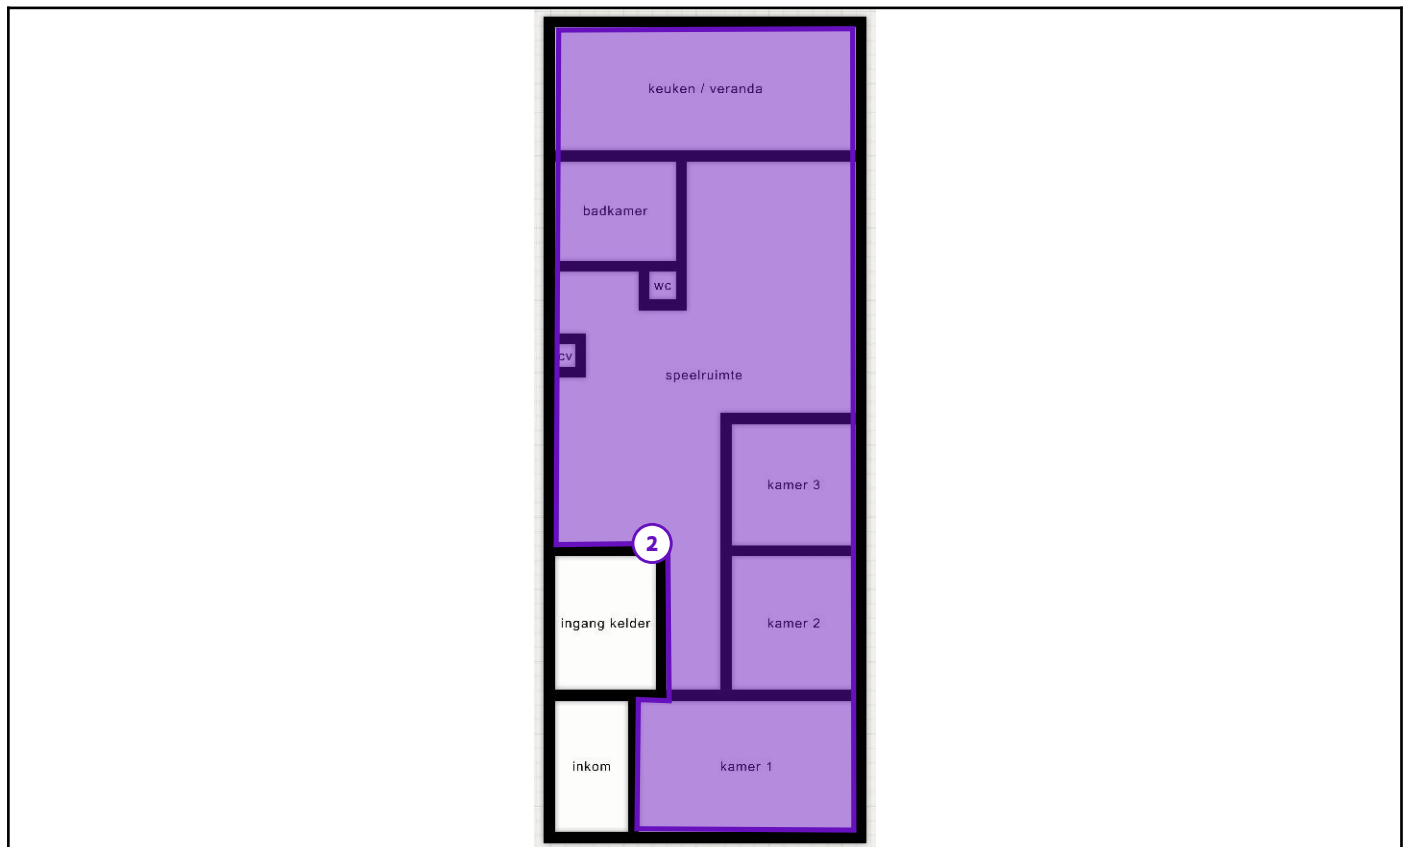
## Plan 1.3: plan gelijkvloers - vloerbekleding

| Beschrijving | Type | Actie |
|---|---|---|
| 2. vloerbekleding | Advies | - |

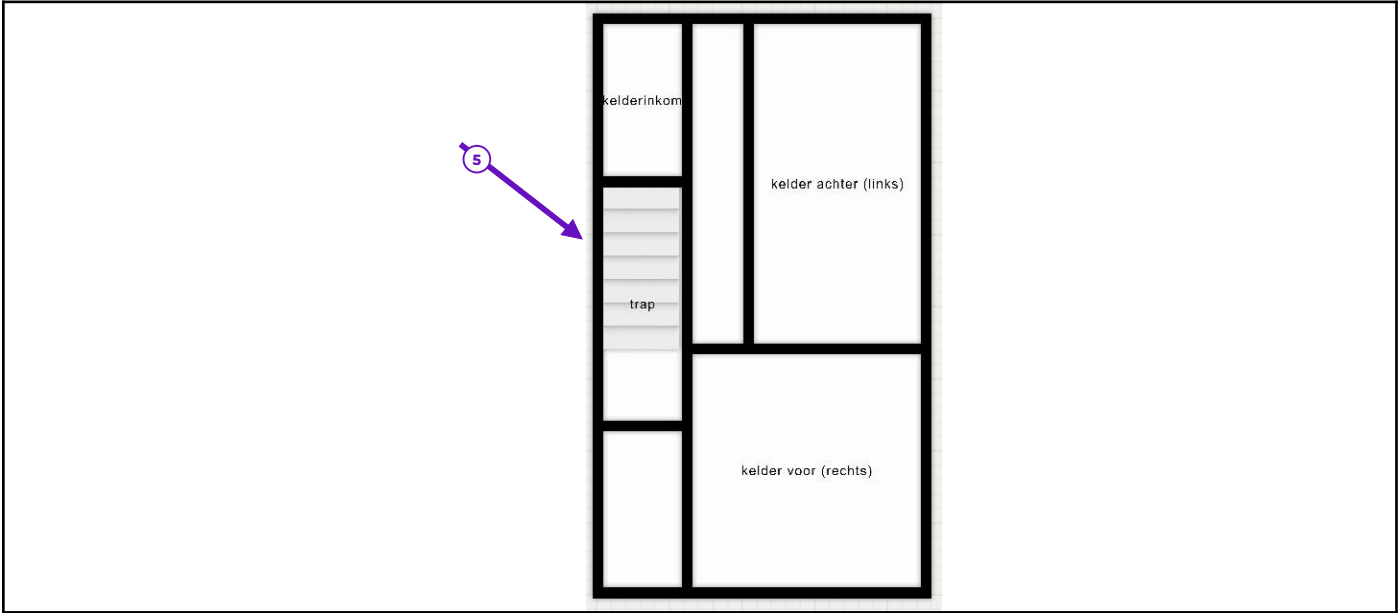
# Plan 1.4: plan kelder

| Beschrijving | Type | Actie |
|---|---|---|
| 5. kelder | Advies | - |

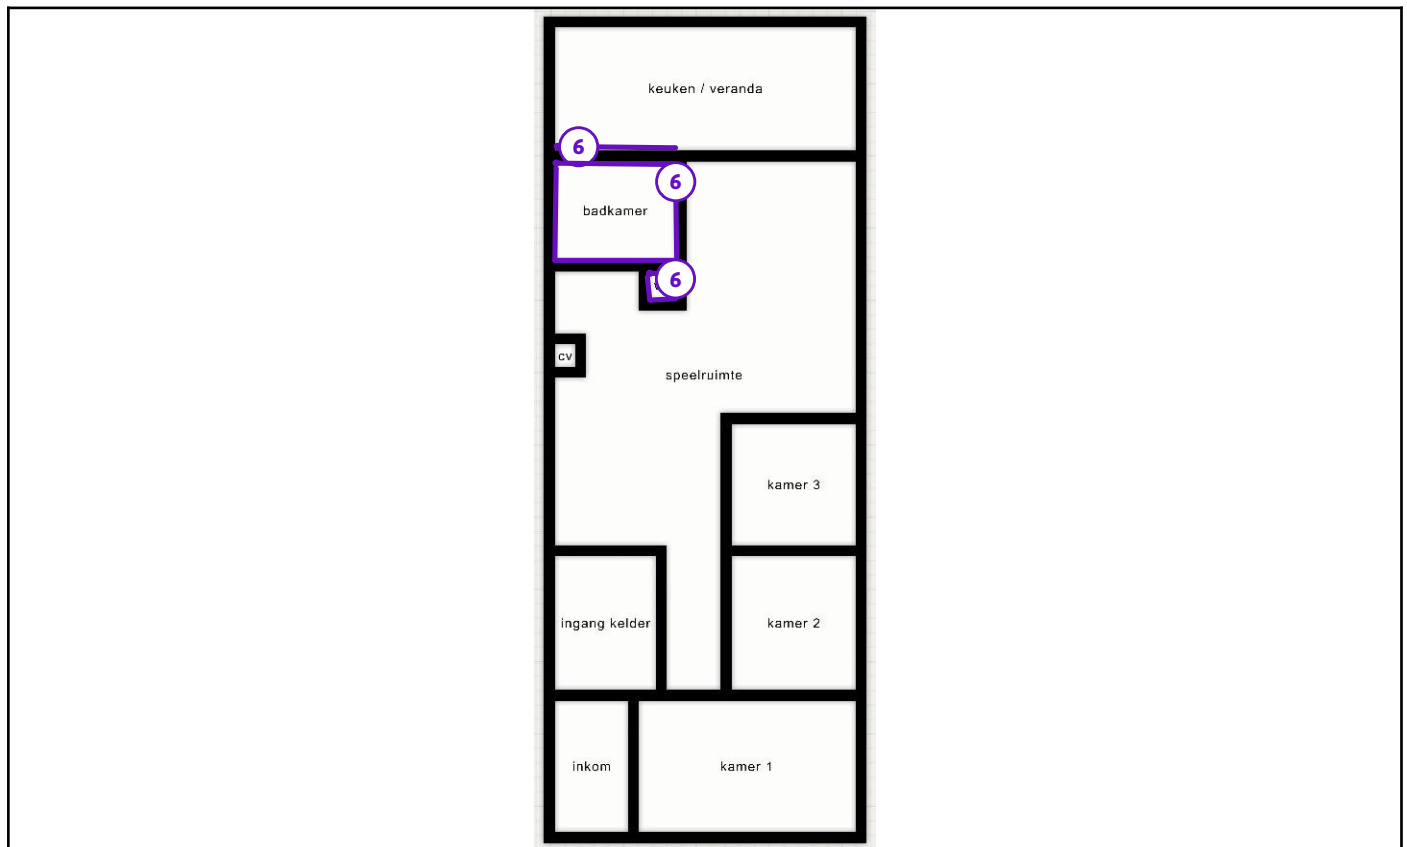
## Plan 1.5: plan gelijkvloers - tegellijm faiencetegels

| Beschrijving | Type | Actie |
|---|---|---|
| 6. tegellijm achter faiencetegels | Advies | - |

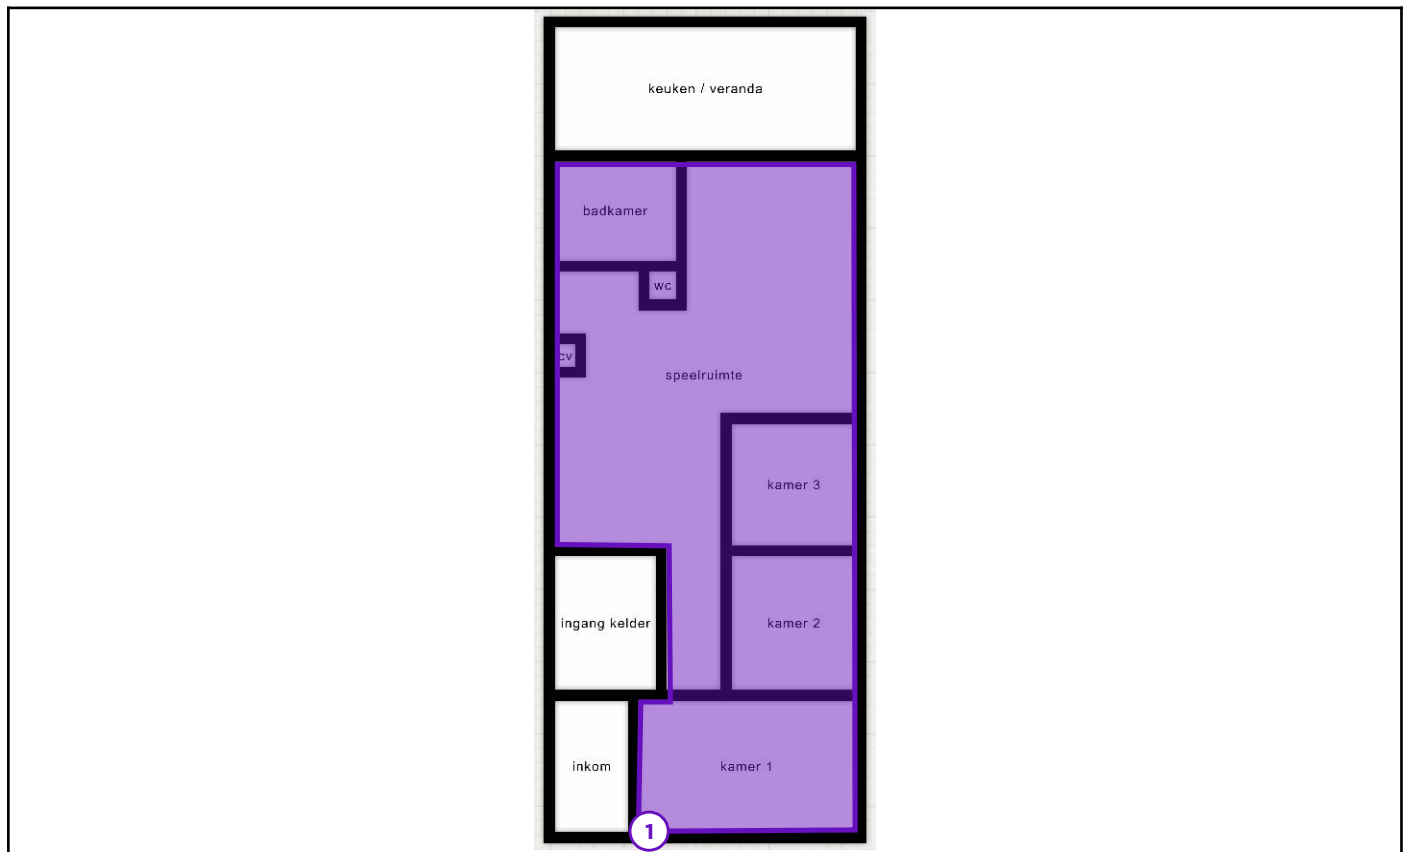
## Plan 1.6: plan gelijkvloers - valse plafonds

| Beschrijving | Type | Actie |
|---|---|---|
| 1. valse plafonds | Advies | - |
