# Asbestinventarisat attest

Sint-Bernardsesteenweg 780, 2660 Antwerpen

Attestnummer : 20260213-000444.000

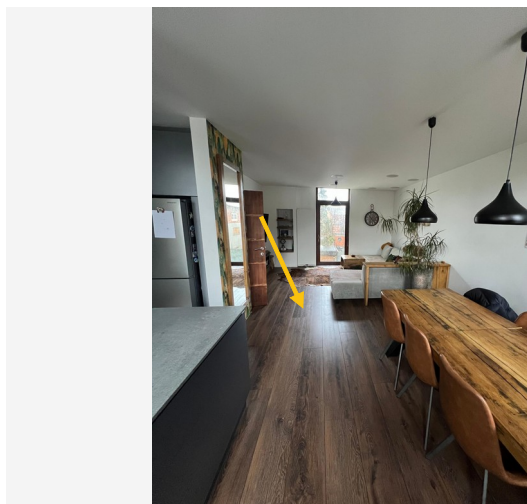
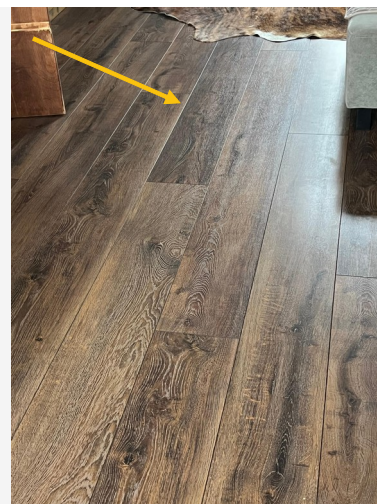
Situeringsfoto

Detailfoto

| Basis voor advies | De asbestdeskundige beoordeelt het materiaal als niet-asbestverdacht. |

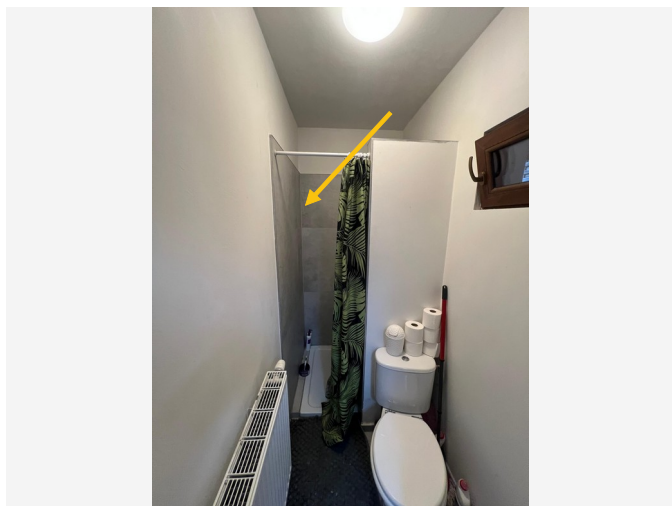
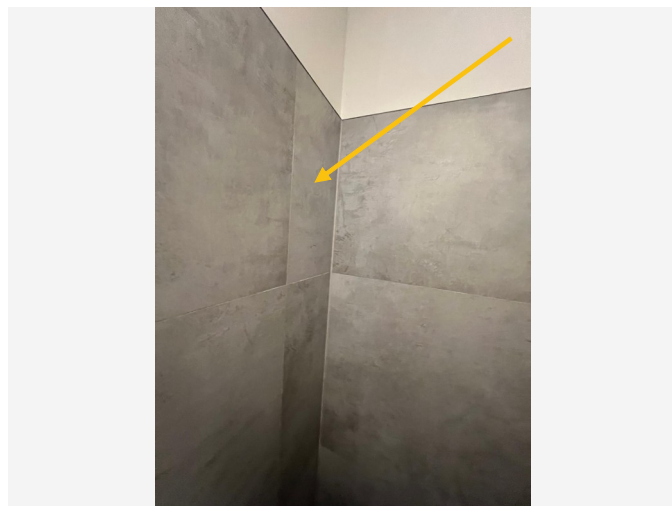
Situeringfoto

Detailfoto

| Basis voor advies | Beoordeling op basis van expertise, zonder een vaststelling door de asbestdeskundige. |

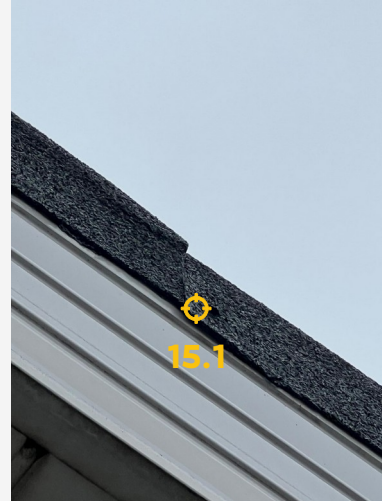
Detailfoto

Geen asbest
